EXPERTIZA TEHNICA PRIVIND SOLUTIILE DE REDUCERE A
 UMIDITATII CONSTRUCTIEI MUZEULUI „CURTEA DOMNEASCA”
 DIN STR.STEFAN CEL MARE NR.4, PIATRA-NEAMT

SIMBOL 905.667/2015 FAZA E.T.

EXPERTIZA TEHNICA PRIVIND SOLUTIILE DE REDUCERE A UMIDITATII CONSTRUCTIEI MUZEULUI „CURTEA DOMNEASCA”

AMPLASAMENT: Str. Stefan cel Mare nr.4, Piatra-Neamt

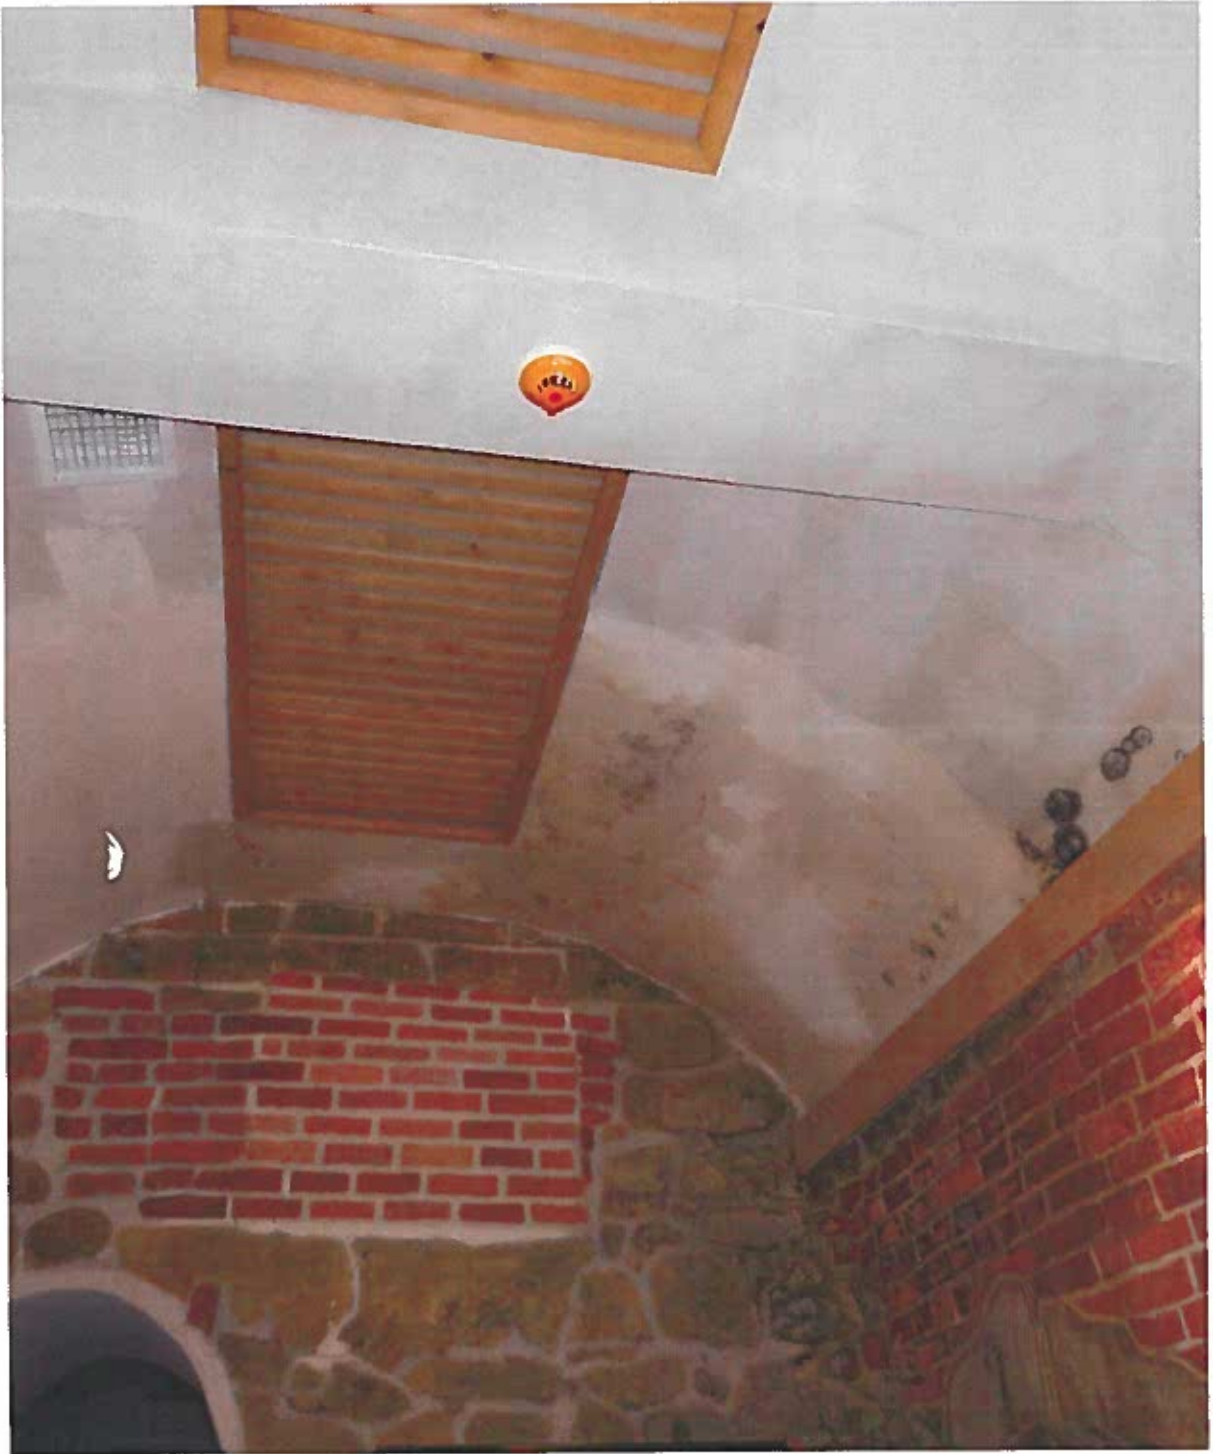
In ceea ce priveste degradarilor tavanelor muzeului istoric cit umiditatea din zona superioara a peretilor, acestea se datoreaza infiltratiilor apelor meteorice prin planseul acoperis, favorizate de deficientele de executie a straturilor hidroizolante ale terasei circulabile, printre care se poate preciza lipsa etanseitatii in cimp a straturilor hidroizolatiei, a racordarii acestora la suprafetele verticale concurente dar si datorita condensului rezultat din valoarea semnificativa a umiditatii relative interioare, in prezent instalatia de conditionare fiind dezafectata.

Infiltratii la tavane si umiditate la pereti

-refacerea etanseitatii straturilor hidroizolante si de circulatie ale planseului acoperis al constructiei subterane a muzeului istoric, cu precadere realizarea racordarilor straturilor de hidroizolatie la suprafetele verticale adiacente la care concura cit si remedierea tuturor etanseitatilor tuturor elementelor de constructie si arhitecturale de tipul invelitorilor si timplariilor

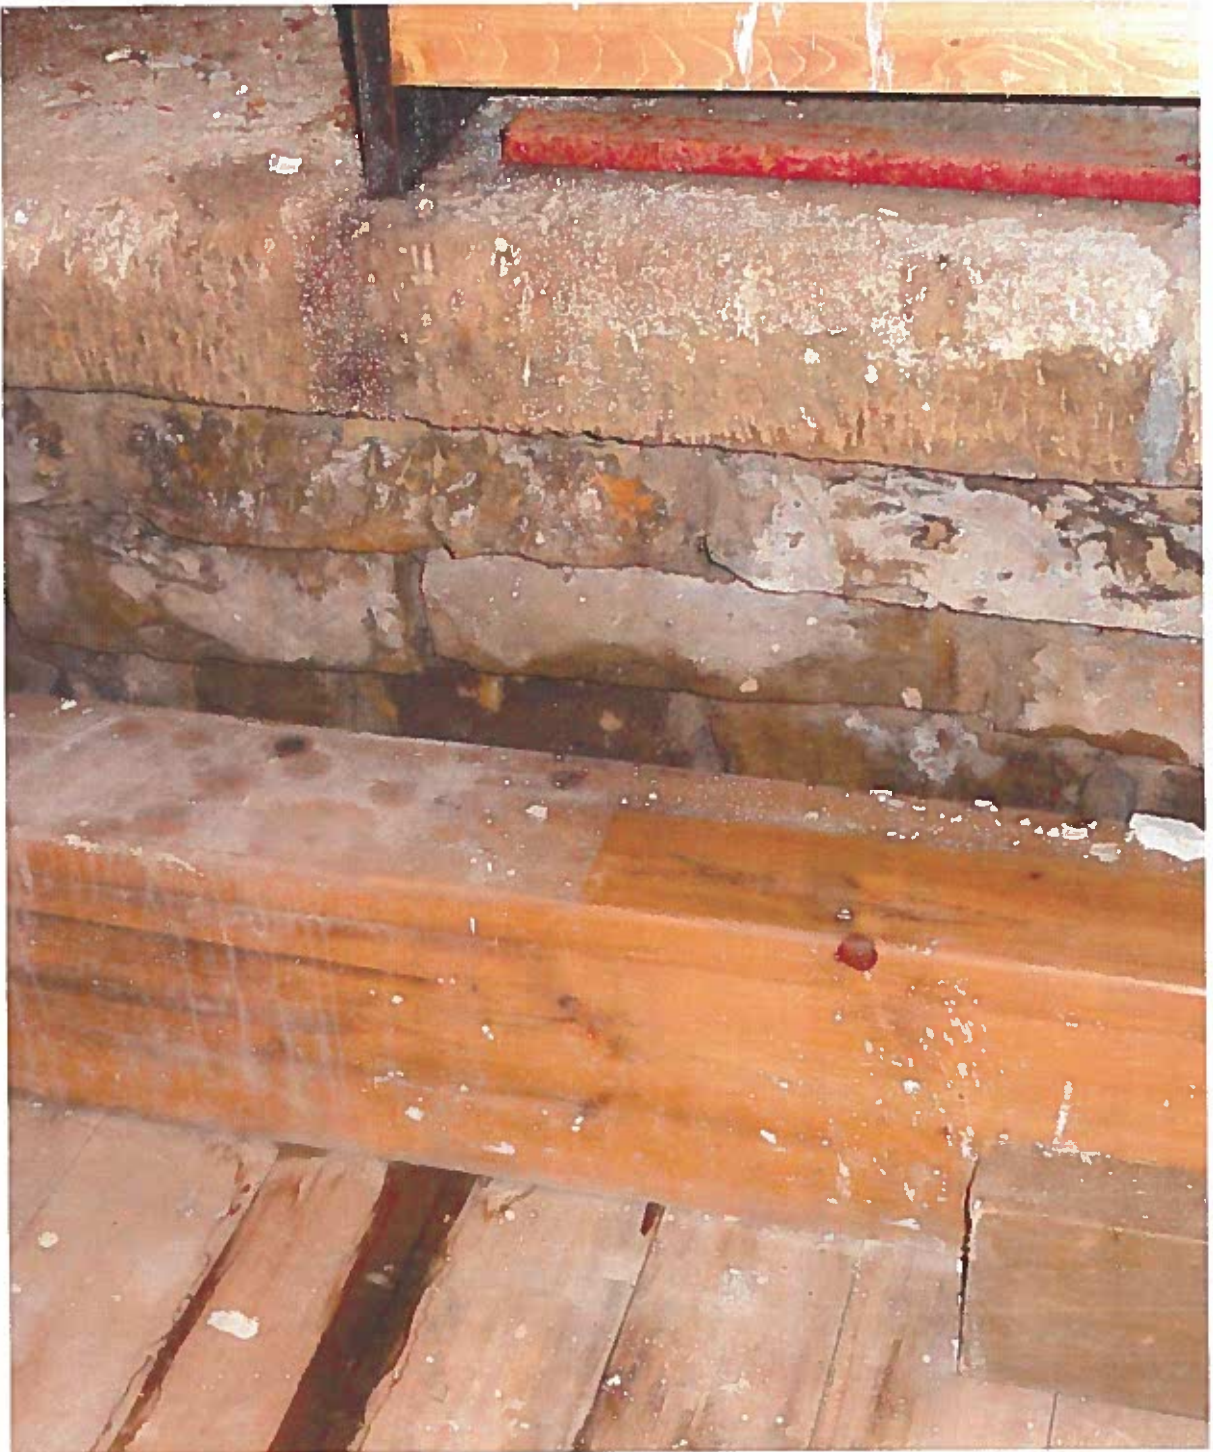
Degradarile superficiale de suprafata aparute la peretii structurali din zidarie de piatra din gresie, datorita igrasiei, se datoreaza cu certitudine actiunii apelor freatice si meteorice, colectate si stagnate in terenul promontoriului muntos pe care este construit muzeul istoric, in prezent inconjurat de o cuva din beton armat, practic inchisa pe trei laturi si deschisa catre izvoarele Muntelui Cozla si spatiului verde aferent versantului, cuva avind peretii pina la adincimea de 12-15m, cuva rezultata din constructiile executate aferent pasajului rutier si parcajului auto subteran din proximitate.

Fenomene de igrasie perete nord-estic

-exhaustarea umezelii din peretii din zidarie de piatra prin uscare naturala sau printr-un procedeu de evacuare electronica

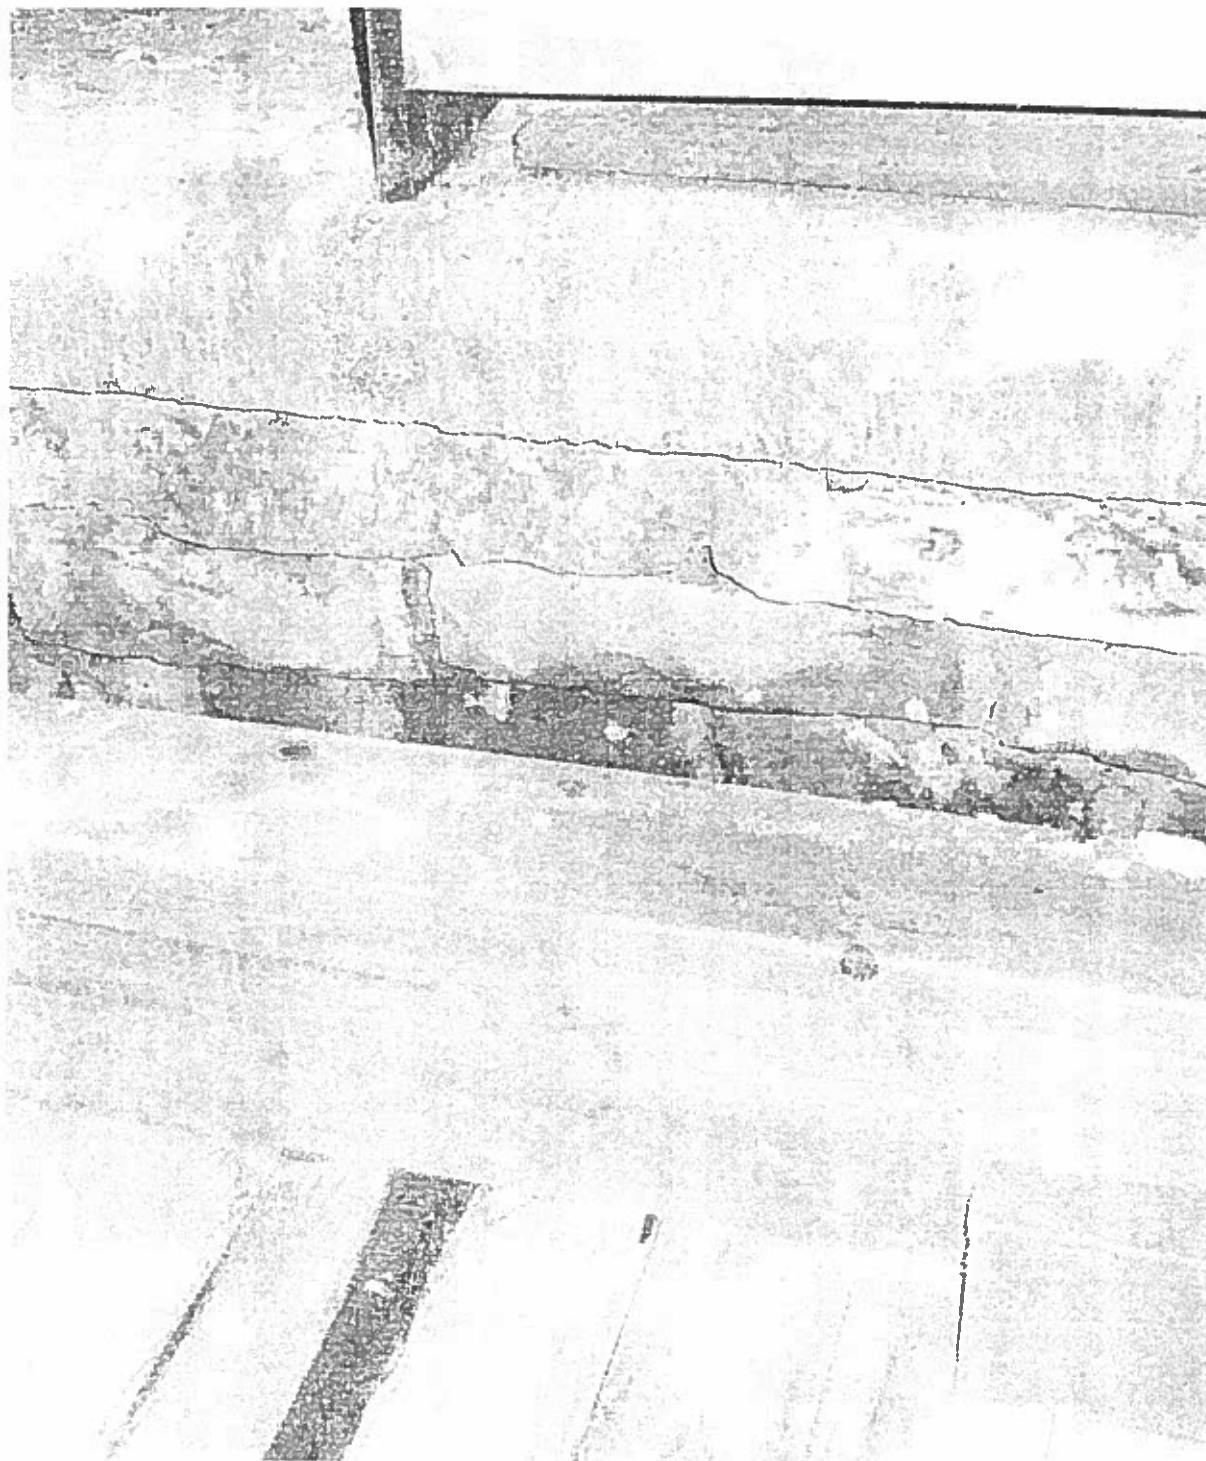
Fenomene de igrasie perete nord-estic

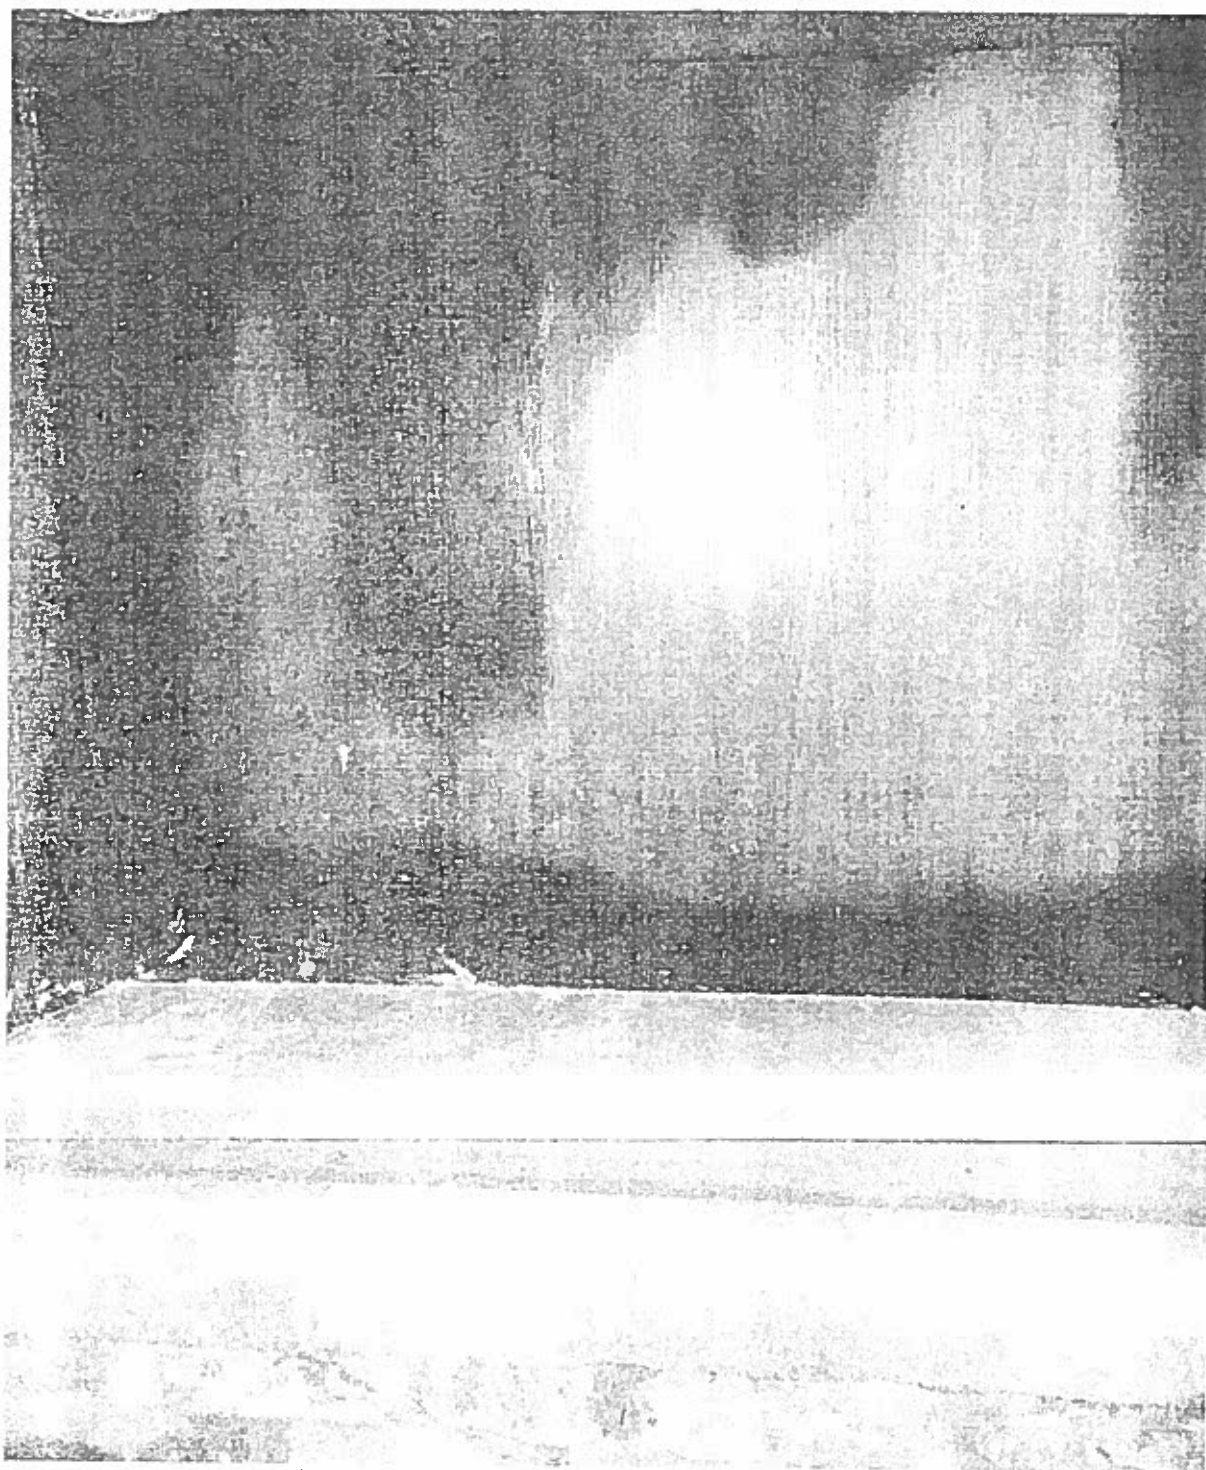
Fenomene de igrasie perete nord-estic

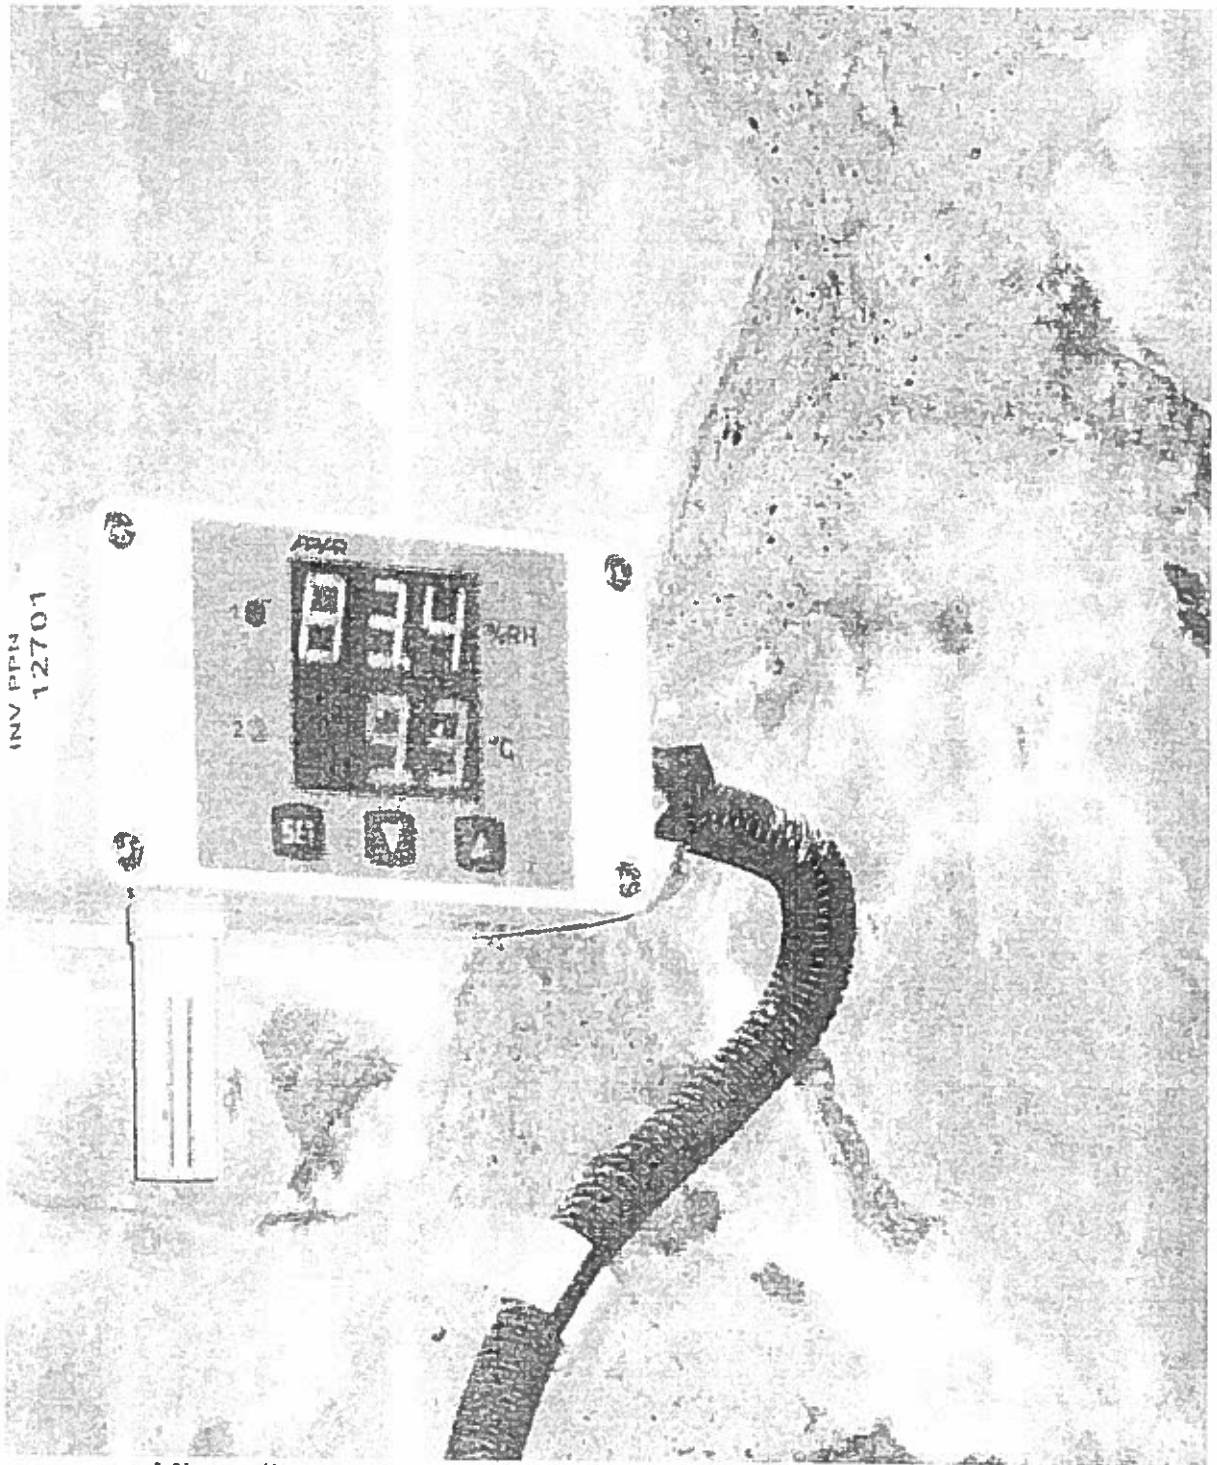
Microclimat interior:umiditate 83,4 si temperatura 9,3°C

-remedierea instalatiei interioare de conditionare a aerului din interiorul constructiei muzeului istoric, in prezent defecta si dezafectata

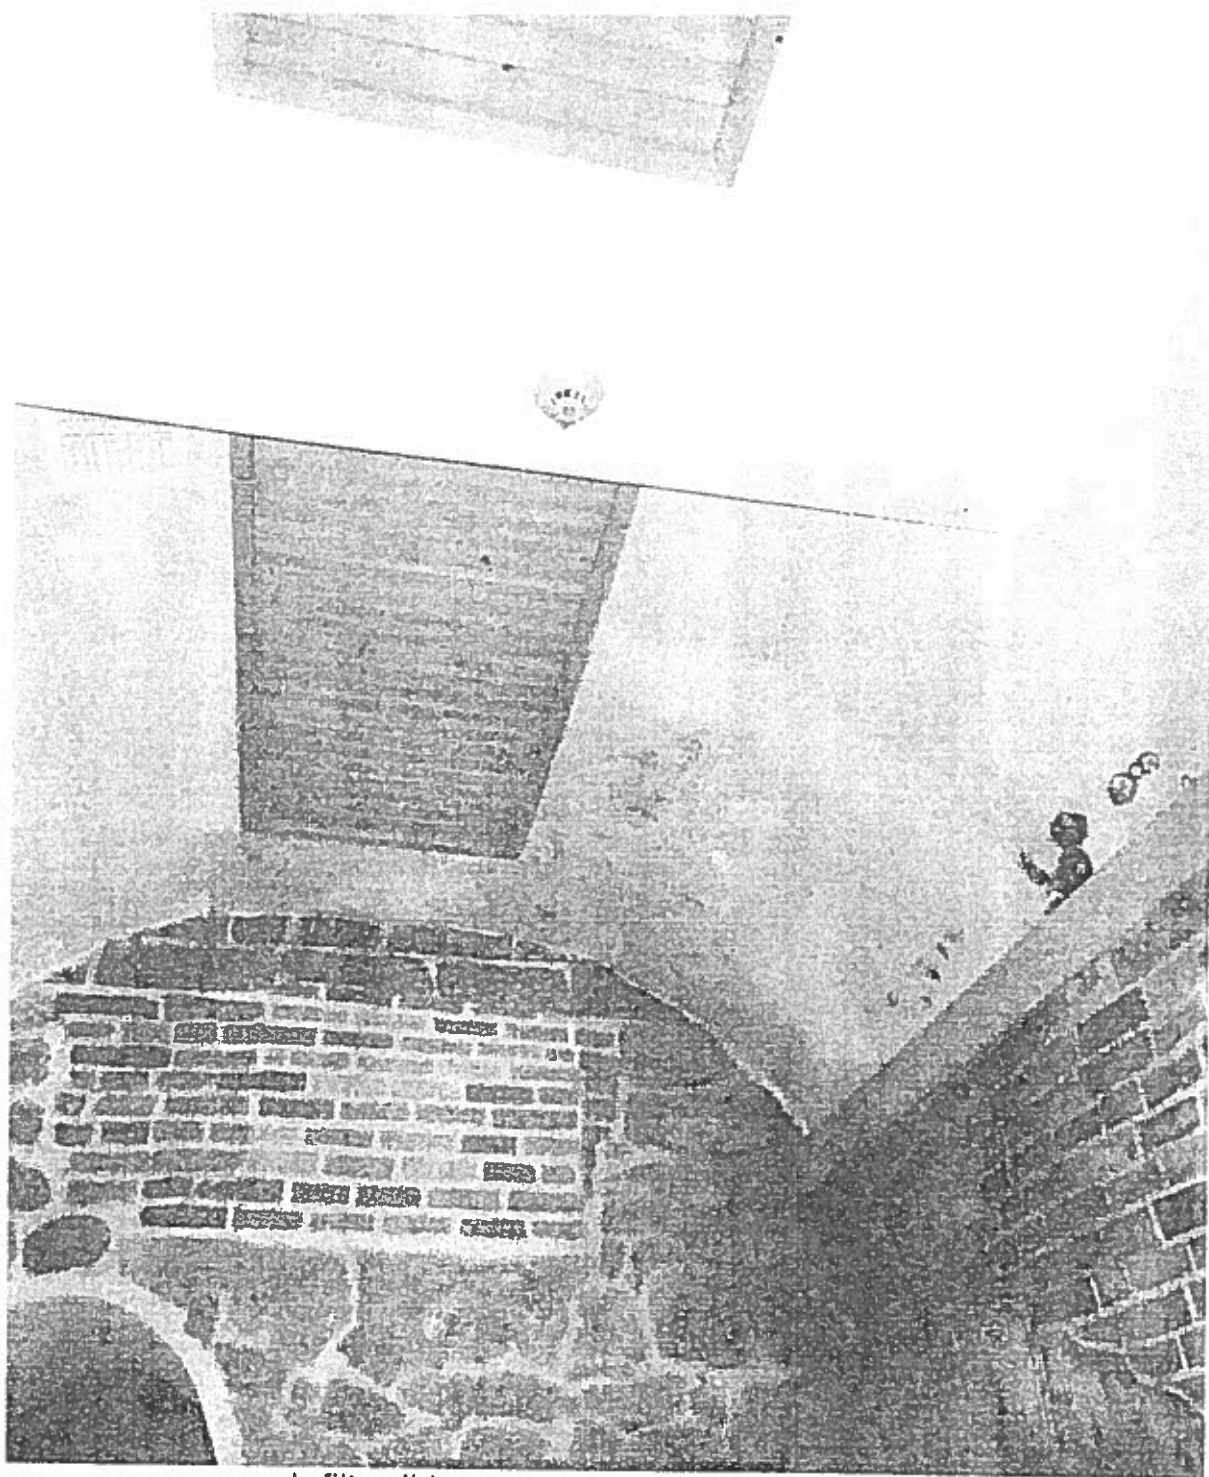
Infiltratii la tavane si umiditate la pereti

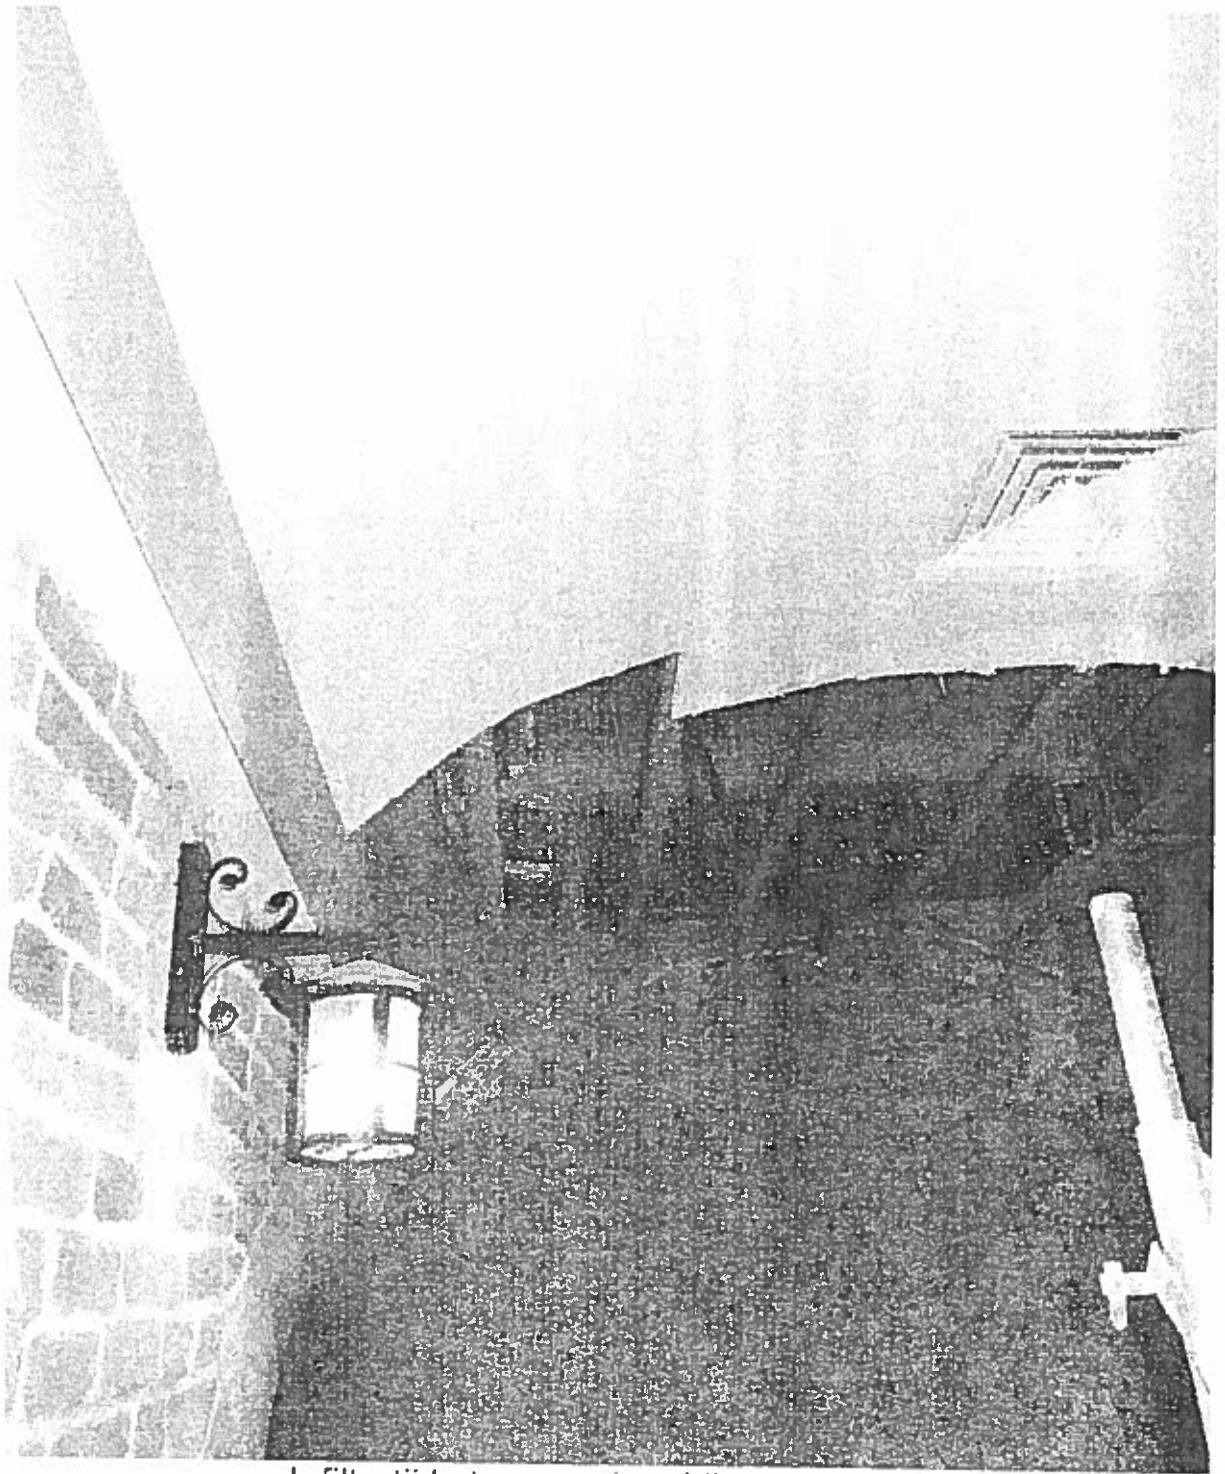
Infiltratii la tavane si umiditate la pereti

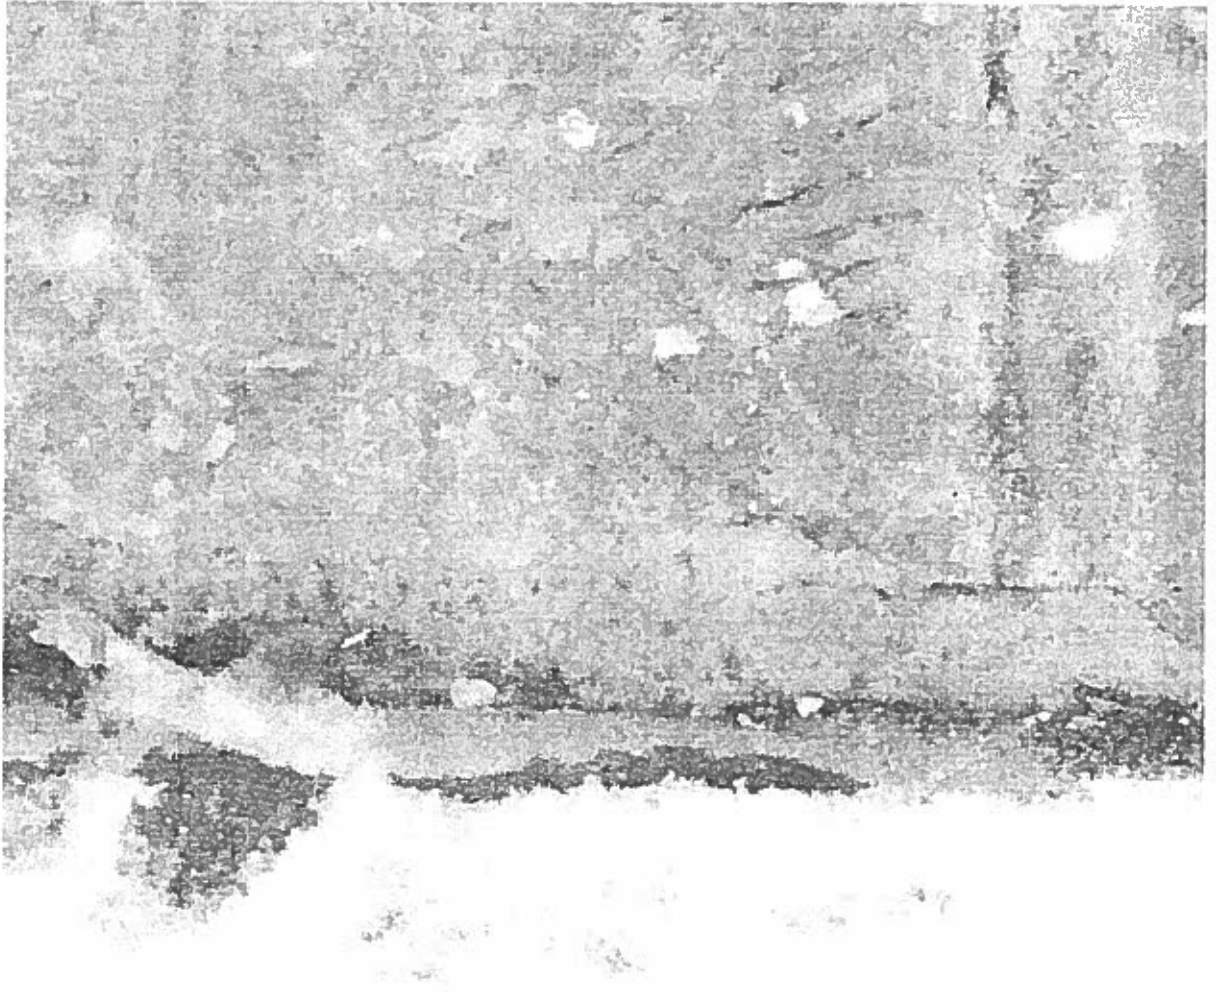
Hidroizolatie neracordata pe verticala in zona centrala a planseului muzeului

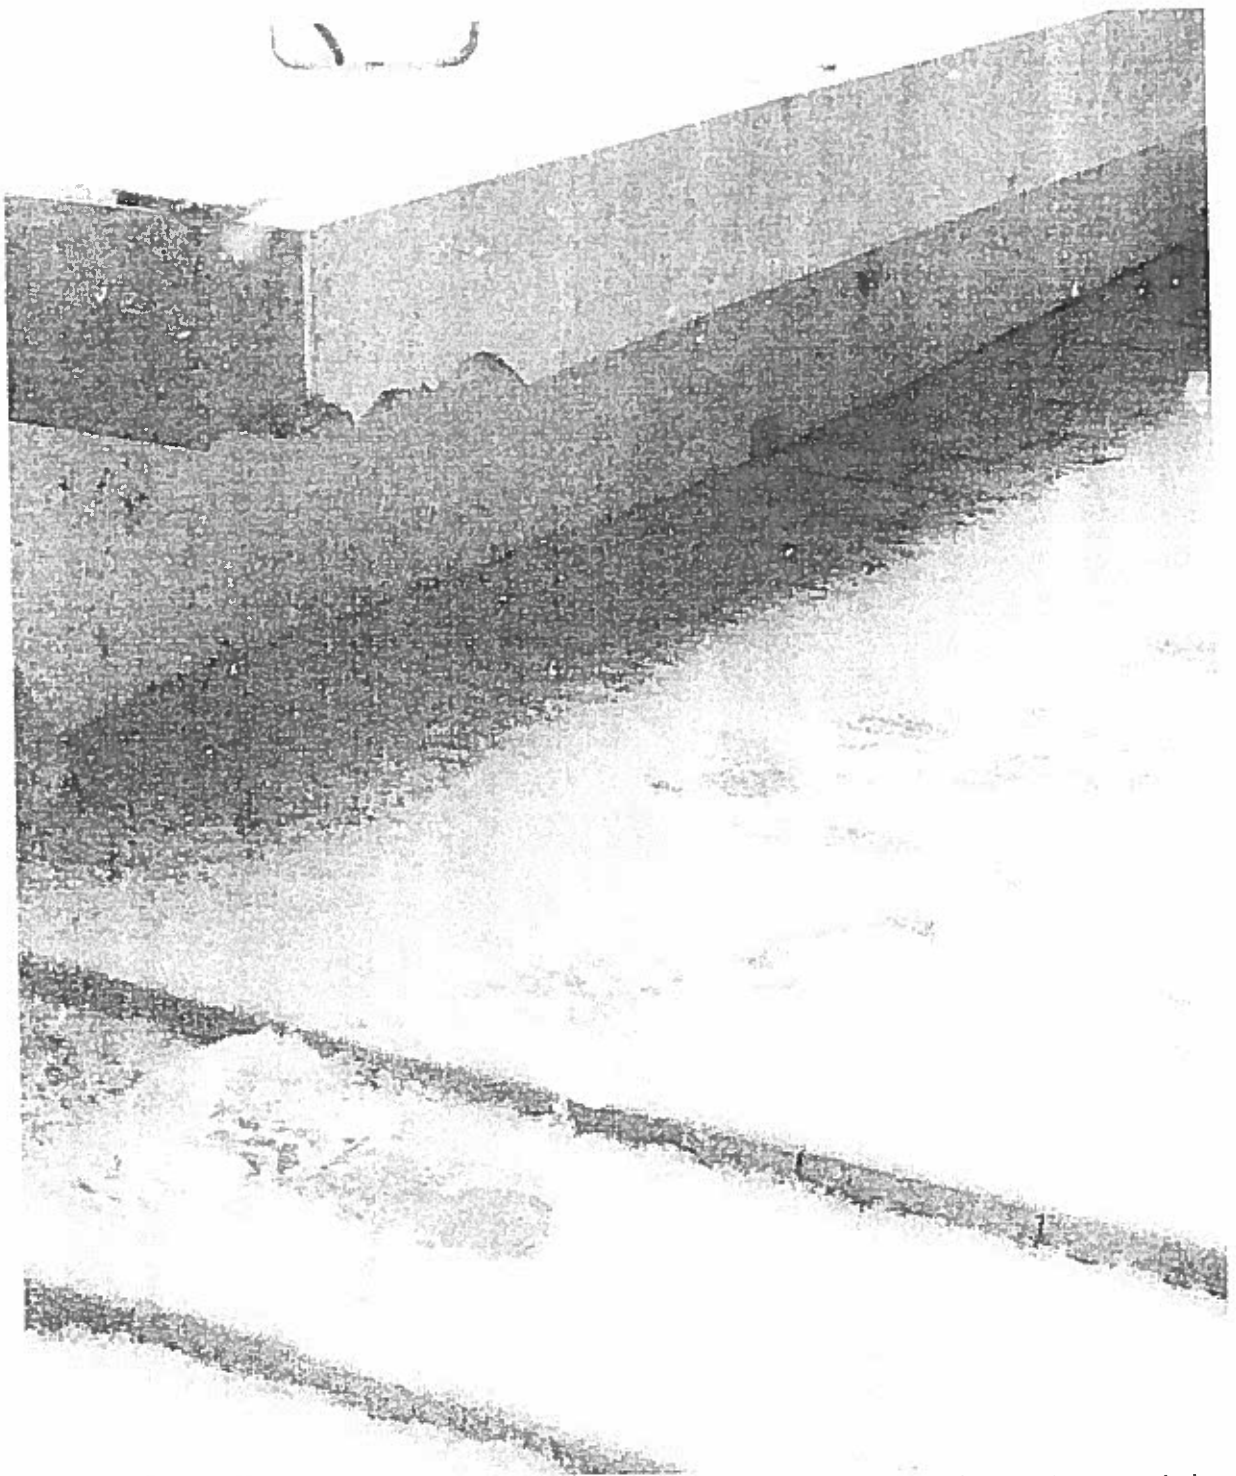
Hidroizolatie neracordata pe verticala in zona marginala a planseului muzeului

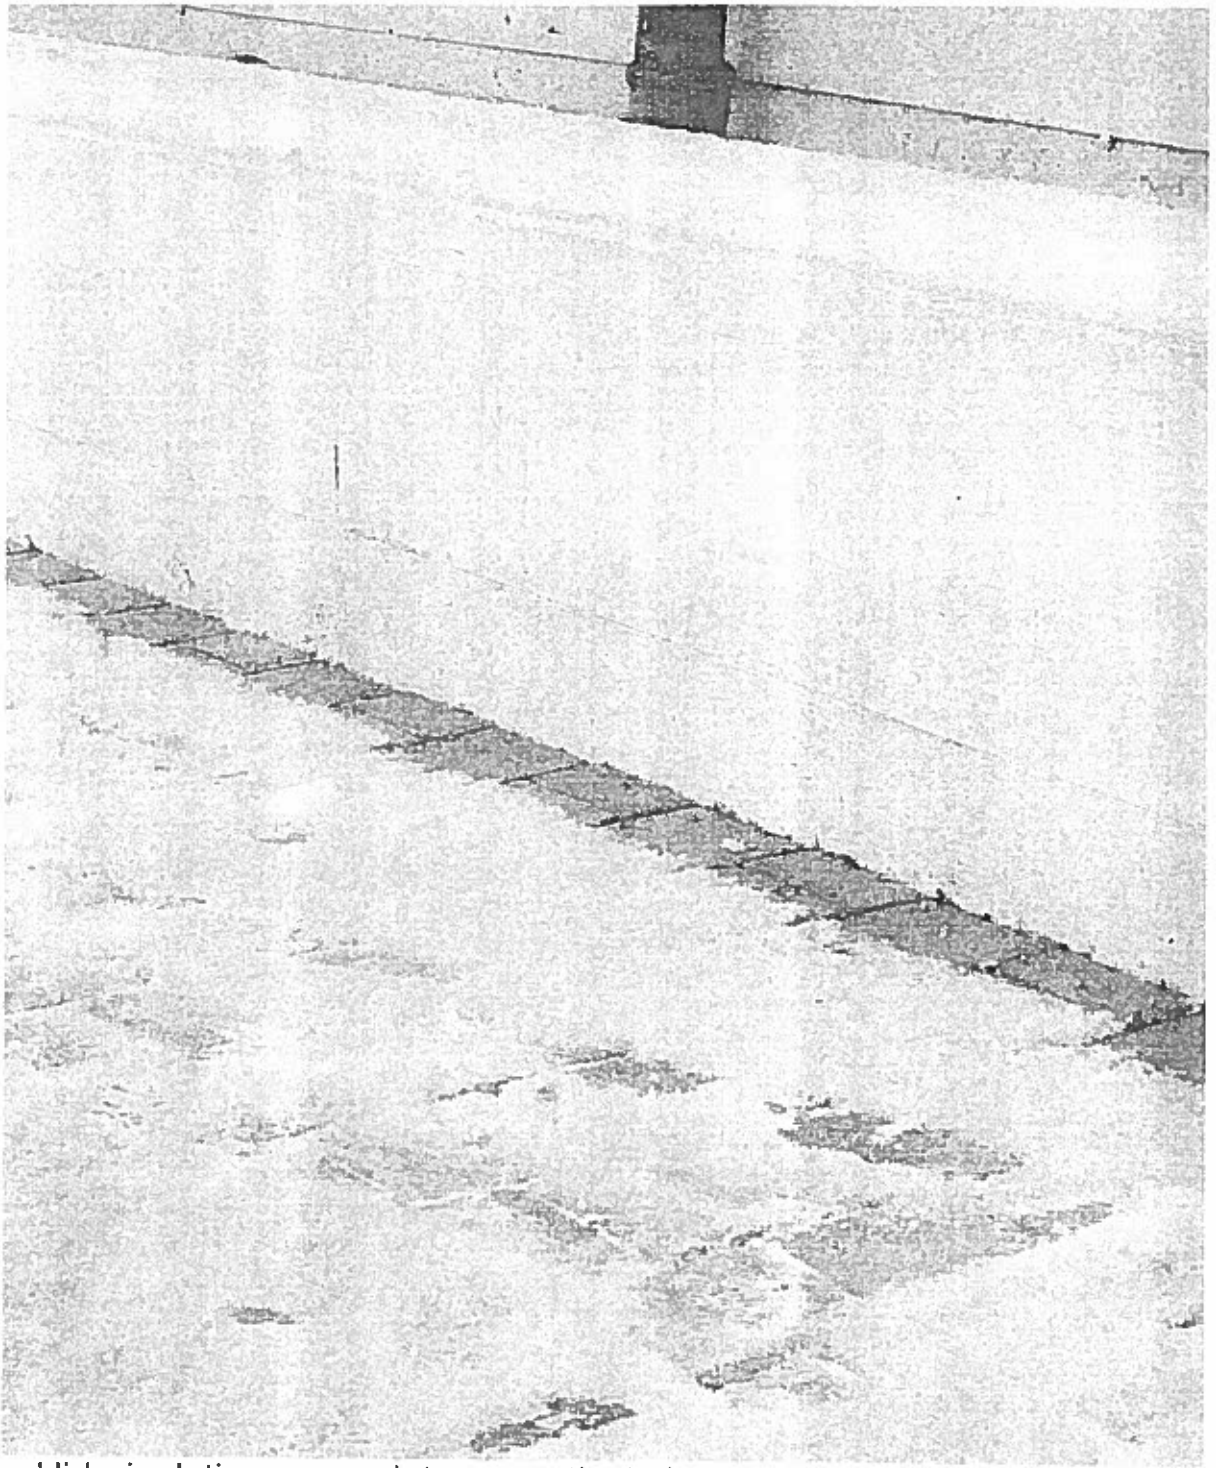
Hidroizolatie neracordata pe verticala in zona marginala a planseului muzeului
