**SOLUTII DE  
REMEDIERE TEHNICA  
A INFILTRATILOR  
DIN MUZEUL CURTII  
DOMNESTI II  
- REPARATII BECIUL DOMNESCU -**

**STR. STEFAN CEL MARE  
PIATRA NEAMȚ  
JUD. NEAMȚ**

*Pr.nr. 30/2015*

## MEMORIU TEHNIC GENERAL

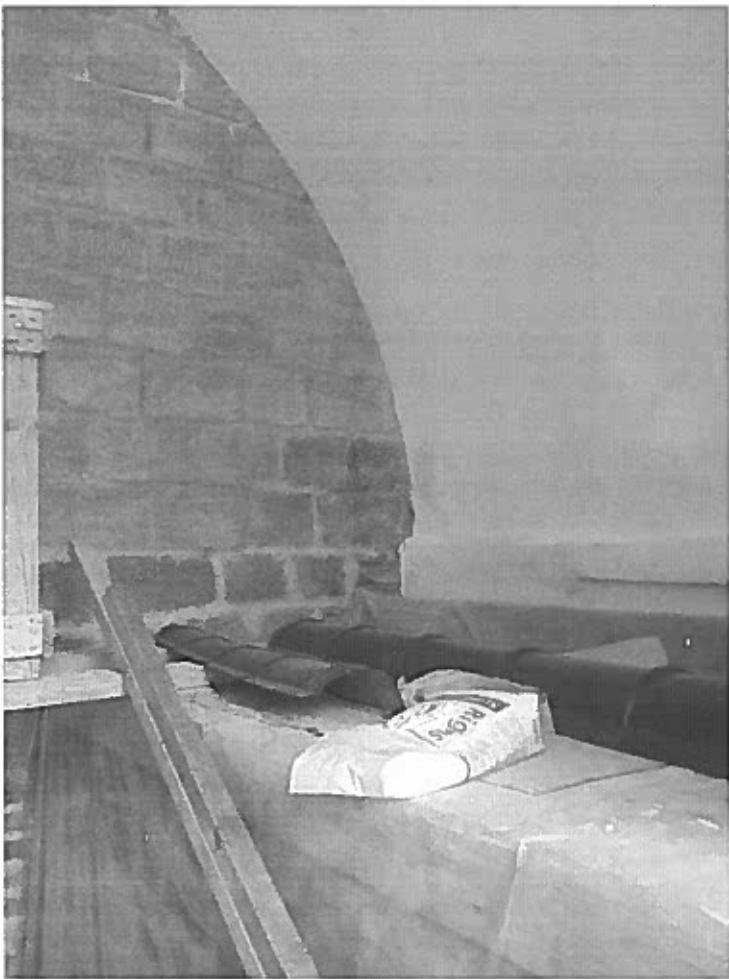
FOTO ZONA INTRARE – infiltratii la „nasterea” boltii

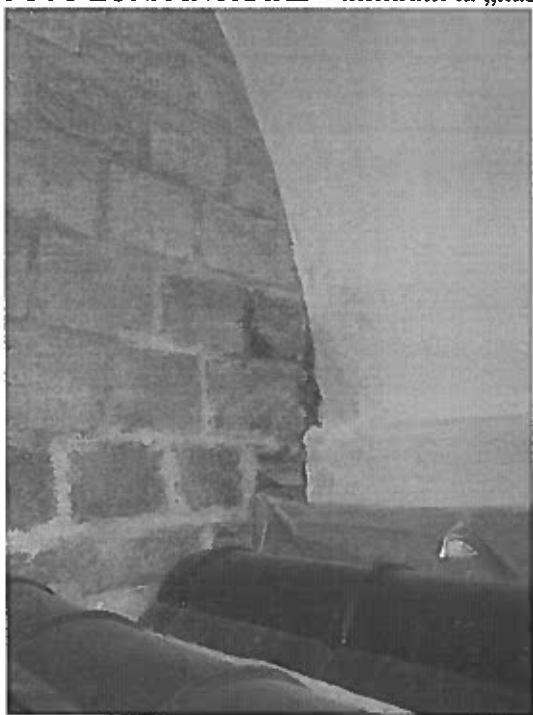
FOTO ZONA INTRARE – infiltratii la „nasterea” boltii – detaliu

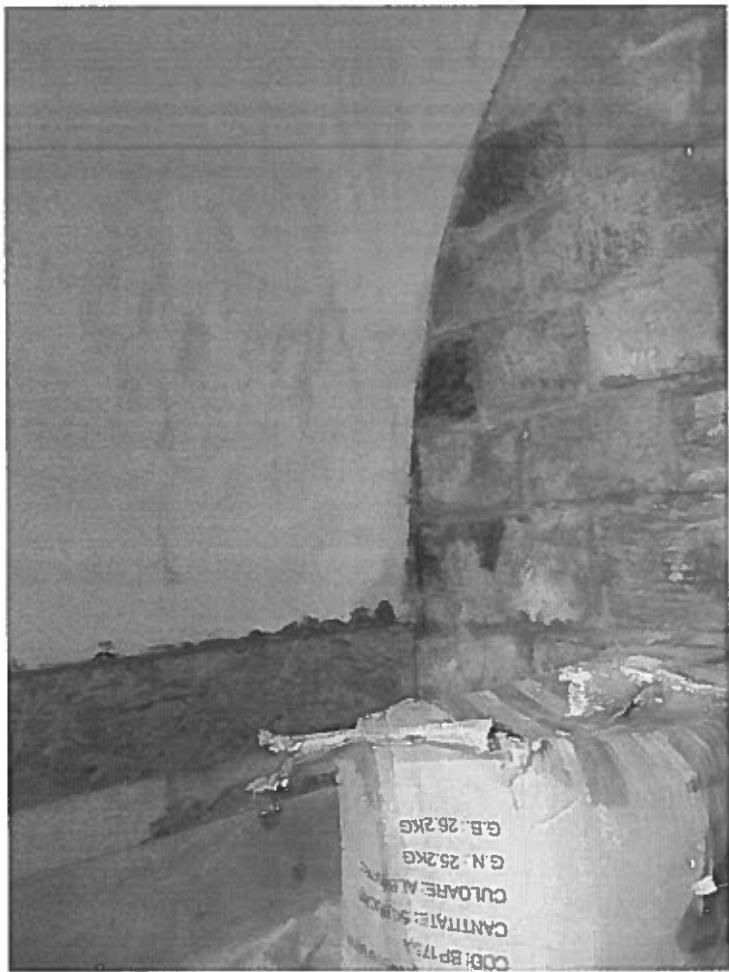
FOTO ZONA INTRARE – infiltratii la „nasterea” boltii – detaliu

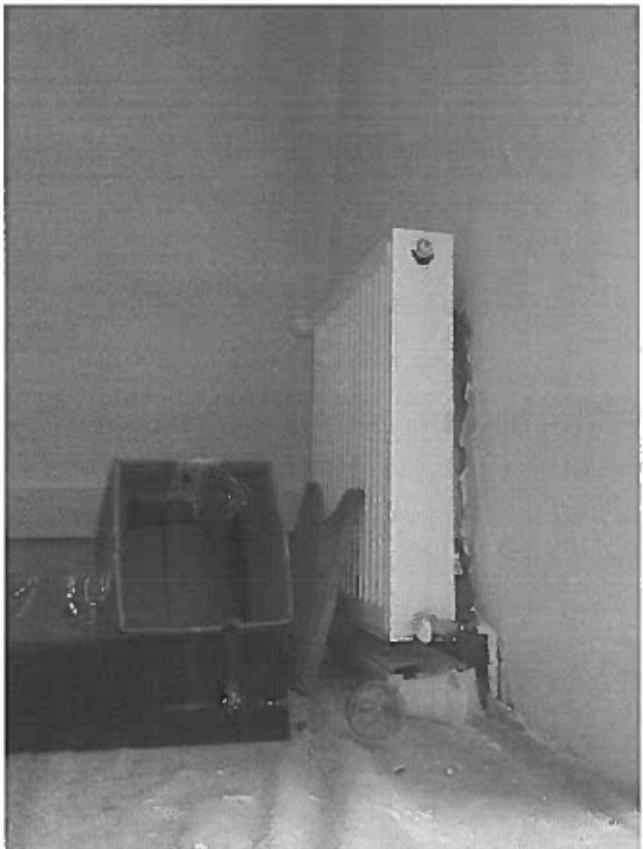
FOTO ZONA INTRARE – finisaje neterminate în spatele radiatorului

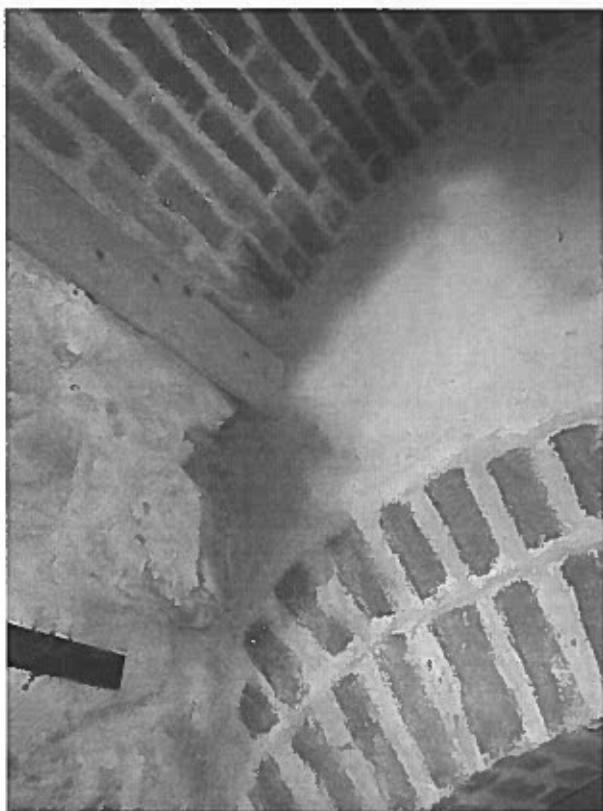
FOTO ZONA INTRARE – infiltratii la bolta – detaliu

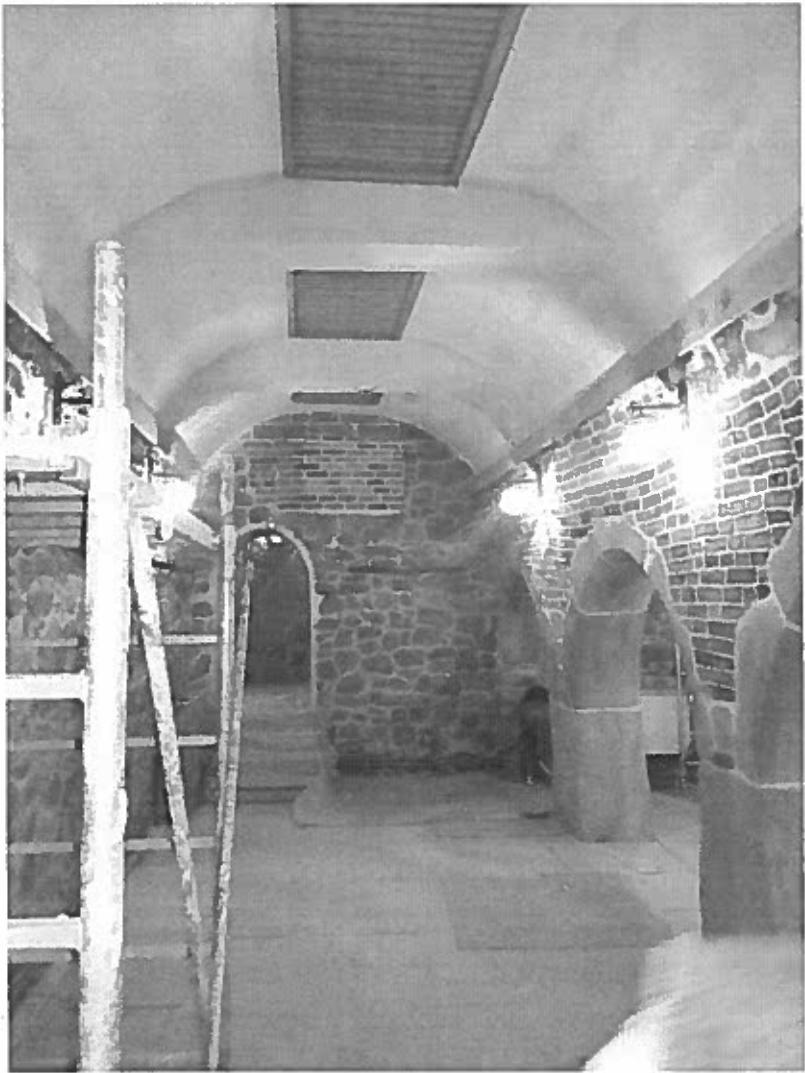
FOTO ZONA SALA EXPUNERE – infiltratii la bolta

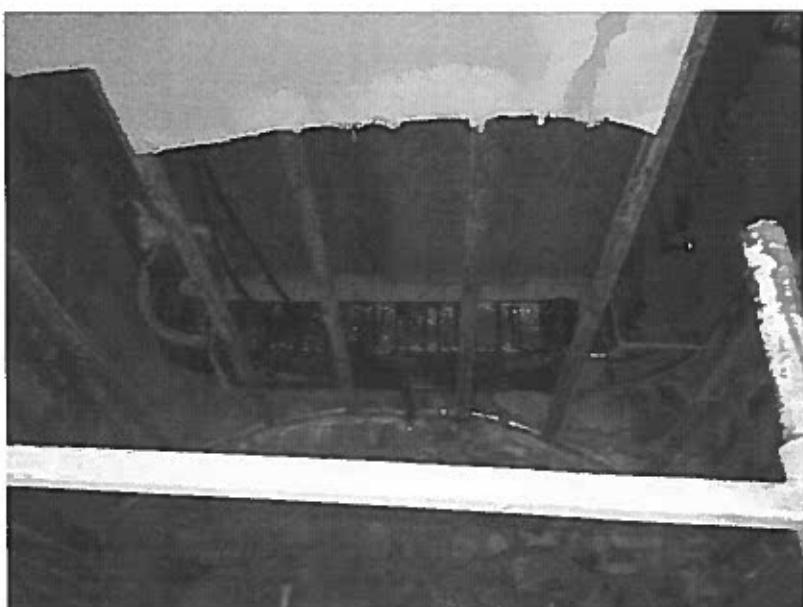
FOTO ZONA SALA EXPUNERE – infiltratii la bolta din cauza sistemului de ventilatie

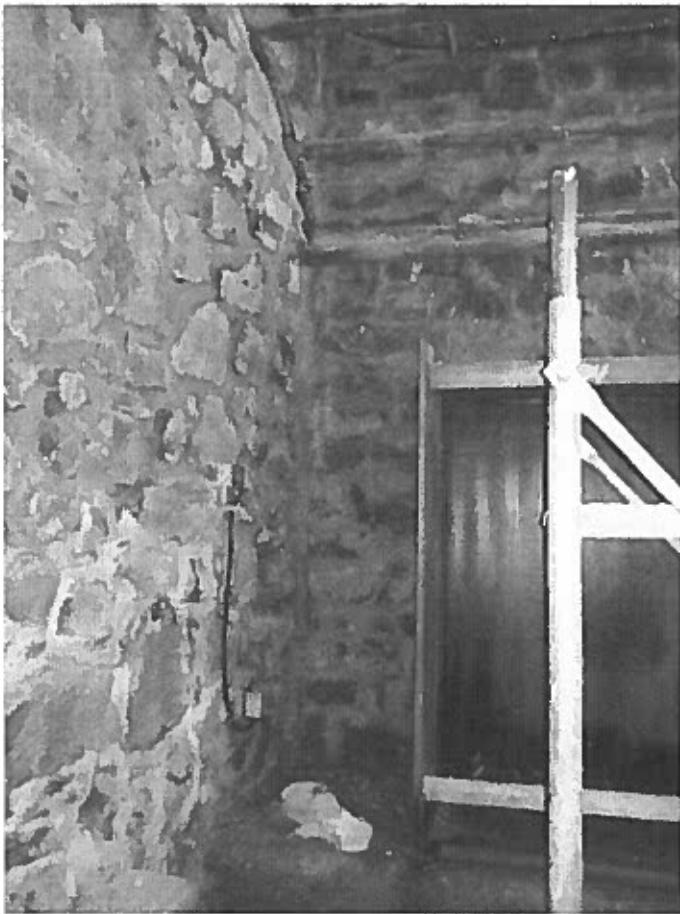
**FOTO ZONA SALA EXPUNERE** – umezeala generata de infiltratii si defectiuni ale sistemului de ventilatii a degradat zona expoziitionala

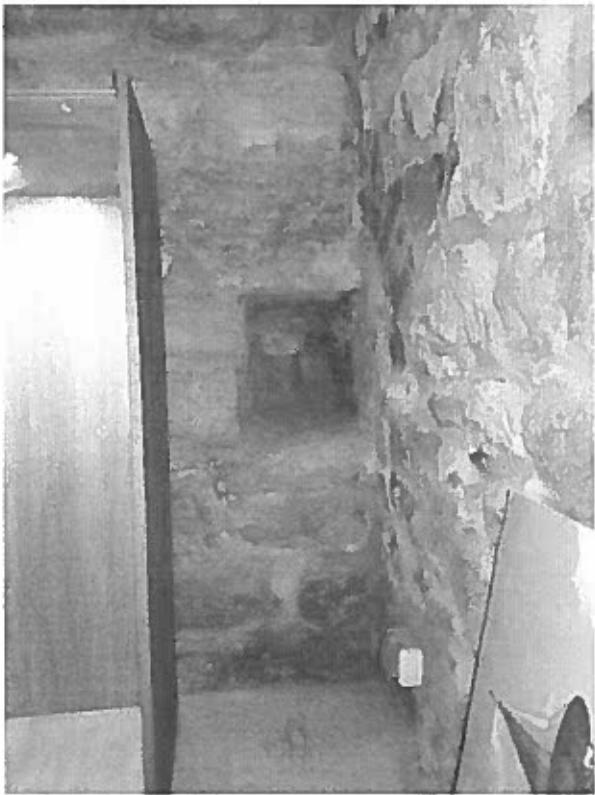
**FOTO ZONA SALA EXPUNERE – umezeala generata de infiltratii si defectiuni ale sistemului de ventilatii a degradat zona expozitionala**

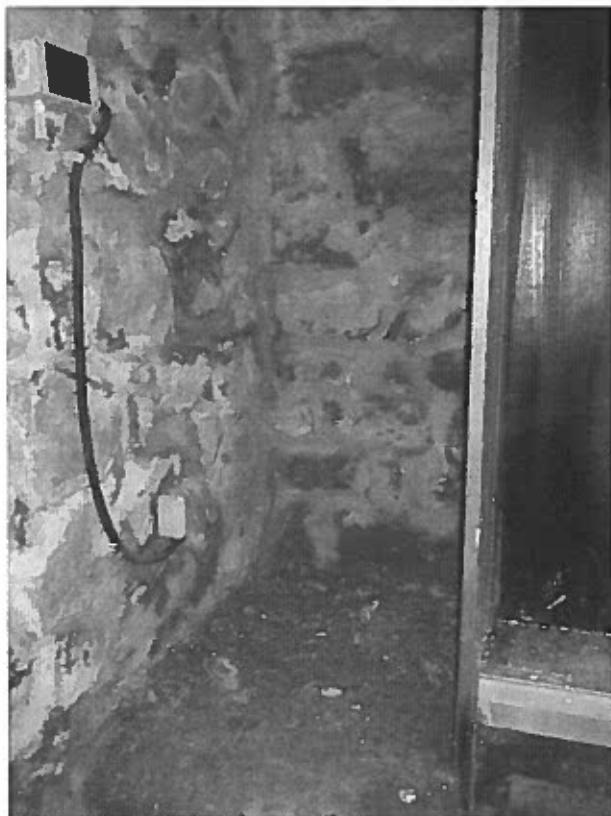
**FOTO ZONA SALA EXPUNERE – umezeala generata de infiltratii si defectiuni ale sistemului de ventilatii a degradat zona expozitionala**

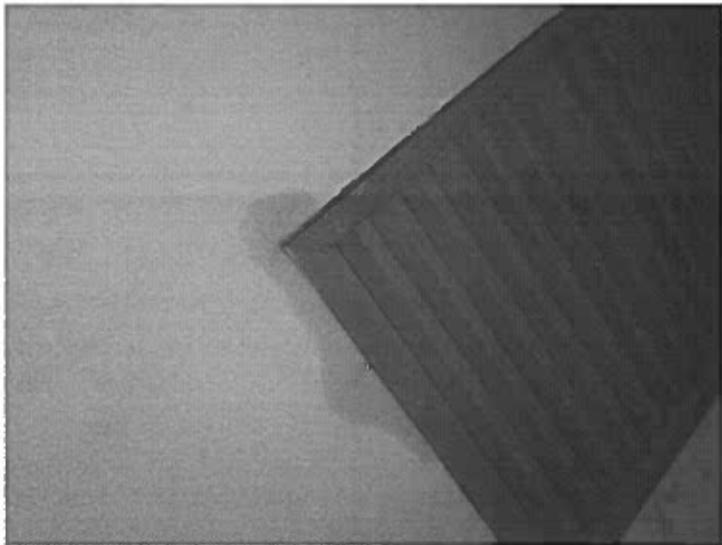
FOTO ZONA SALA EXPUNERE – umezeala generata de infiltratii din terasa si defectiuni ale sistemului de ventilatii a degradat zona expozitionala

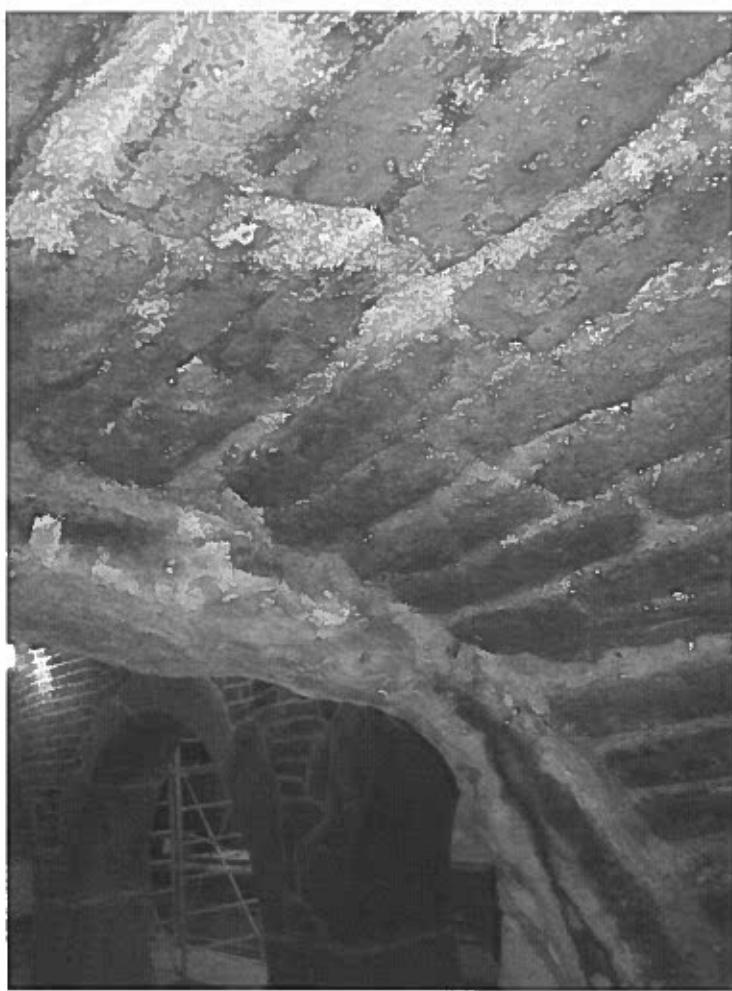
FOTO ZONA ACCES SALA EXPUNERE – umezeala generata de infiltratii duce la degradarea zidariei din bolta

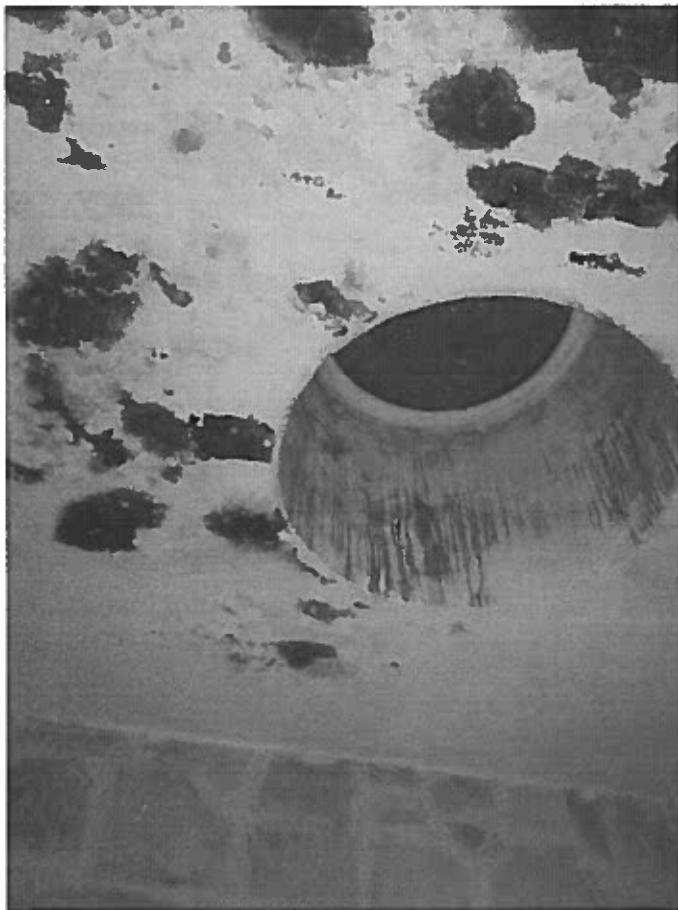
FOTO ZONA SAS GRUP SANITAR – degradarea generata de infiltratii ale apelor meteorice din cauza vandalizarii lumenatoarelor si a neventilarii spatiilor

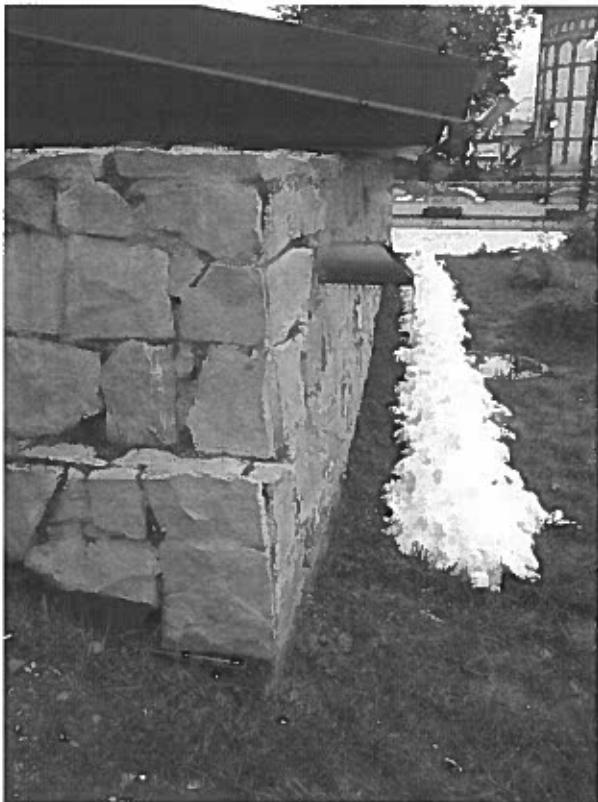
Deversarea apelor meteorice se realizeaza direct in spatiul verde. Acest fapt conduce la acumularea de apa subterana in zona beciului.

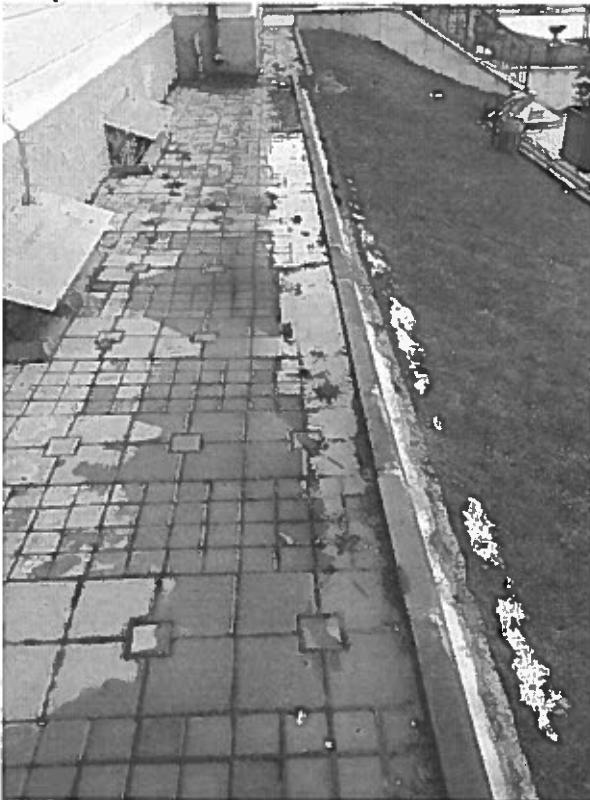
Apele meteorice colectate de pe latura vestica a Colegiului National „Petru Rares” sunt deversate in spatiul verde, cauzand acumulari de apa subterana ce se infiltreaza in beci.

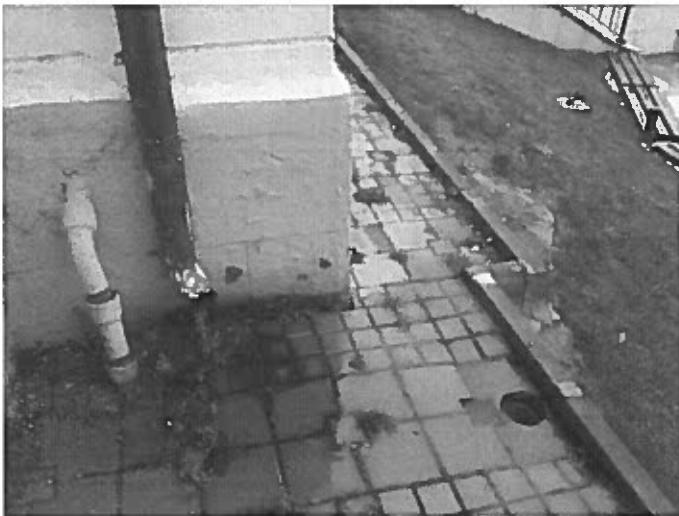
Idem, detaliu

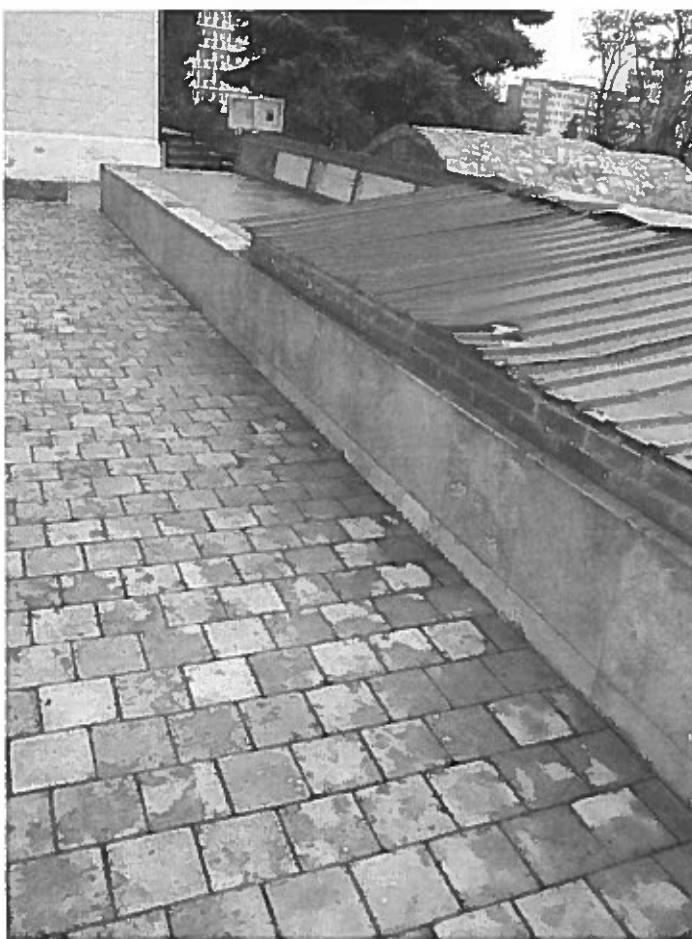
Terasa care acopera beciul, mai precis sala de expunere, are pantă catre atic cauzând acumulari de apă la ros. Aceasta se infiltrează în peretele de piatră și în bolti.

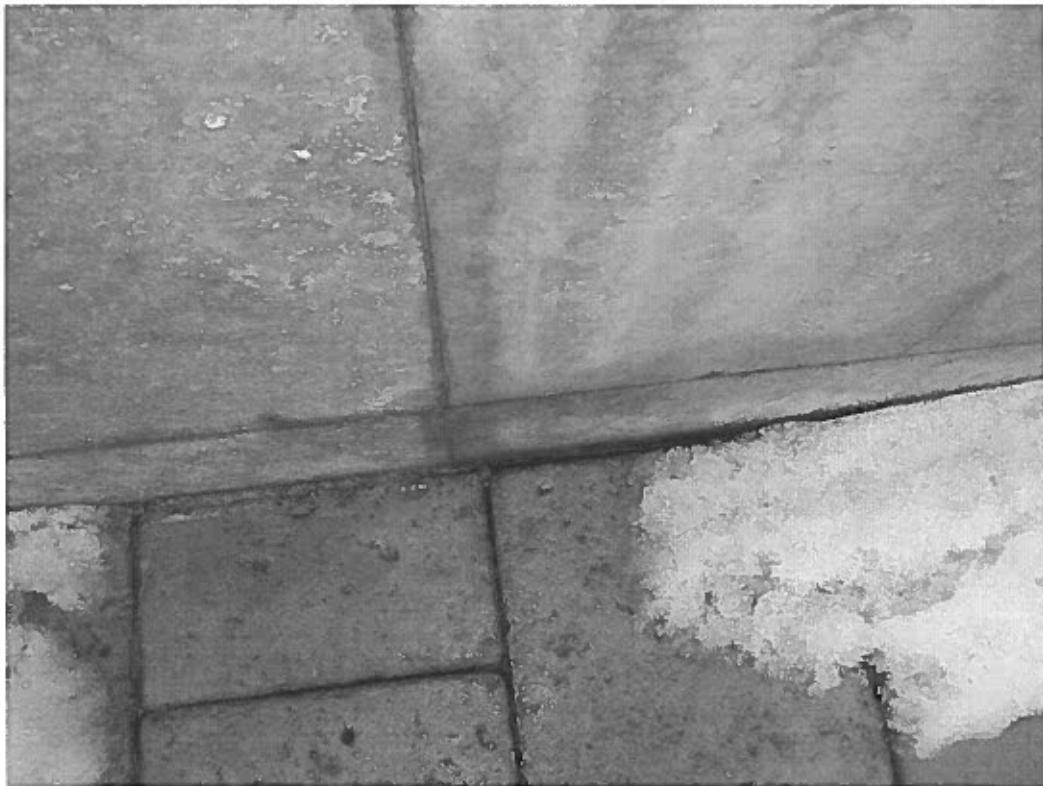
Idem, detaliu – se observă degradarea hidroizolatiei

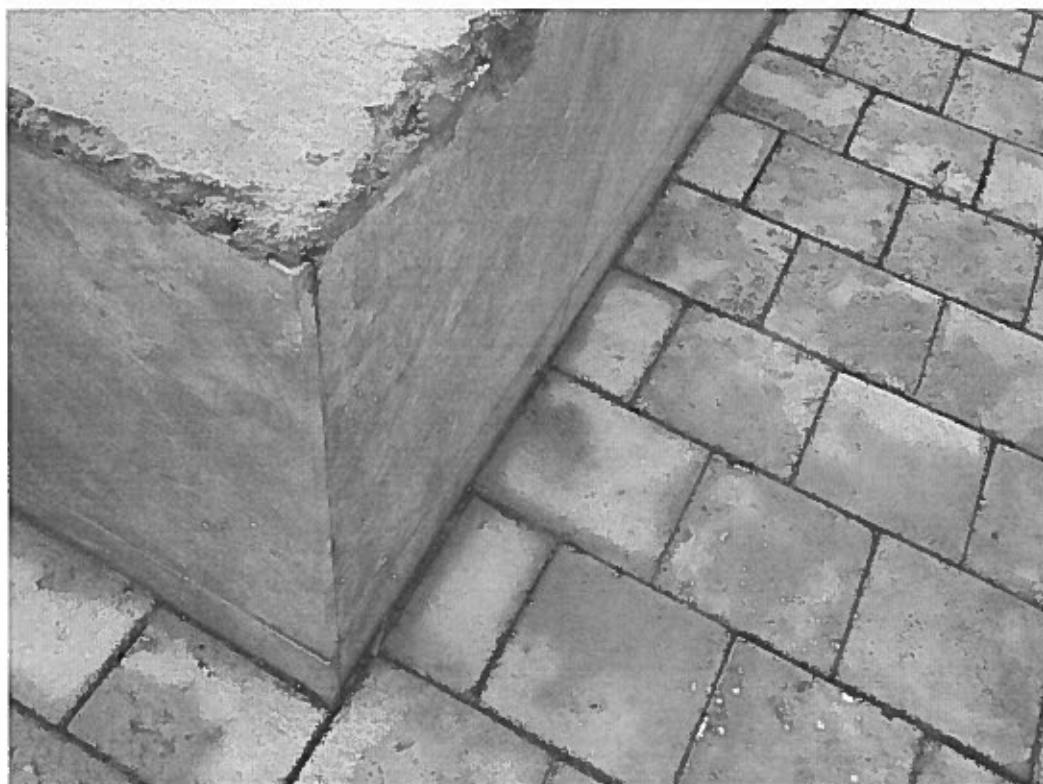
Detaliu atic – se observă hidroizolarea deficitara.

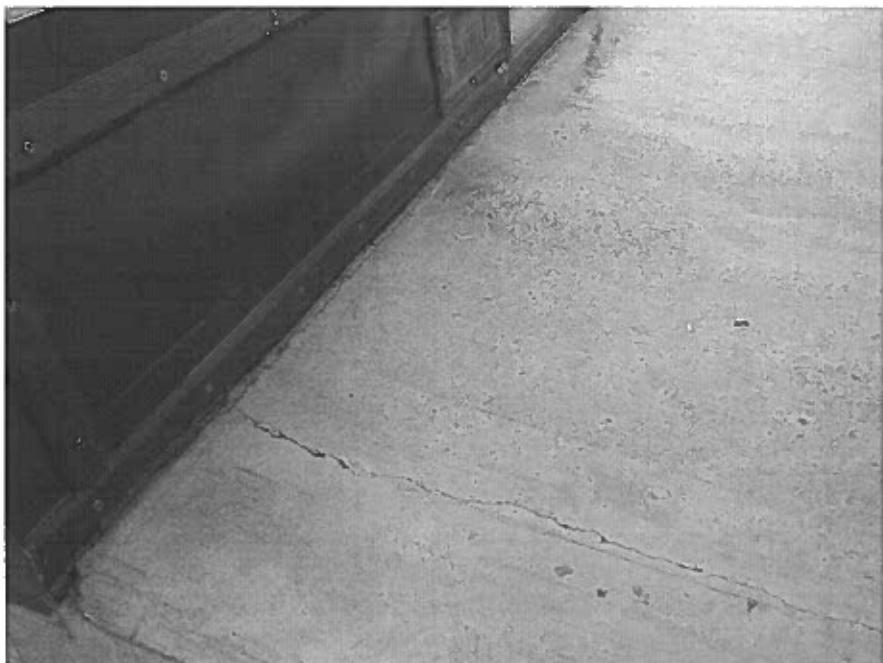
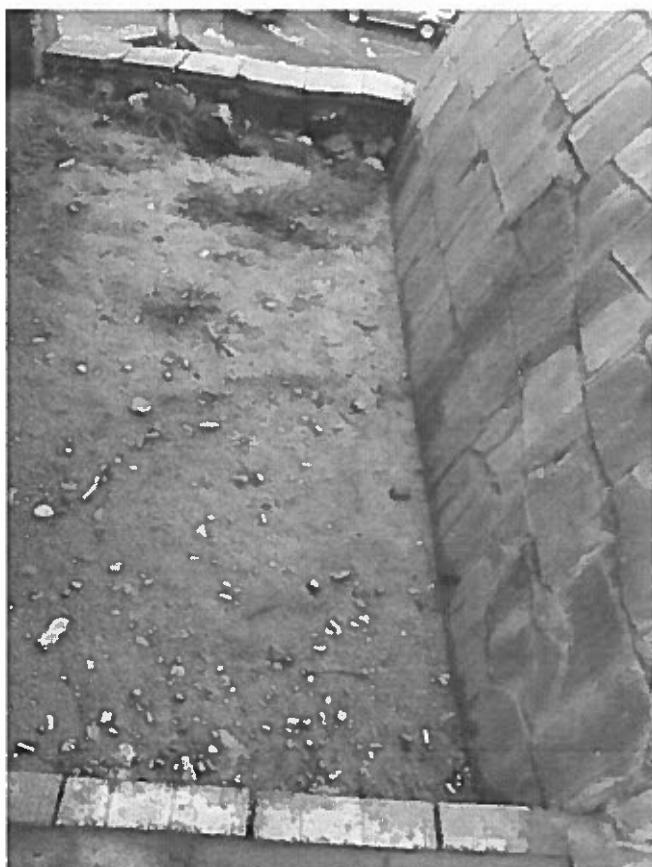
Zonele unde se produc infiltratii la bolta de peste intrare

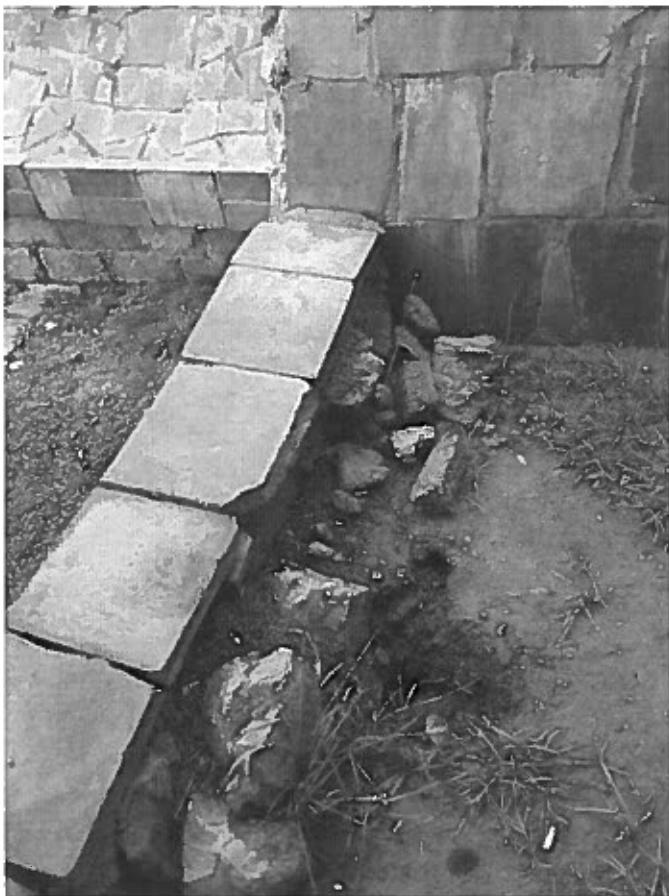
Zonele unde se produc infiltratii la boltă de peste intrare

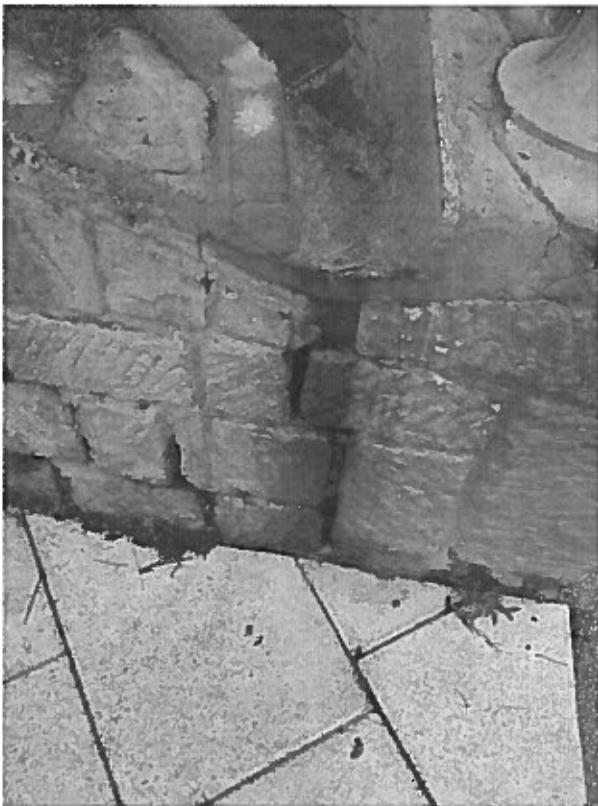
Prelingerea apelor meteorice din rigola, direct pe zid si apoi in rost, a dus la aparitia infiltratiilor si a acumularilor de apa in zona verde unde este pozitionat monumentul.

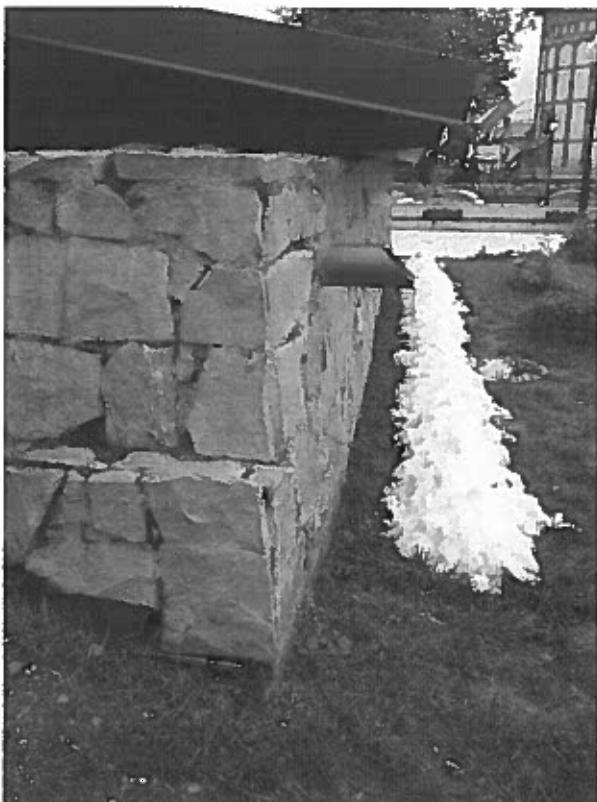
Deversarea apelor meteorice se realizeaza direct in spatiul verde. Acest fapt conduce la acumularea de apa subterana in zona beciului.

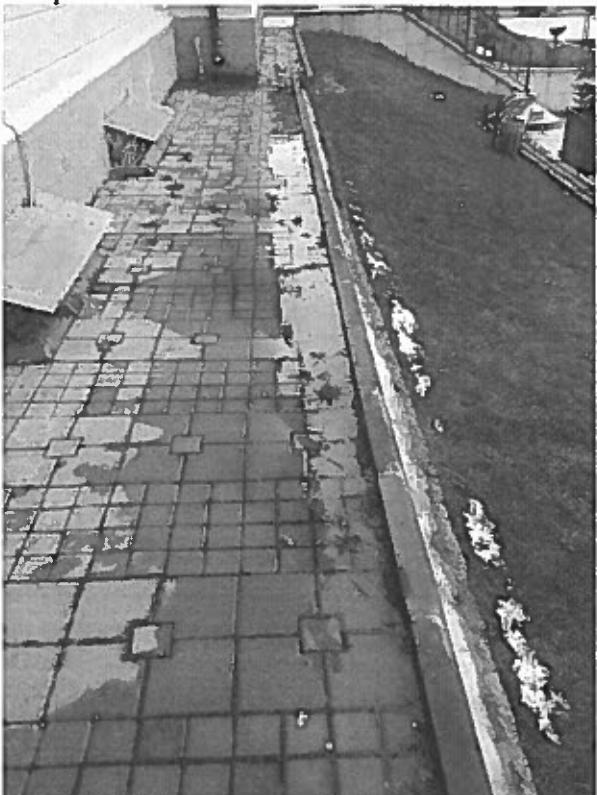
Apele meteorice colectate de pe latura vestica a Colegiului National „Petru Rares” sunt deversate in spatiul verde, cauzand acumulari de apa subterana ce se infiltreaza in beci.

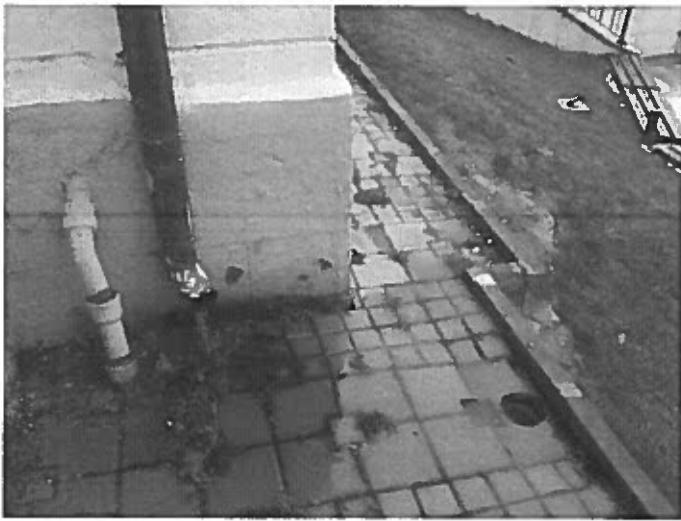
Idem, detaliu

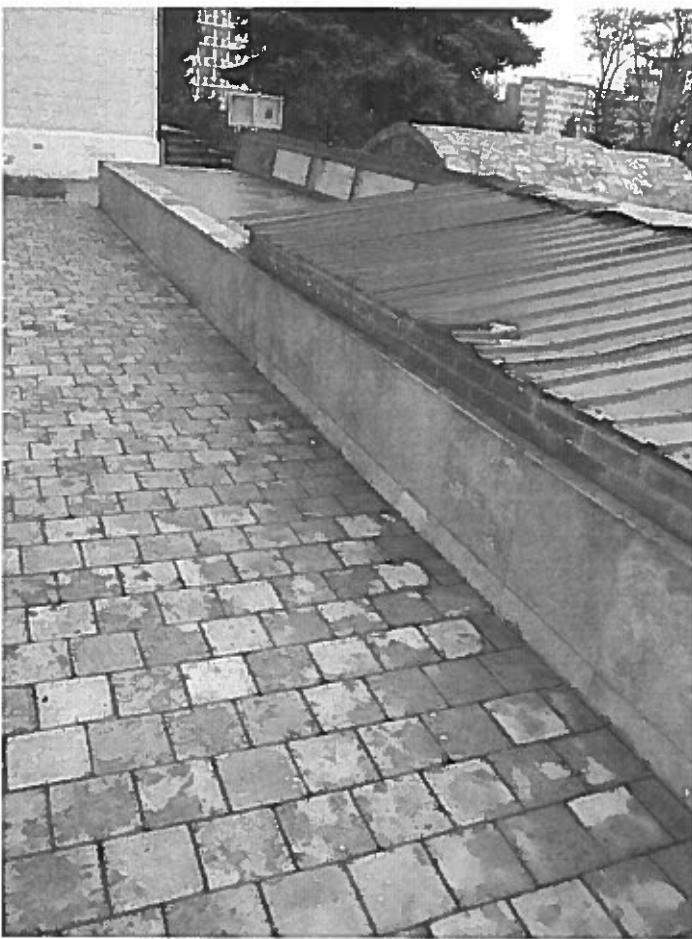
Terasa care acopera beciul, mai precis sala de expunere, are pantă către atic cauzând acumulari de apă la ros. Aceasta se infiltrează în peretele de piatră și în bolti.

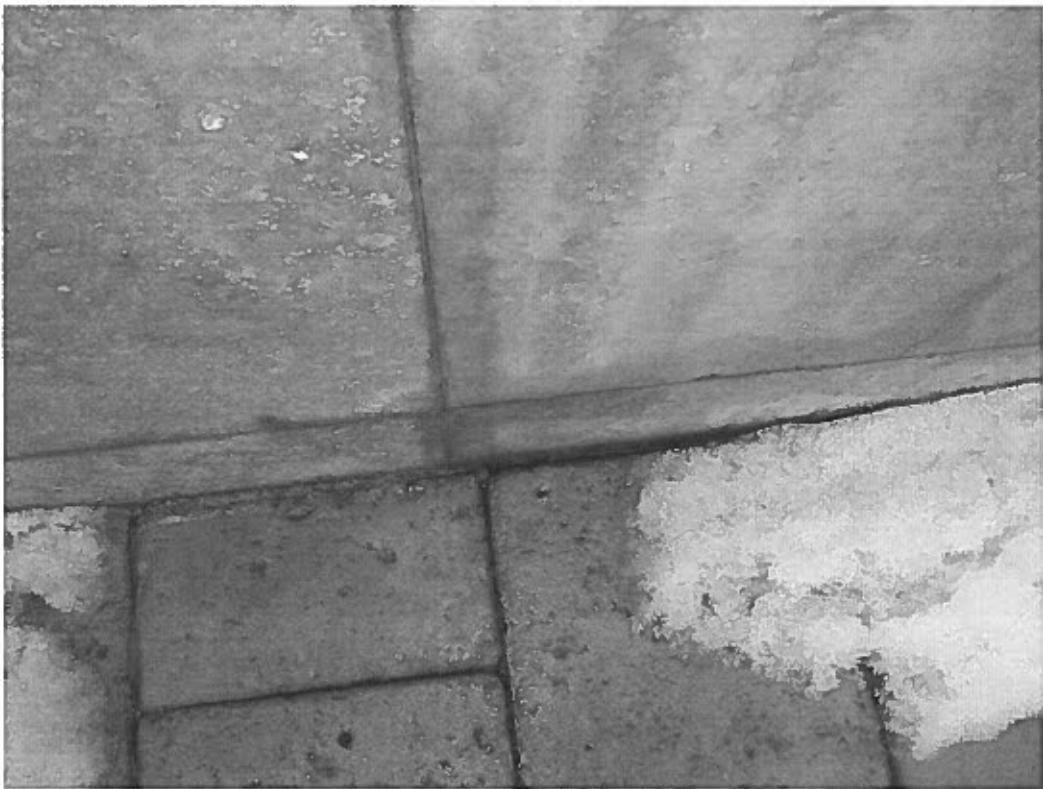
Idem, detaliu – se observă degradarea hidroizolatiei

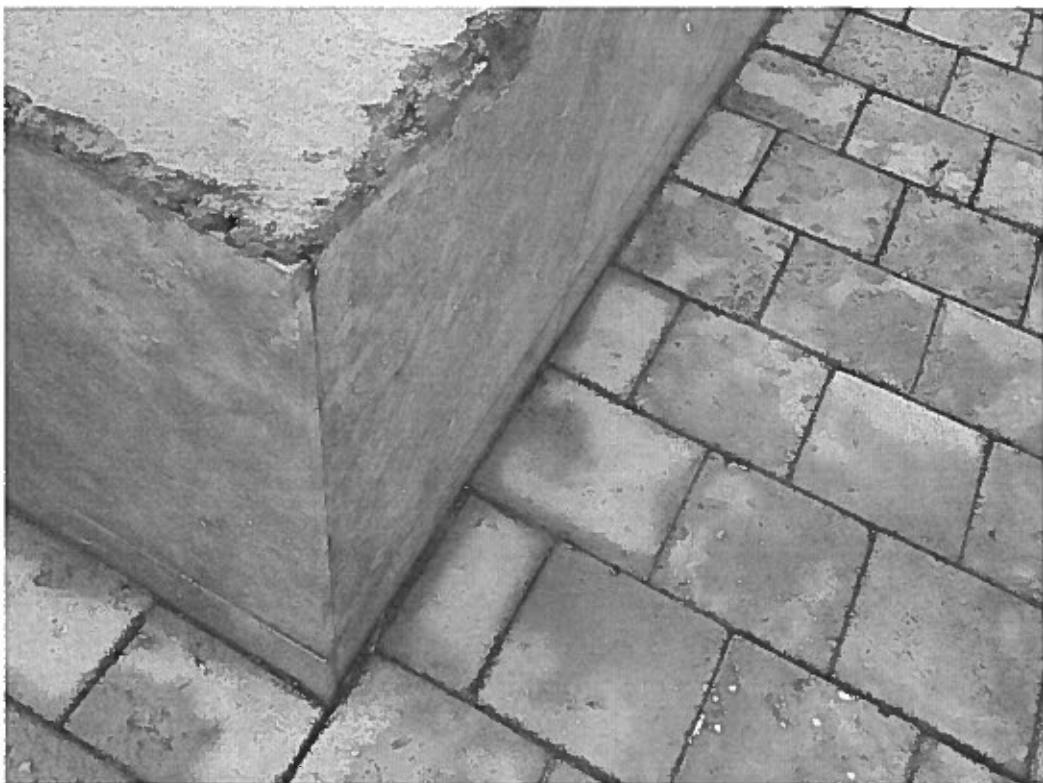
Detaliu atic – se observă hidroizolarea deficitara.

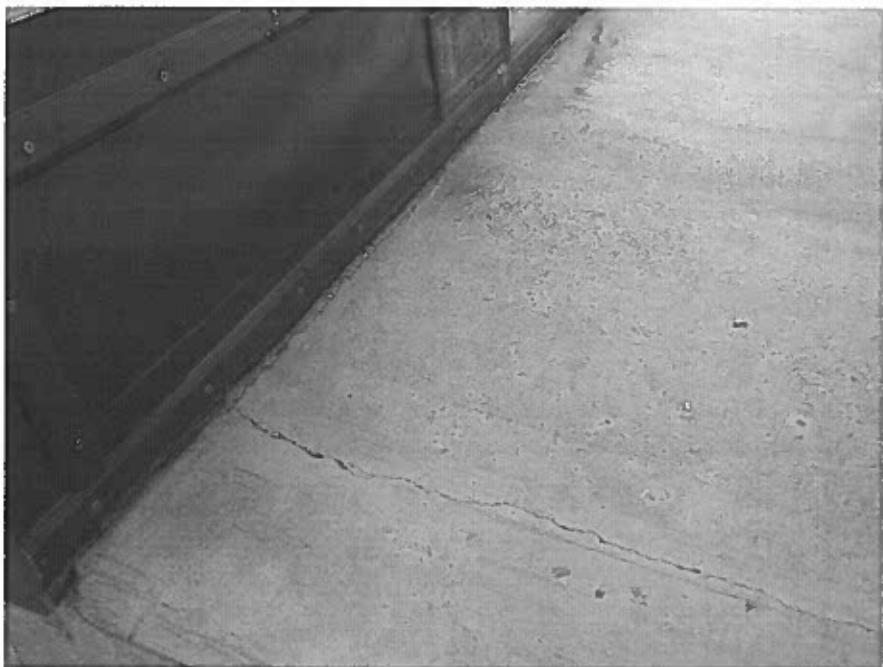
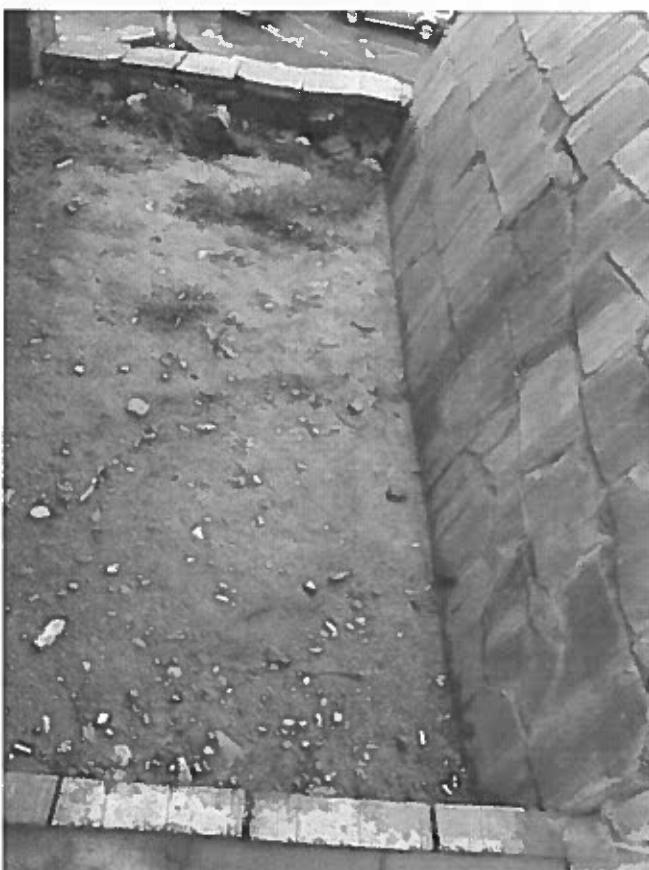
**Zonele unde se produc infiltratii la bolta de peste intrare**

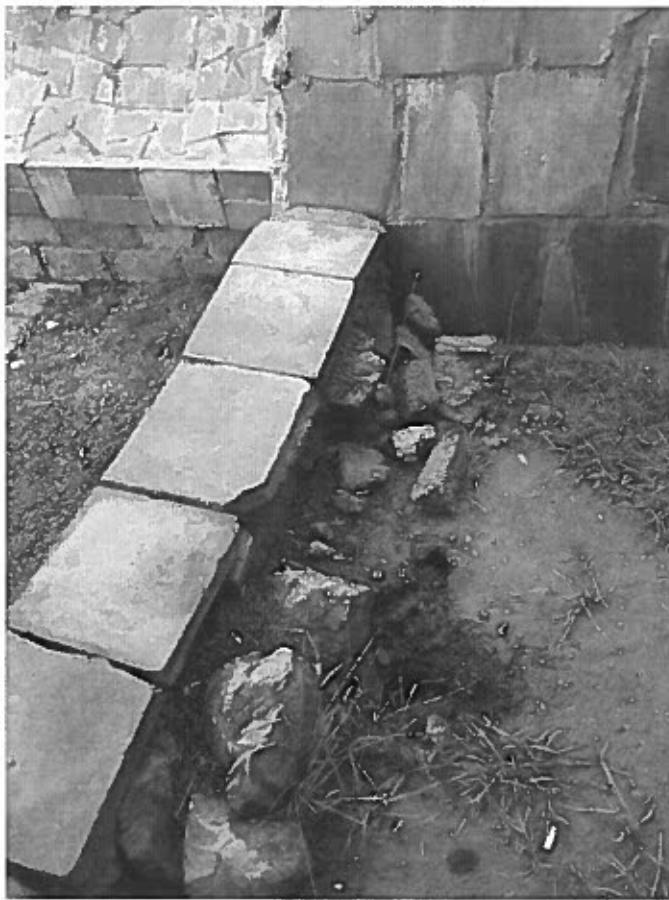
Zonele unde se produc infiltratii la boltă de peste intrare

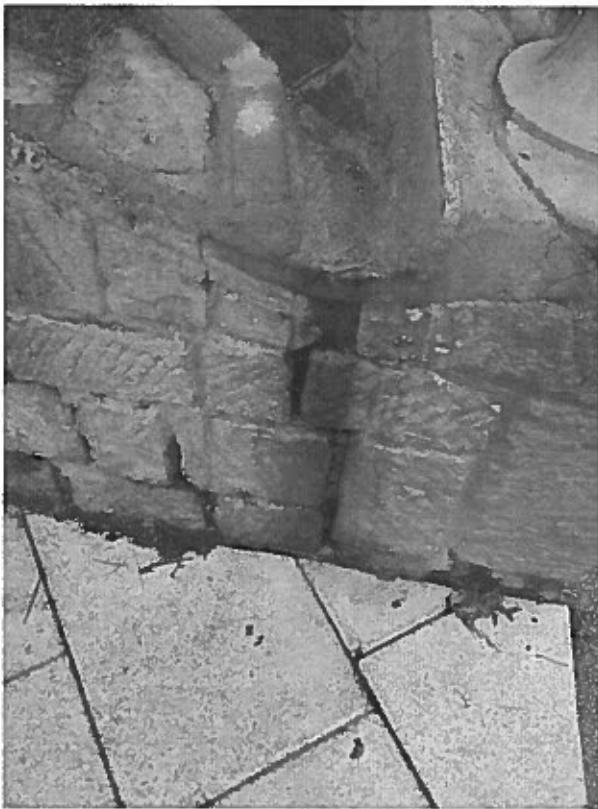
Prelingerea apelor meteorice din rigola, direct pe zid si apoi in rost, a dus la aparitia infiltratiilor si a acumularilor de apa in zona verde unde este pozitionat monumentul.
