**REINTEGRAREA  
DEFECTIVITELOR  
CONSTRUATE  
LA LUCRARIILE  
EXECUATE IN  
CADRUL  
CONTRACTULUI DE  
LUCRARI  
NR. 18517/03.05.2011**

**STR. STEFAN CEL MARE  
PIATRA NEAMT  
JUD. NEAMT**

*Pr.nr. 49/2016*

## **MEMORIU TEHNIC GENERAL**

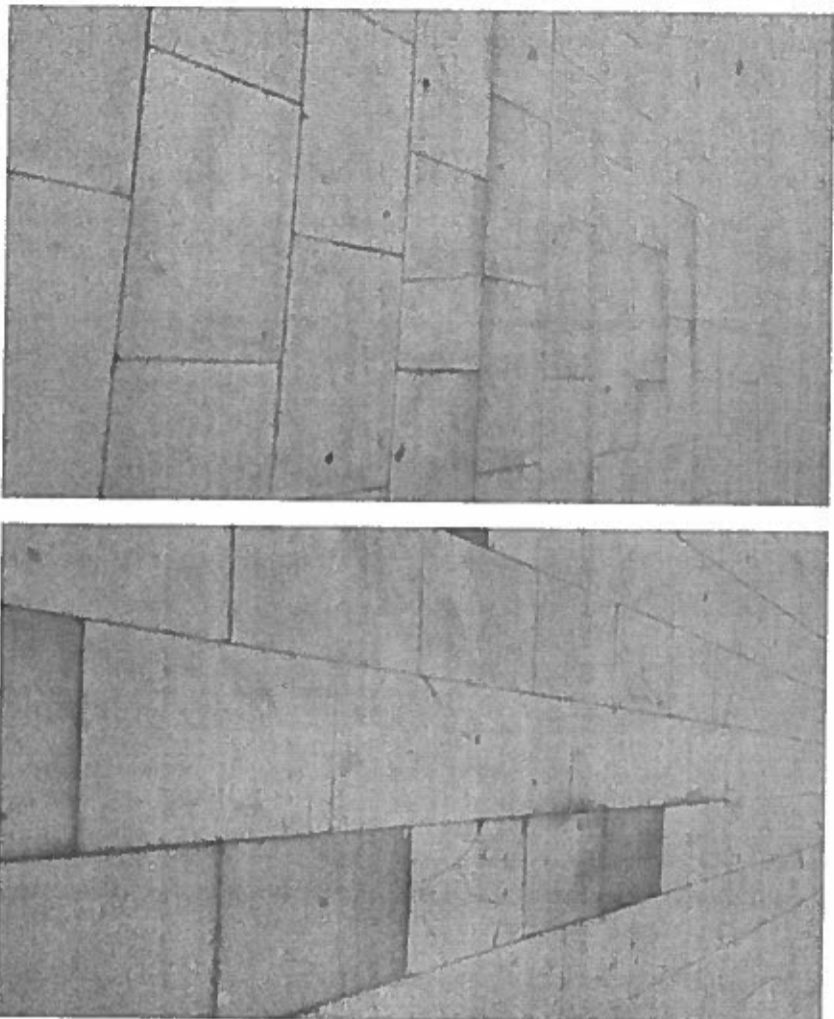
In zona pietonala s-au mai descoperit fisuri ale pavelelor montate pe stratul de pamant compactat, in special acolo unde exista traversari de cabluri si corpuri de iluminat. Motivul fiint tasarea diferentiata a zonelor. Si din acest motiv se impune inlocuirea atat a pavelelor, cat si a lespezilor de piata afectate.

Dupa identificarea pavelelor/zonelor de pavele degradate acestea se vor indeparta fizic(inclusiv adezivul, pana la plansul de beton). Datorita modului de prindere(sapa semi-uscata) este imposibila recuperarea lor. In consecinta trebuiesc achizitionate elemente identice cu cele existente. De asemenea se va utiliza si acelasi sistem de prindere.

Pentru evitarea tensiunilor cauzate de diferentele de temperatura si umiditate se va realiza un rost de dilatare, in conformitate cu prevederile producatorului.

Pe toata suprafata de interventie se va realiza, inainte de pozarea sapei semi-uscate, o hidroizolatie cu membrana. Aceasta se va racorda cu rigolele propuse. Suprafetele se vor impermeabiliza chimic.

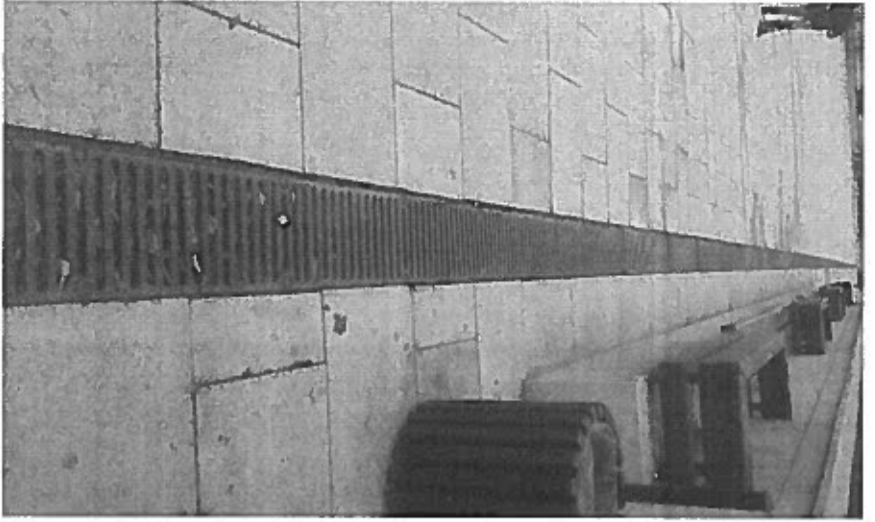
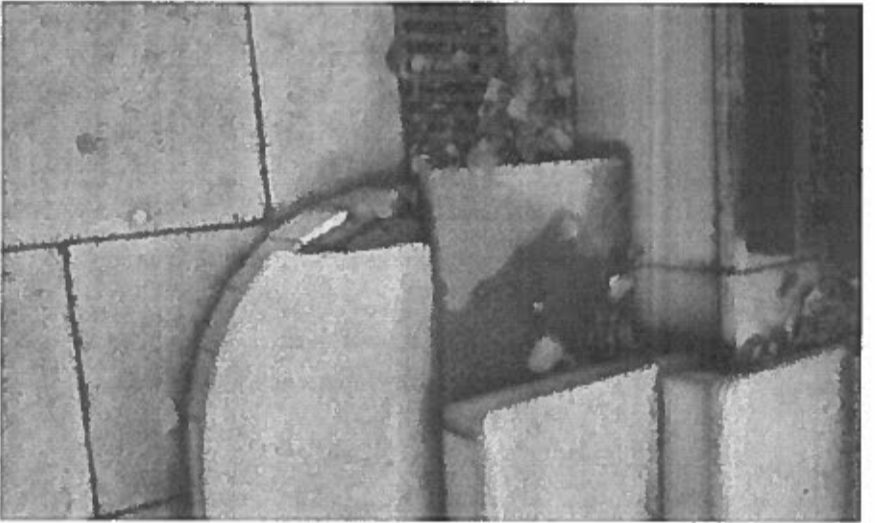
#### **Demontare si remontare rigole, inclusiv hidroizolatii**

In lungul ambelor rigole s-au depistat infiltratii cauzate atat de degradariile hidroizolatiei, cat si de faptul ca pavelele au exercitat presiune asupra rigolei, fisurand-o.

In acest sens, se propune demontarea rigolelor si remontarea lor dupa realizarea hidroizolatiei, cu desfacerea zonelor de pavele limitrofe, cca.1-2m stanga-dreapta. Se impune si refacerea stratului suport, adeziv si a hidroizolatiei. Suprafetele se vor impermeabiliza chimic.

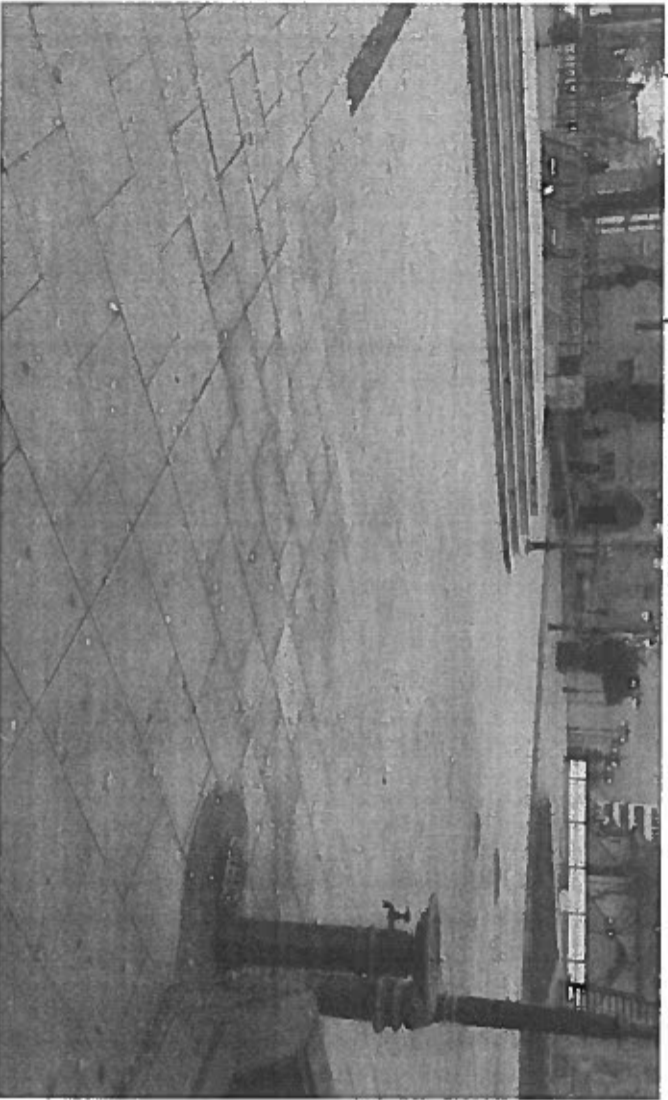
**Extindere rigola si bransament al fantanilor de baut apa**

Intru-cat apele meteorice colectate direct in spatiul verde, cat si cele pluviale din sistemul aferent « Muzeului Cucuteni » duc la suprasaturarea « pastilei verzi » din zona, se produc infiltratii in zidurile ce delimiteaza subsolul parcarii. In vederea eliminarii acestora, se propune prelungirea rigolei pana aproape de scarile intrarii in muzeu, precum si refacerea racordarii fantanilor de baut la sistem.  
De asemenea pavelele din zona vor fi inlocuite cu refacerea intregului sistem. Suprafetele se vor impermeabiliza chimic.

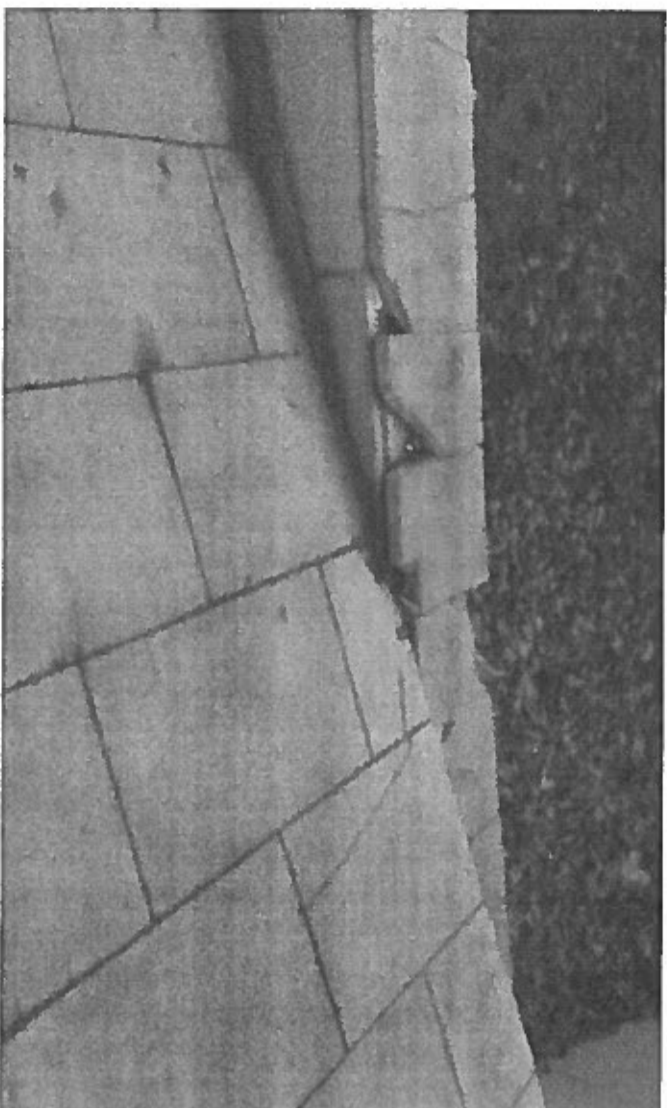
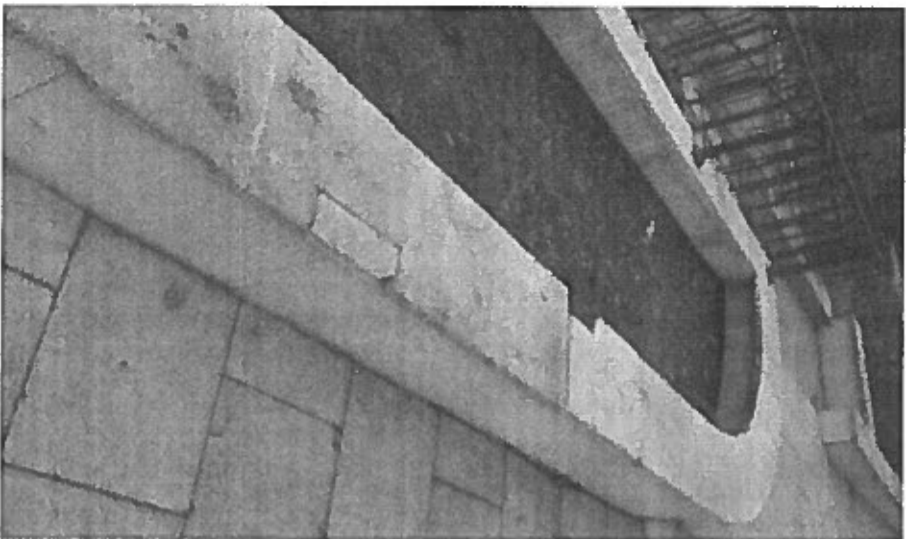
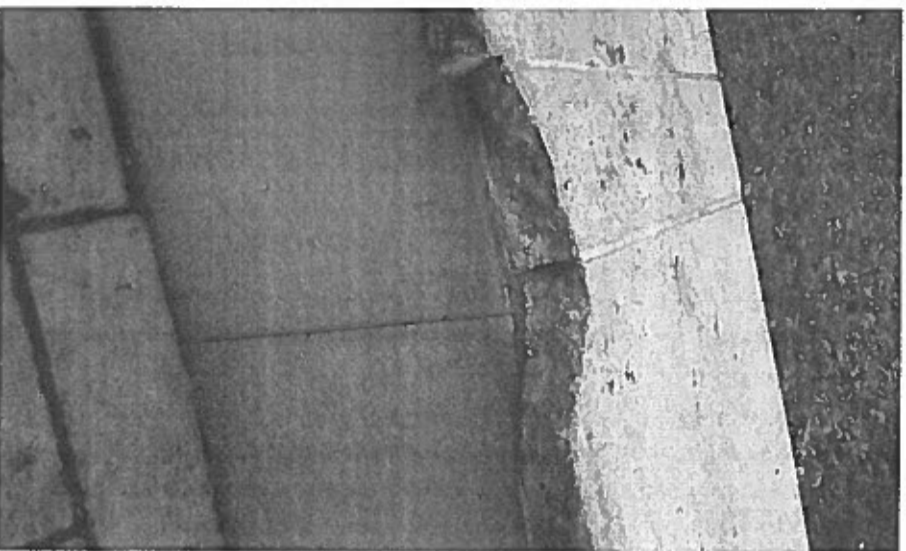
### **Inlocuire glafuri**

Actualele glafuri au suferit degradari, spargeri, desprinderi de pe parapeti. Din acest motiv se vor inlocui doar piesele degradate, precum si cele care se sparg in momentul desprinderii. O atentie deosebita se acorda racordului hidroizolatiei la atic. Suprafetele se vor impermeabiliza chimic.

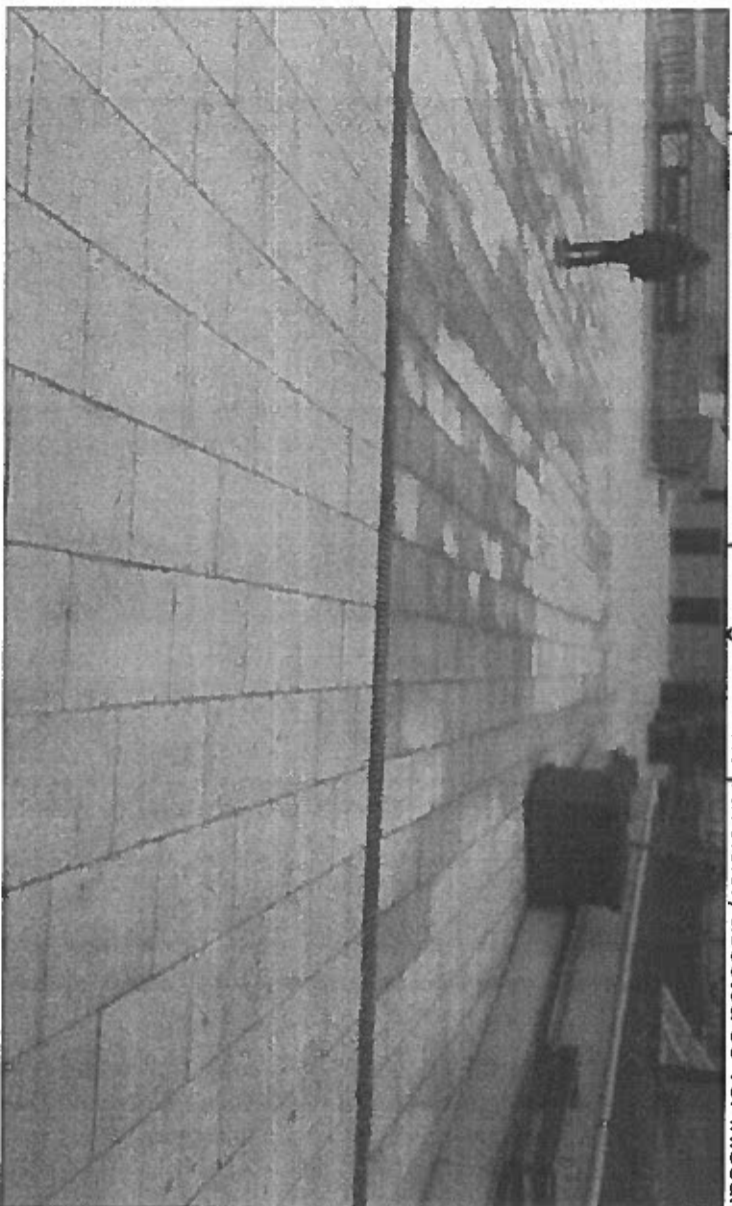
#### **Curatare pavele**

Conform planselor de arhitectura sunt zone de pavaj patate de diverse solutii. Pentru crearea imaginii favorabile de ansamblu, zonele afectate se vor curata chimic si impermeabiliza. In cazul in care apar degradari ale pavelelor, acestea se vor inlocui.

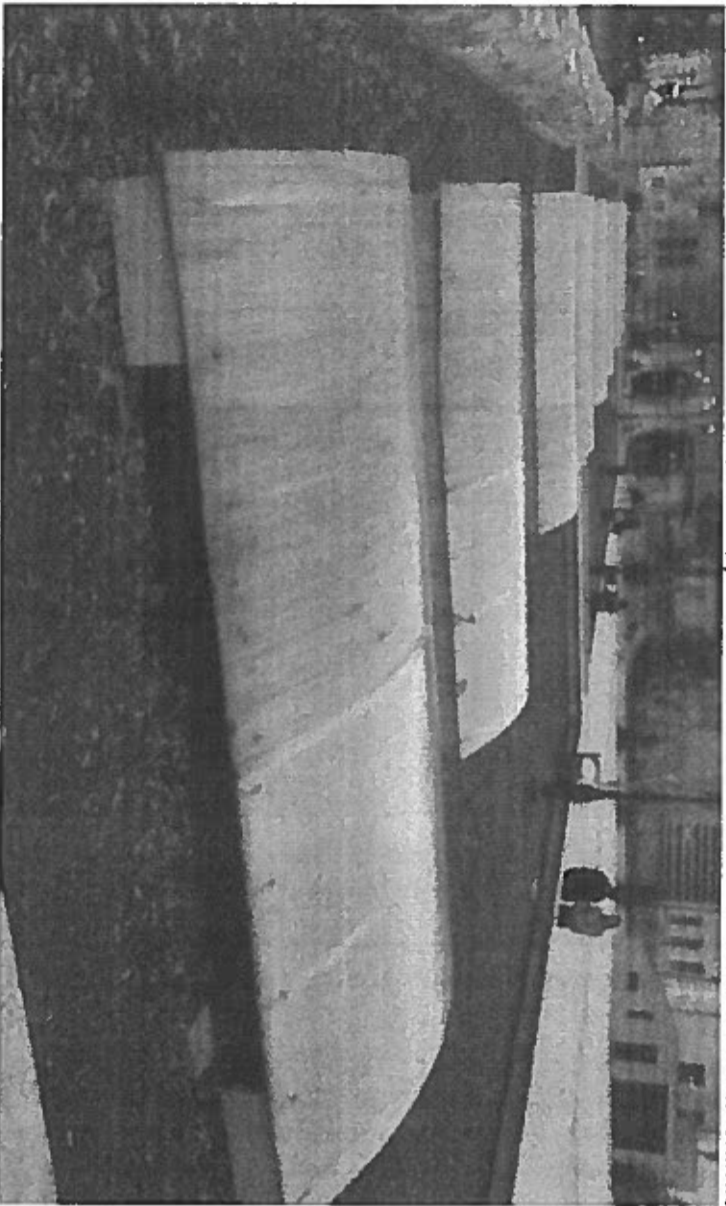
#### **Reparatii la luminatoare si inlocuiri elemente deterioarate**

Elementele luminatoarelor sunt degradate si vor fi inlocuite dupa cum urmeaza :

- elementele din policarbonat in totalitate
- placașele din piatra se vor relipi cu adeziul indicat de producator
- suprafetele afectate de umezeala, saruri, patate de diverse substante se vor curata chimic.

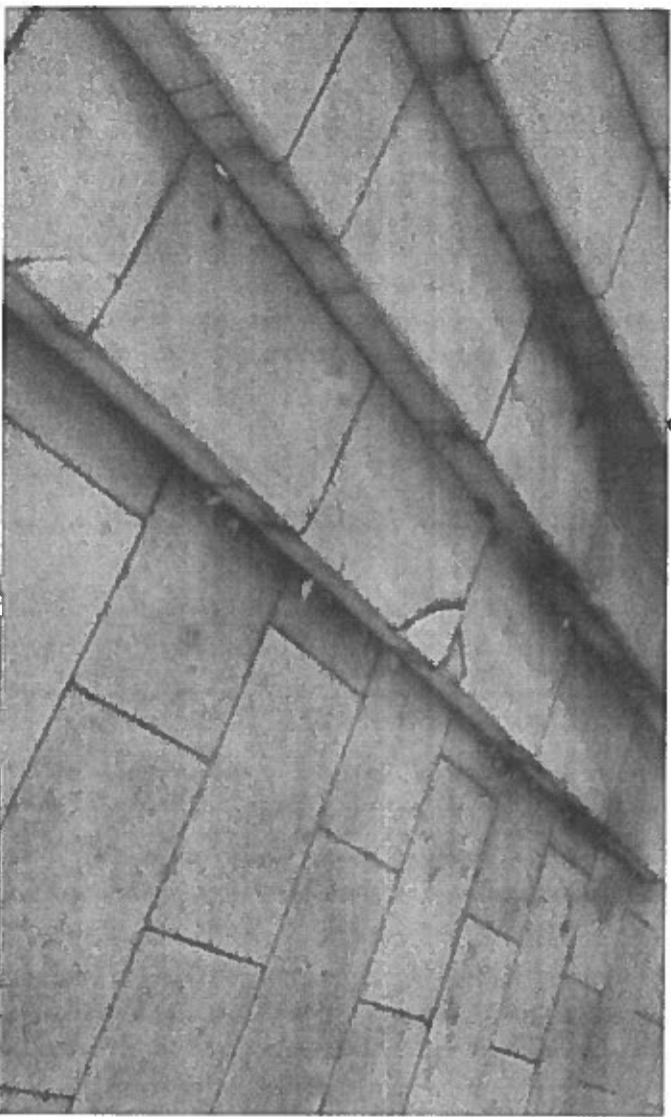
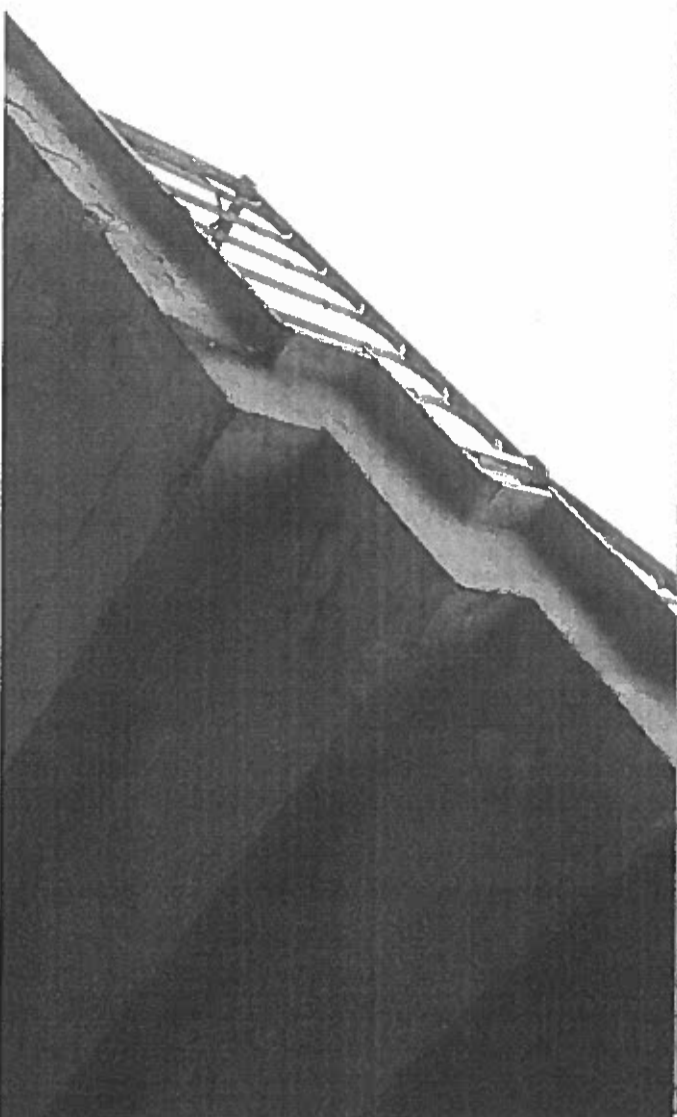
**Reparatii scari exterioare, mai puțin cele rulante**

Treptele scarilor exterioare sunt sparte și parțial desprinse, din acest motiv se vor înlocui elementele degradate și reîlpi cele desprinse, dar aflate în stare bună. Suprafețele afectate de umezeala, saruri, patate de diverse substanțe se vor curăța chimic.

De asemenea trebuie refăcute și celelalte finisaje exterioare – tencuieii, zugrăveii.

Suprafețele metalice aferente confecțiilor(baluștrade, parapeti) se vor revopsi cu vopsea de exterior pentru metal, culoare maro-închis sau negru. Alegerea acesteia va fi în tonalitate cu ansamblul general.

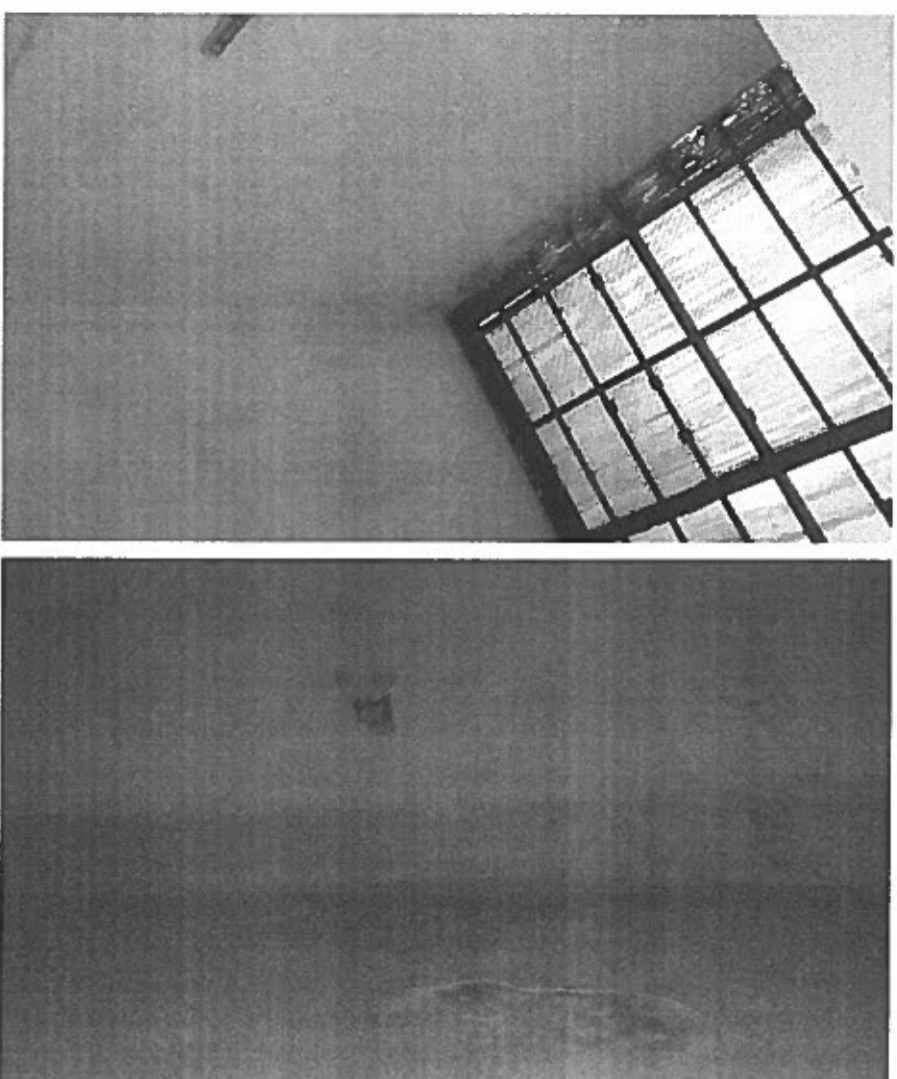
**Lucrari de hidroizolati prin injectari, reparatii finisaje, reparatii invelitori si iluminatoare, rosturi placari de piatra la constructiile aferente celor doua lifturi si scari interioare**

La casele scarilor și a lifturilor s-au constatat prezența infiltrațiilor, atât la

nivelul cotei de intrare, cat sub aceasta. Cauzele fiind nerealizarea corecta a hidroizolatiei, precum si degradarea acesteia. Pentru a nu escava intreaga zona si a realiza un dren perimetral, se impune injectarea cu solutii hidrofoabe a peretilor celor doua constructii. Operațiunea în sine constă în introducerea, în volumul de piatră sau cărămidă, a pastei de ciment cu lucrabilitate - sub presiune. Pasta, pătrunzând prin golurile și discontinuitățile peretelui sau bolții, realizează prin întărire o matrice de legătură nouă și calitativ superioară celei inițiale, matrice capabilă să restabilească monolitismul (dat fiind caracteristicile fizico-mecanice ale materialelor utilizate în prezent). Injectarea propriu-zisă se execută de jos în sus, pe fiecare perete ori boltă în parte; se injectează cu pastă de ciment prin ștuțuri (de exemplu) până când jetul de injectare va apare în alt ștuț, care se obturează cu praful de ipsos. Se lucrează sub presiune de 2 ... 3 atm. În ștuțuri se pune un dop de lemn, iar operațiunea continuă în alt ștuț; după terminarea injectării primare, operațiunea se va relua în ștuțurile unde, după eliminarea dopului, canalul nu este umplut suficient.

Un alt element degradat este și învelitoarea/luminatorul acestora. Se impune demontarea și înlocuirea totală cu material noi, dar respectând prevederile proiectului inițial și a dispozițiilor de sanțier emise pe perioada desfășurării lucrărilor.

De asemenea se impune și refacerea finisajelor interioare, tencuiei și gleturi pentru zonele afectate de umezeala și rezugravirea integral interioara și exteriora.

Pentru încadrarea în sit, proiectantul inițial a optat către placare cu piatra naturala a fațadelor celor doua case ale scarilor. Se impune necesitatea de a rostui cu mortar hidrofobizat a întregii fatade. De asemenea se propune și tratarea pietrei cu substanțe hidrofobizante.

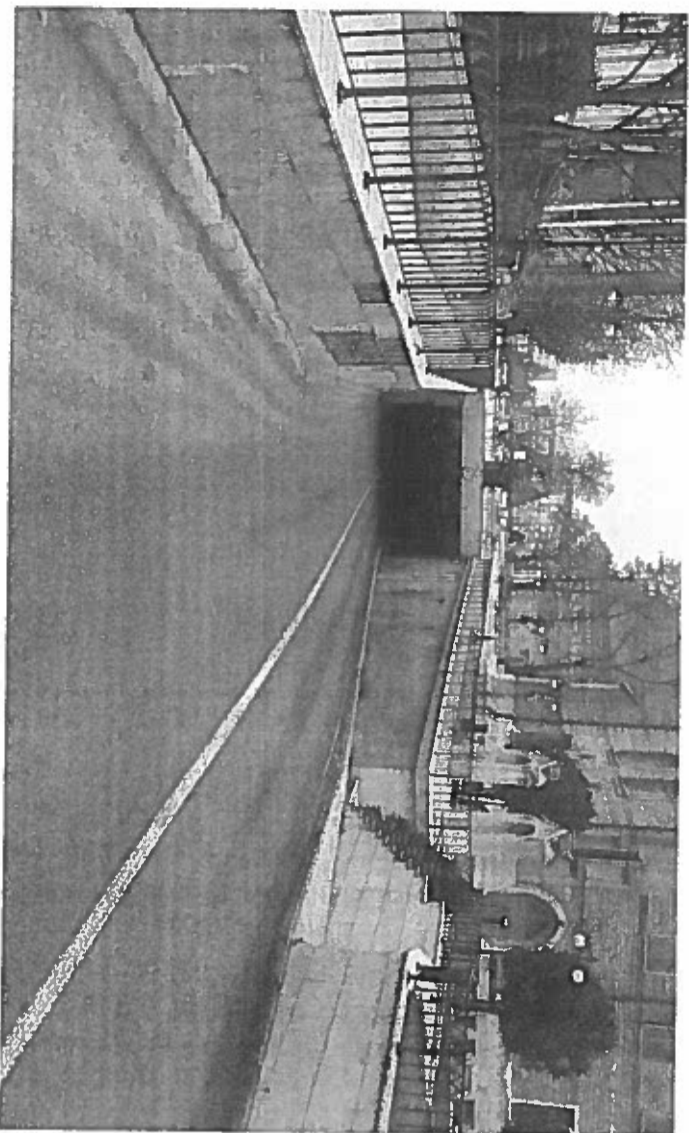
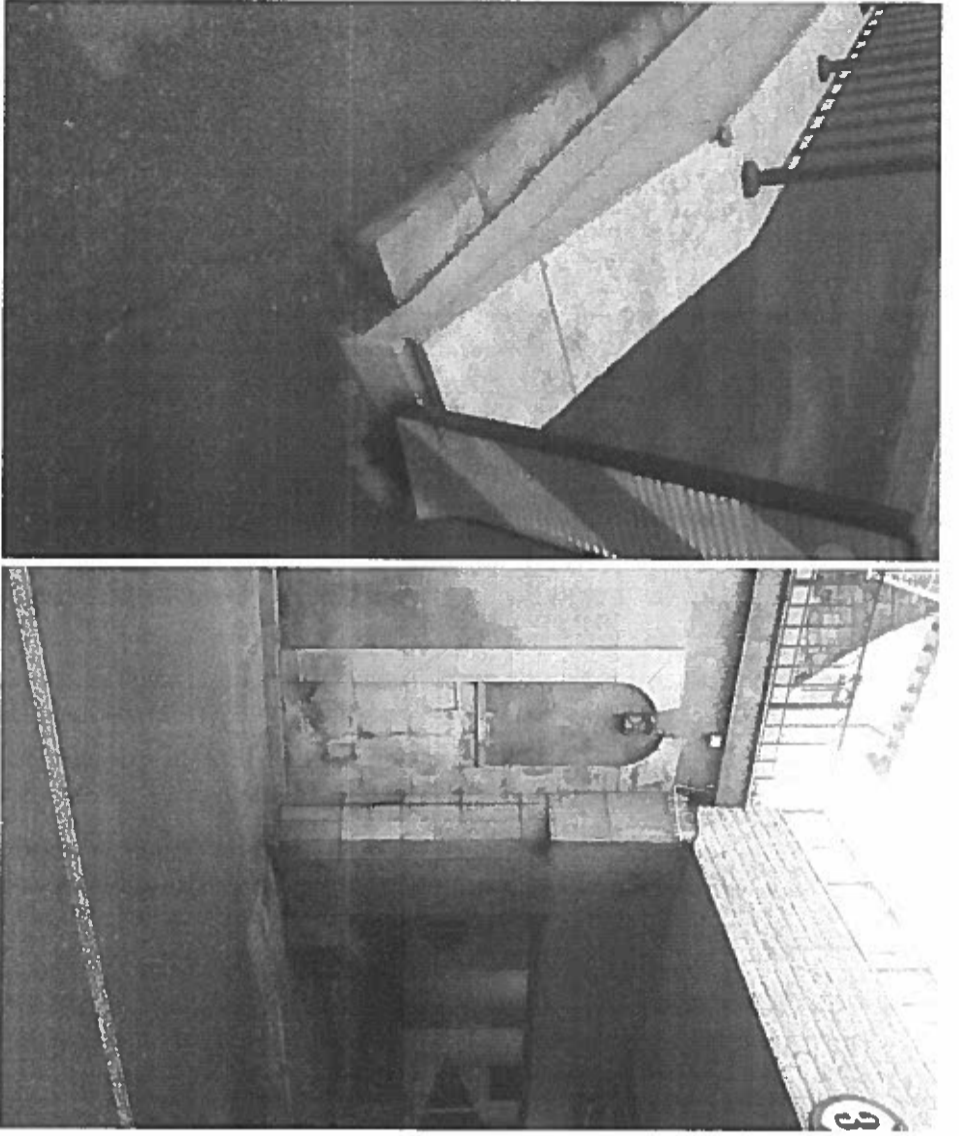
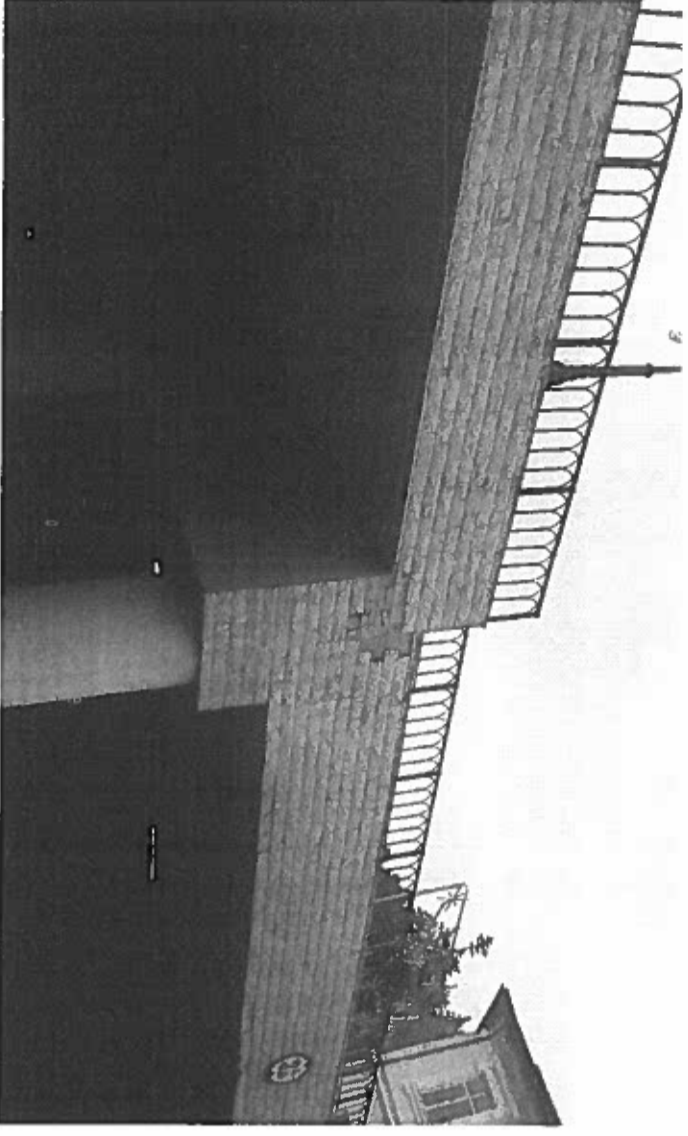
#### **Inlocuire elemente de placare al fatadelor**

Intru-cat s-au produs degradari si chiar desprinderi de elemente de fatada(placari cu piatra naturala si artificiala) se impune refacerea acestora. Ca metoda recomandata ut propunem : curatarea zonelor degradate, studierea cu atentie a posibilitelor noi desprinderi, buceardarea suprafetelor, indepartarea resturilor de adeziv, amorsarea suprafetelor si pozarea placarilor idem cu originalului. Se va utiliza doar adezivul si precedura recomandata de producator.

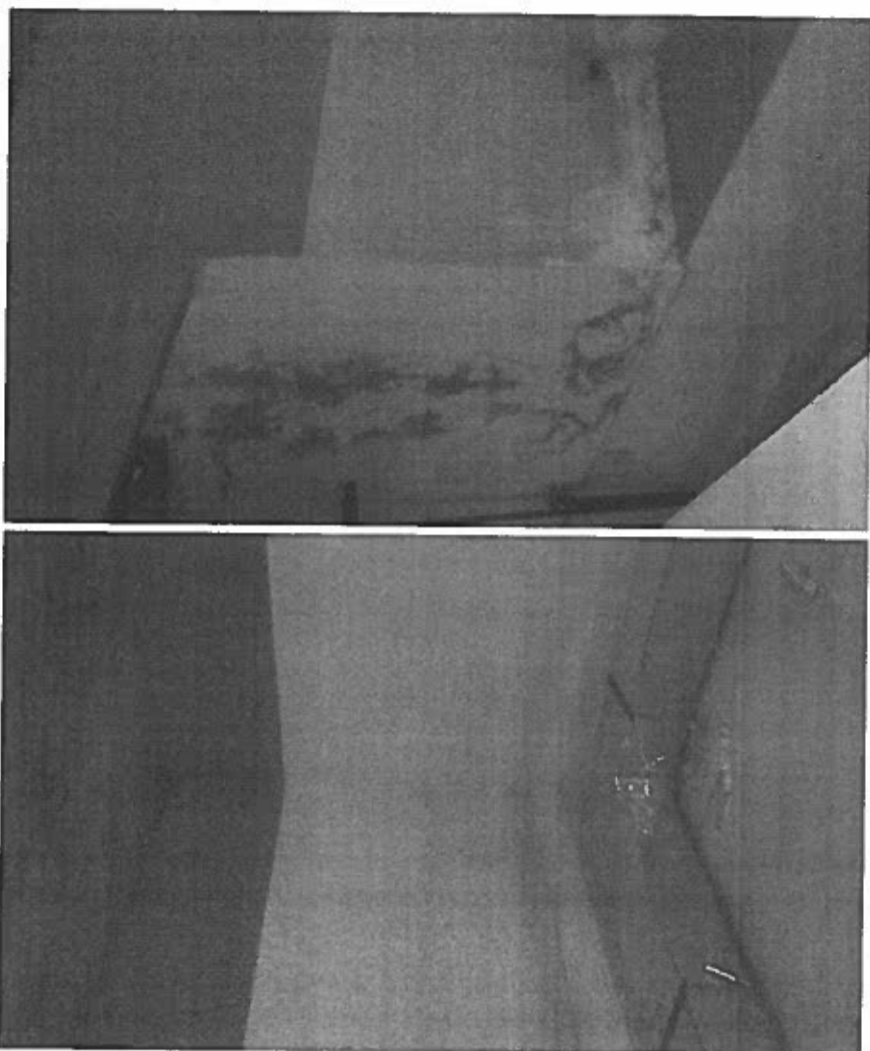
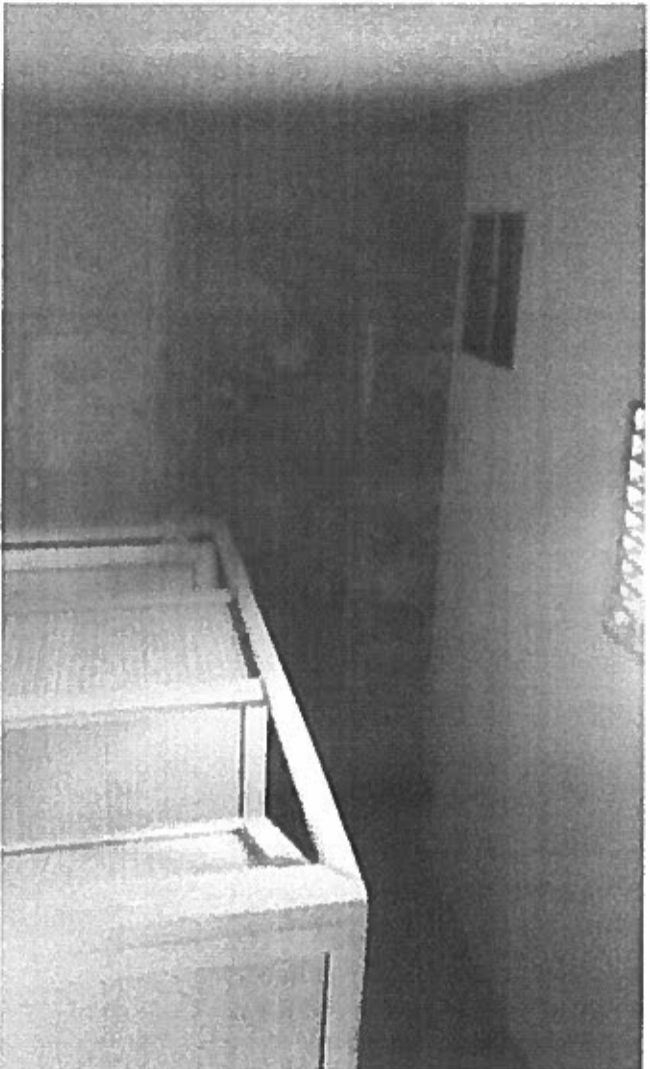
- **Reparatii la finisaje interioare, inlocuiri elemente degradate(gips-carton)**

**Reparatii la finisaje interioare, inlocuiri elemente degradate(gips-carton)**  
In cele doua grupuri sanitare, in camera de supraveghere si in zona utilajelor, exista infiltratii ce au generat degradari accentuate ale finisajelor interioare. Din acest motiv se impune indepartarea totala a zonelor afectate si reconstruirea lor, idem cu originalul. Acesasta operatiune va fi posibila doar dupa intreruperea infiltratiilor si indepartarea cauzei, nu doar a efectului.
