DOCUMENTATIE LICITATE
REMEDIERE A
DEFICIENTELOR
CONSTATATE
LA LUCRARILE
EXECUTATE IN
CADRUL
CONTRACTULUI DE
LUCRARI
NR. 18517/03.05.2011

STR. STEFAN CEL MARE
PIATRA NEAMȚ
JUD. NEAMȚ

Pr.nr. 49/2016

Faza: DT

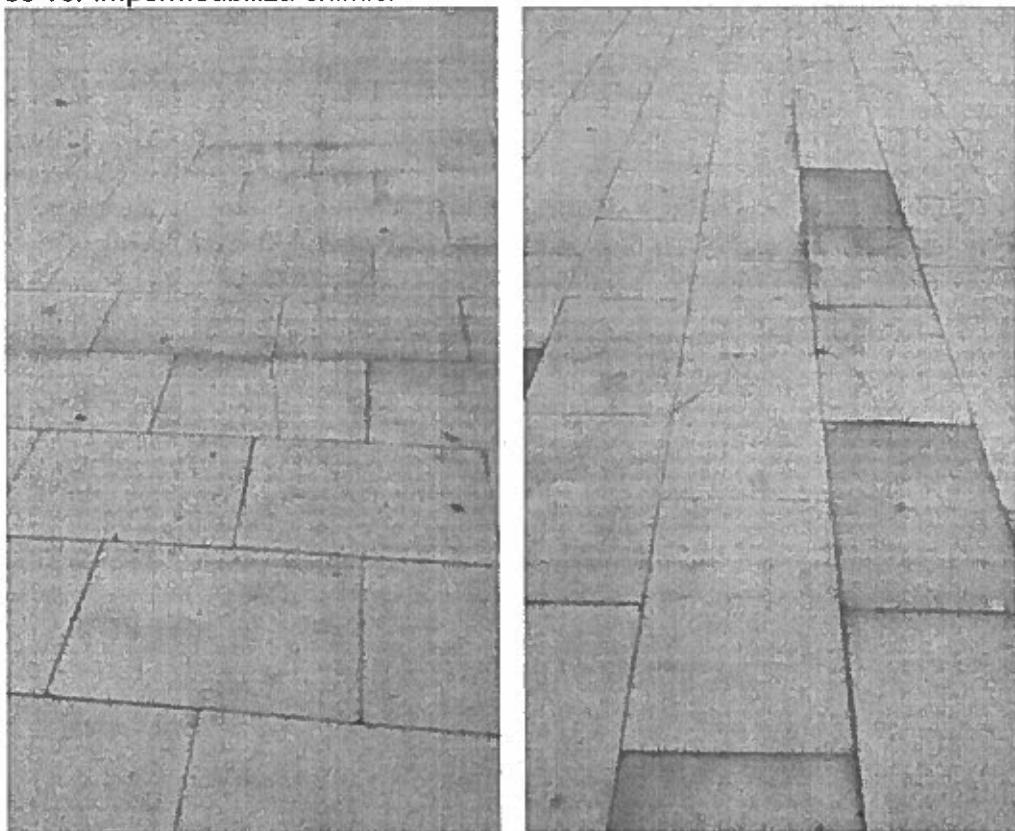
În zona pietonală s-au mai descoperit fisuri ale paveelor montate pe straturile de pamant compactat, în special acolo unde există traversari de cabluri și corpuri de iluminat. Motivul fiind tasarea diferențiată a zonelor. Si din acest motiv se impune inlocuirea atât a paveelor, cât și a lespeziilor de piata afectate.

Pe toată suprafața de intervenție se va realiza, înainte de pozarea sapei semi-uscate, o hidroizolație cu membrana. Aceasta se va racorda cu rigolele propuse. Suprafetele se vor impermeabiliza chimic.

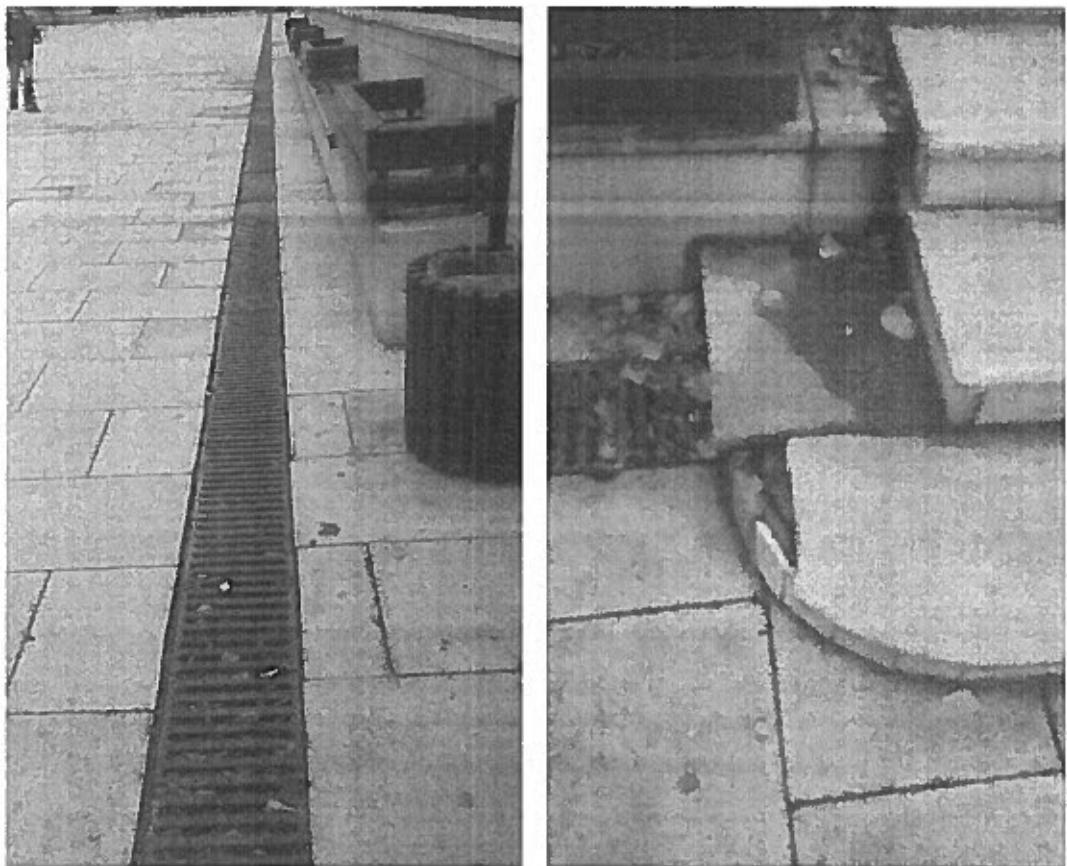
- Demontare si remontare rigole, inclusiv hidroizolatii

În lungul ambelor rigole s-au depistat infiltratii cauzate atât de degradările hidroizolației, cât și de faptul că pavelele au exercitat presiune asupra rigolei, fisurând-o.

În acest sens, se propune demontarea rigolelor și remontarea lor după realizarea hidroizolației, cu desfacerea zonelor de pavele limitrofe, cca.1-2m stanga-dreapta. Se impune și refacerea stratului support, adeziv și a hidroizolației. Suprafetele se vor impermeabiliza chimic.

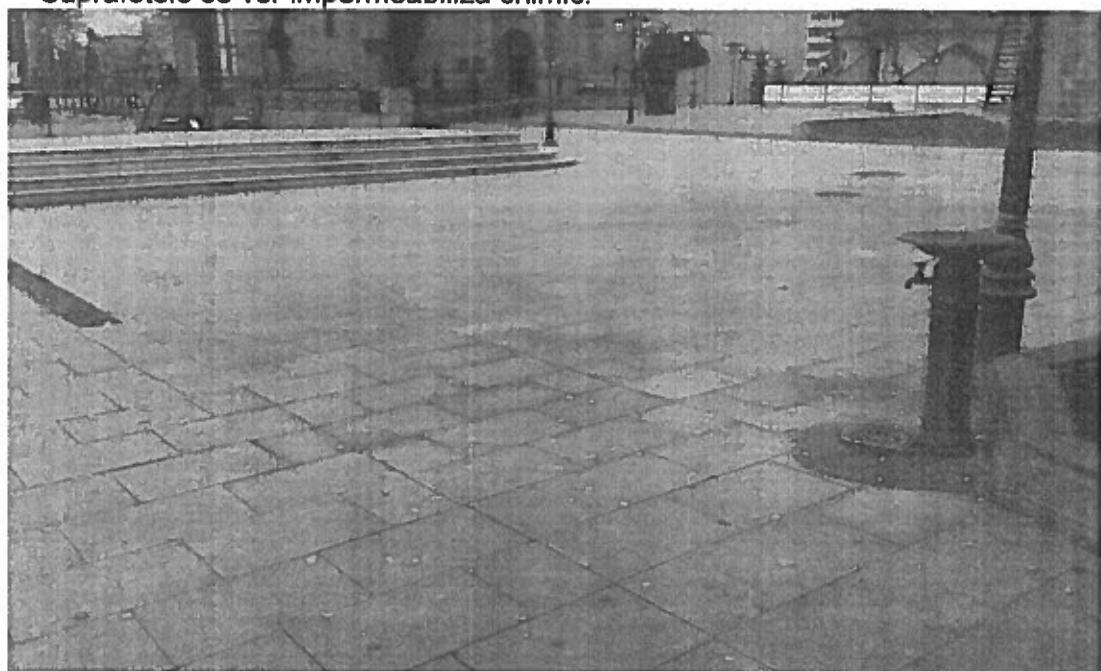
- Extindere rigola si bransament al fantanilor de baut apa

Intru-cat apele meteorice colectate direct in spatiul verde, cat si cele pluviale din sistemul aferent « Muzeului Cucuteni » duc la supresaturarea « pastilei verzi » din zona, se produc infiltratii in zidurile ce delimitaaza subsolul parcarii. In vederea eliminarii acestora, se propune prelungirea rigolei pana aproape de scarile intrarii in muzeu, precum si refacerea racordarii fantanilor de baut la sistem.

De asemenea pavelele din zona vor fi inlocuite cu refacerea intregului sistem. Suprafetele se vor impermeabiliza chimic.

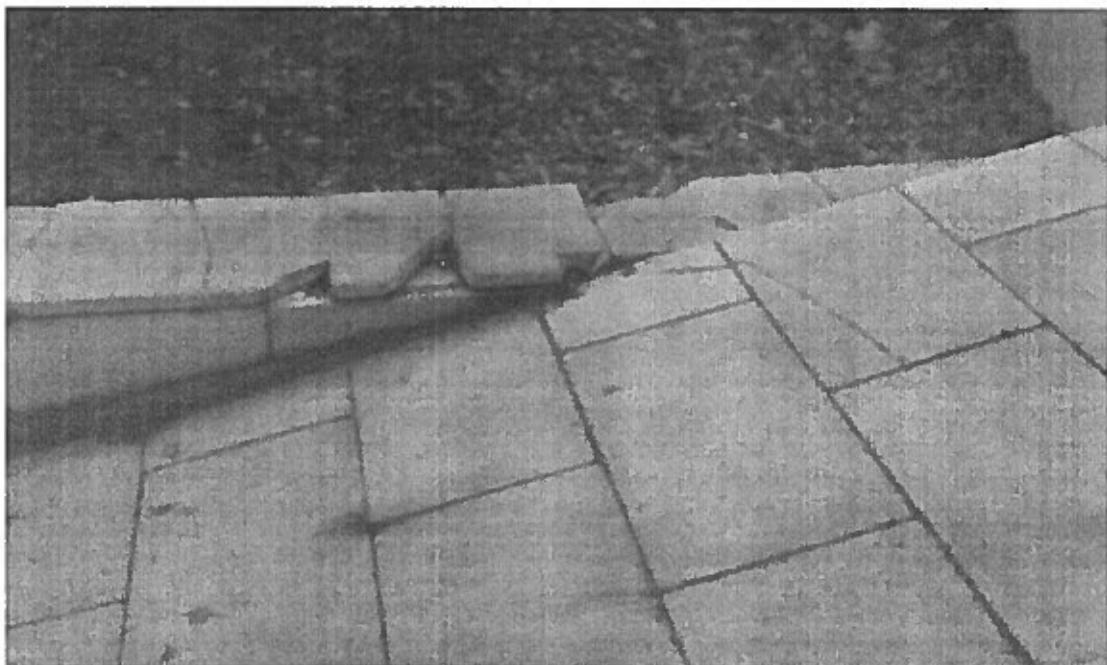
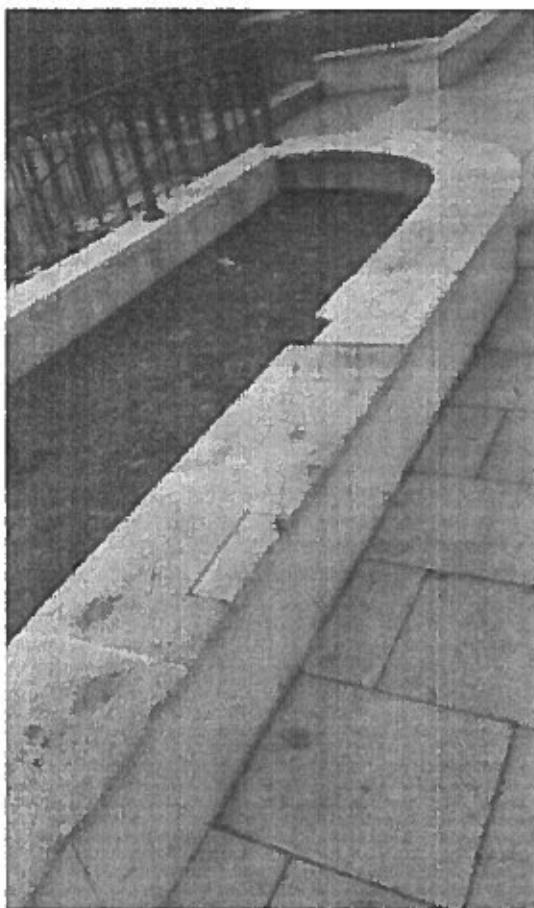
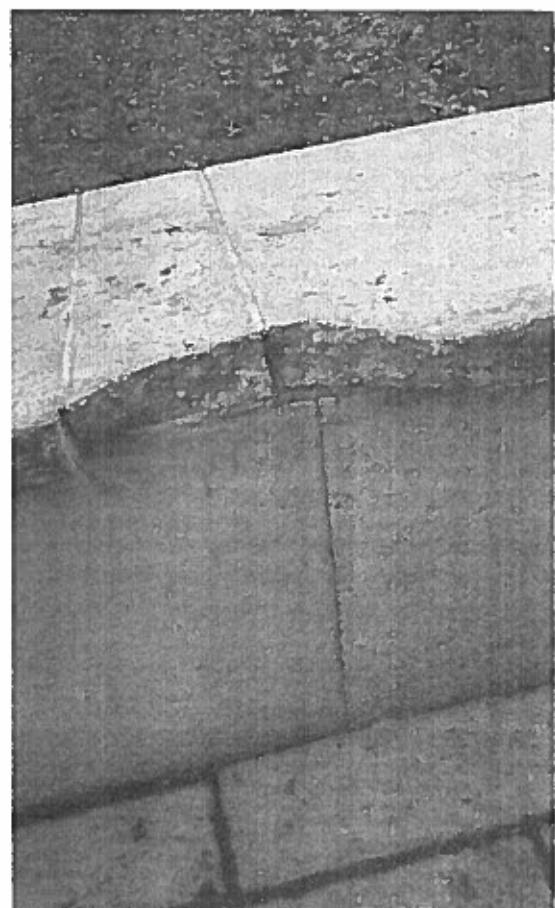
- **Inlocuire glafuri**

Actualele glafuri au suferit degradari, spargeri, desprinderi de pe parapeti. Din acest motiv se vor inlocui doar piesele degradate, precum si cele care se sparg in momentul desprinderii. O atentie deosebita se acorda racordului hidroizolatiei la atic. Suprafetele se vor impermeabiliza chimic.

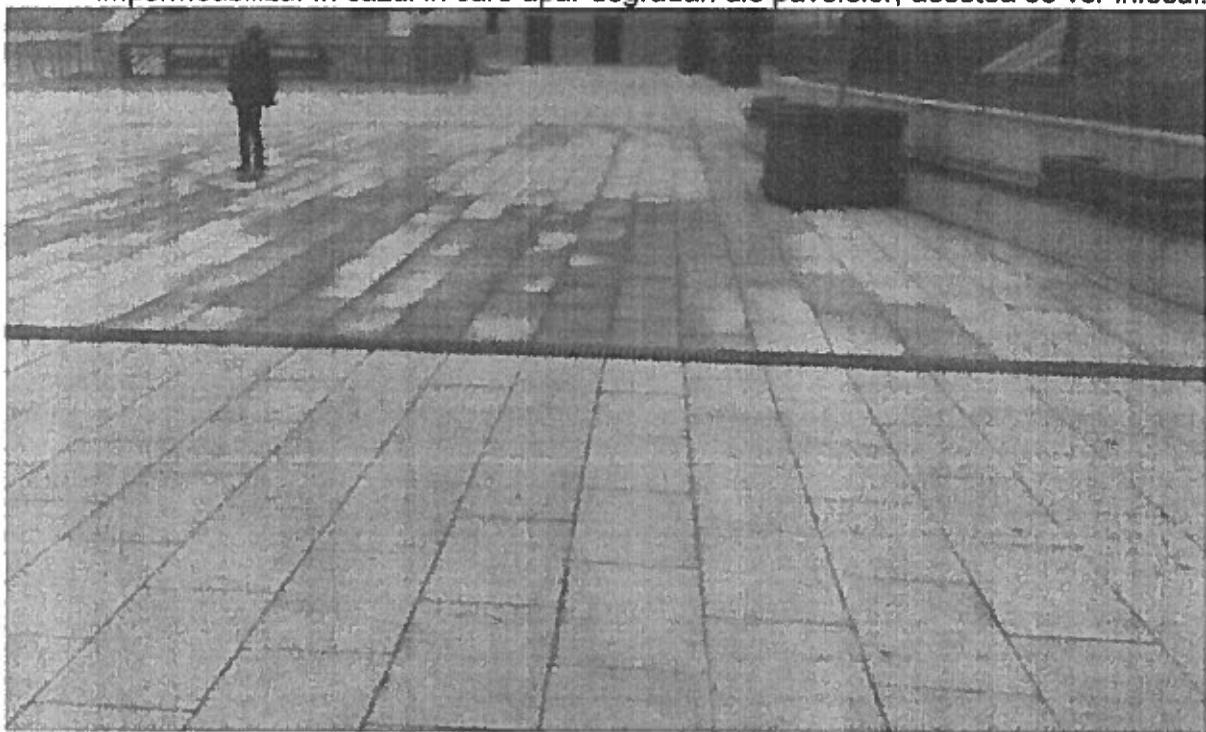
- **Curatare pavele**

Conform planselor de arhitectura sunt zone de pavaj patate de diverse solutii. Pentru crearea imaginii favorabile de ansamblu, zonele afectate se vor curata chimic si impermeabiliza. In cazul in care apar degradari ale pavelelor, acestea se vor inlocui.

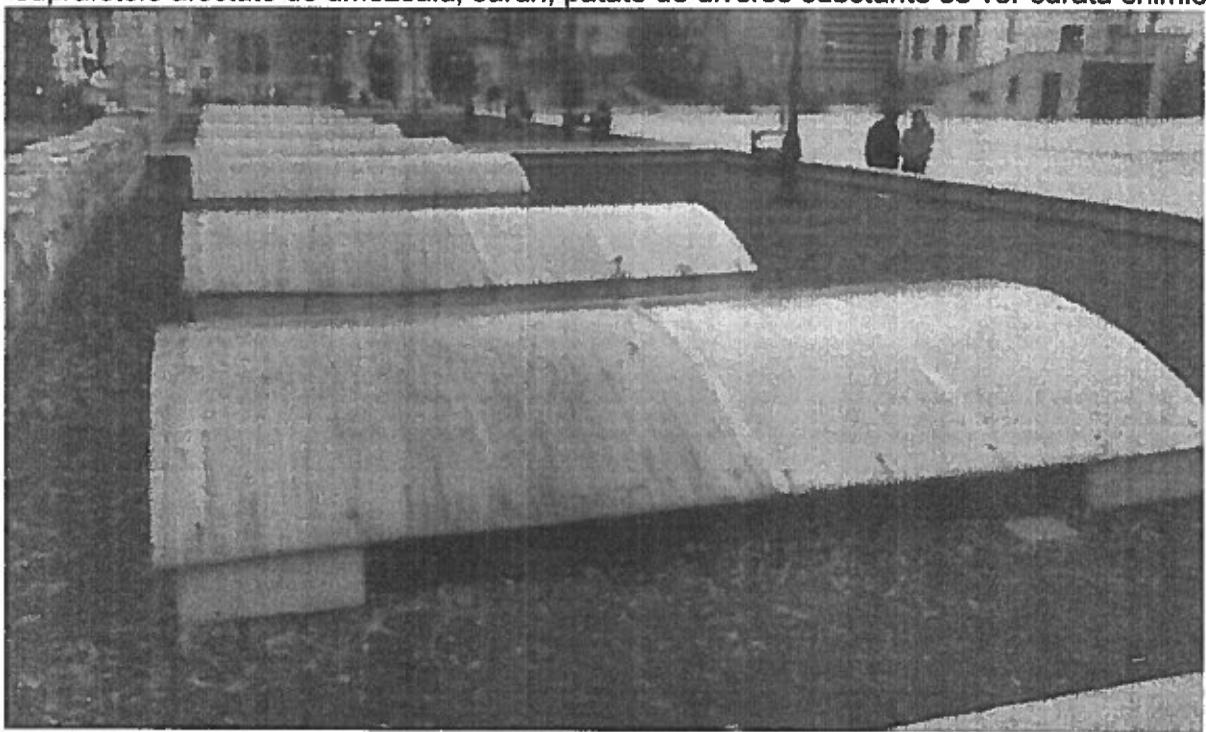
- **Reparatii la luminatoare si inlocuri elemente deroioarate**

Elementele luminatoarelor sunt degradate si vor fi inlocuite dupa cum urmeaza :

- elementele din policarbonat in totalitate
- placajele din piatra se vor relipi cu adeziul indicat de producator
- suprafetele afectate de umezeala, saruri, patate de diverse substante se vor curata chimic.

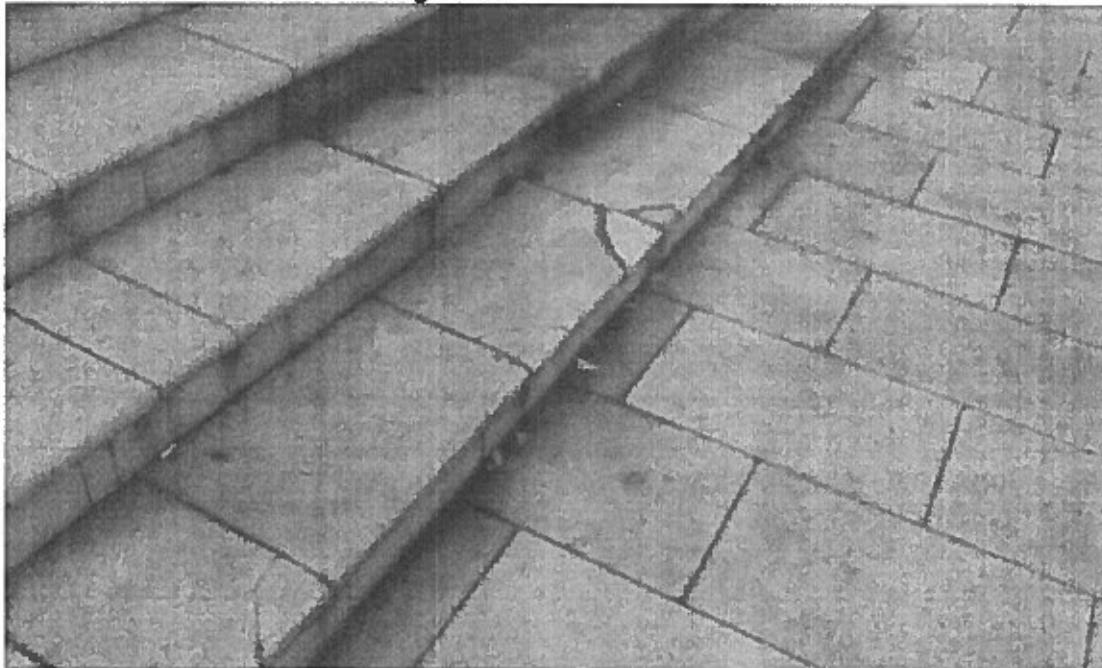
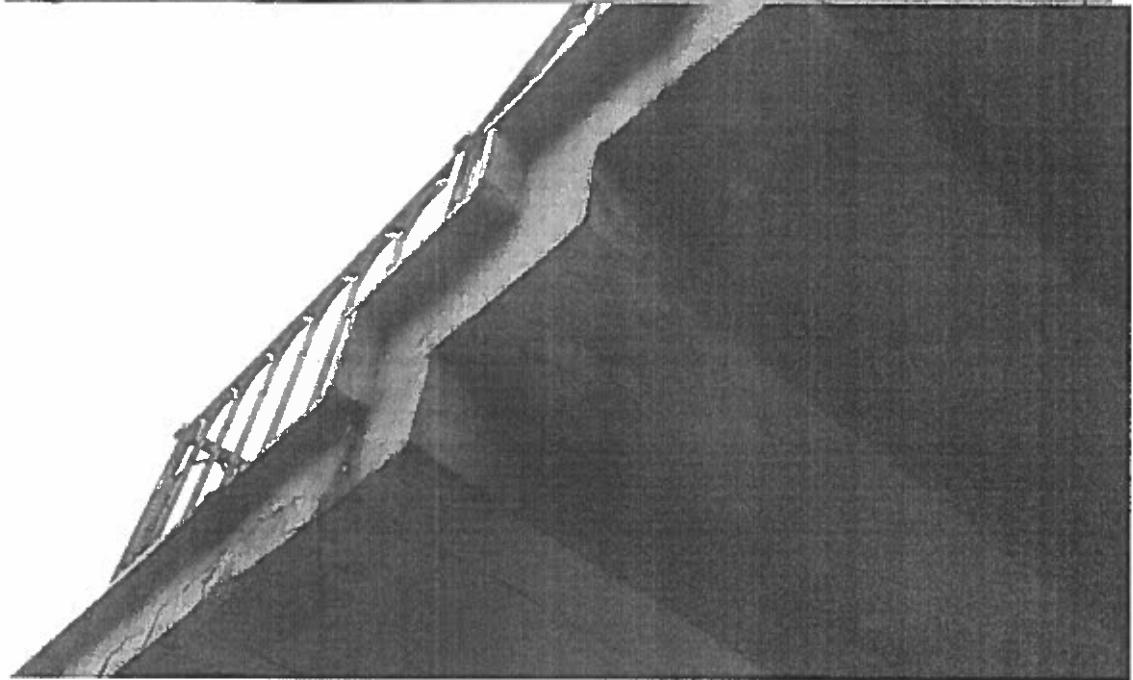
- **Reparatii scari exterioare, mai putin cele rulante**

Treptele scarilor exterioare sunt sparte si parcial desprinse, din acest motiv se vor inlocui elementele degradate si relipi cele desprinse, dar aflate in stare buna. Suprafetele afectate de umezeala, saruri, patate de diverse substante se vor curata chimic.

De asemenea trebuie refacute si celelalte finisaje exterioare – tencuieli, zugraveli. Suprafetele metalice aferente confectionilor (balustrade, parapeti) se vor revopsi cu vopsea de exterior pentru metal, culoare maro-inchis sau negru. Alegerea acesteia va fi in tonalitate cu ansamblul general.

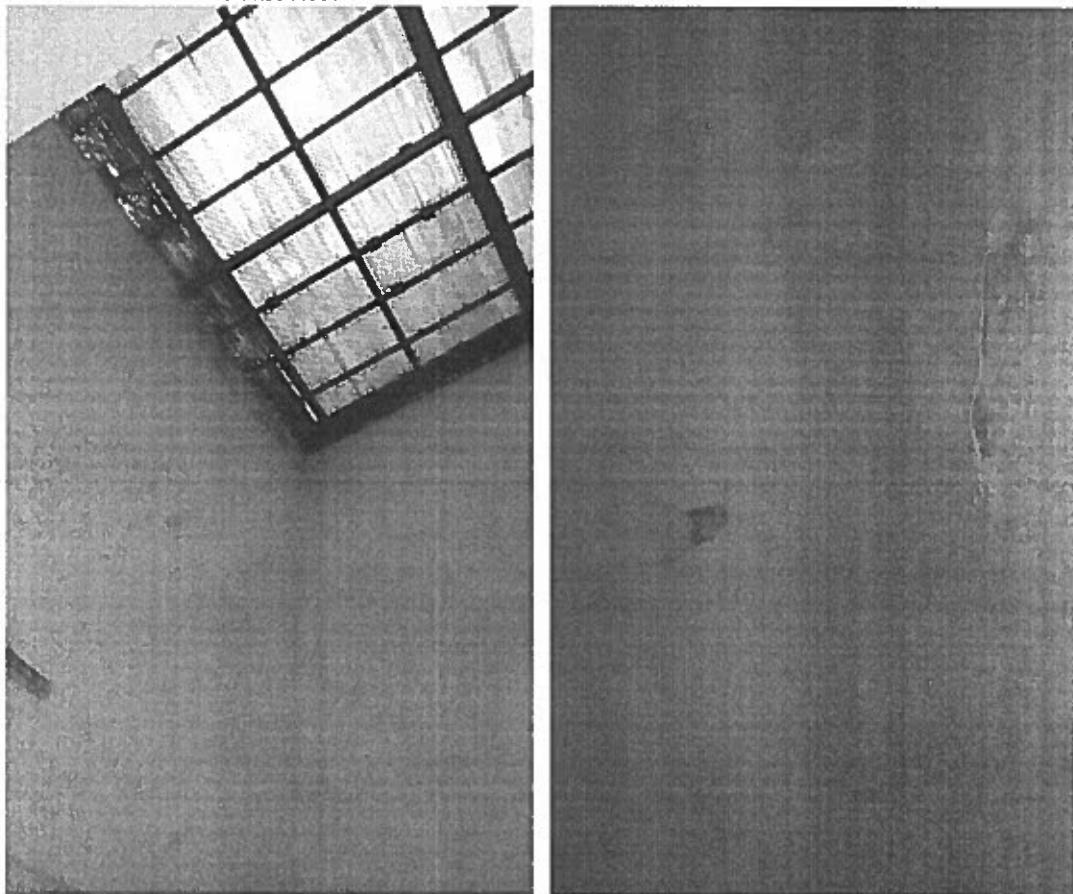
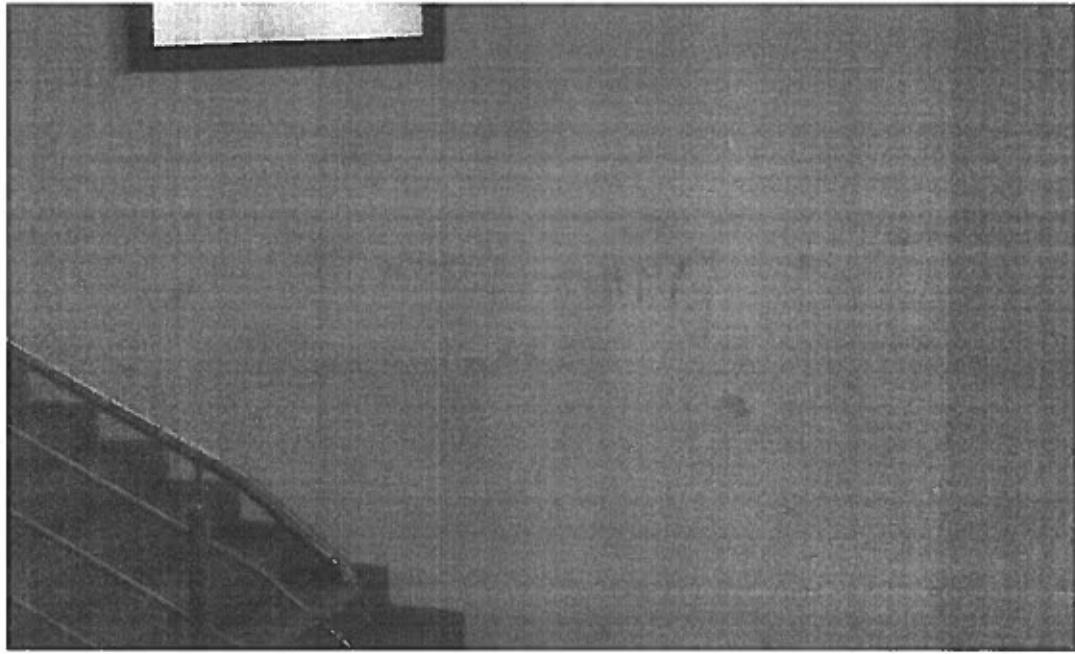
- **Lucrari de hidroizolatii prin injectari, reparatii finisaje, reparatii invelitori si iluminatoare, rostuiriri placaje de piatra la constructiile aferente celor doua lifturi si scari interioare**

La casele scarilor si a lifturilor s-au constatat prezenta infiltratiilor, atat la

nivelul cotei de intrare, cat sub aceasta. Cauzele fiind nerealizarea corecta a hidroizolatiei, precum si degradarea acesteia. Pentru a nu escava intreaga zona si a realiza un dren perimetral, se impune injectarea cu solutii hidrofobe a peretilor celor doua constructii. Operațiunea în sine constă în introducerea, în volumul de piatră sau cărămidă, a pastei de ciment cu lucratilitate - sub presiune. Pasta, pătrunzând prin golurile și discontinuitățile peretelui sau bolții, realizează prin întărire o matrice de legătură nouă și calitativ superioară celei inițiale, matrice capabilă să restabilească monolitismul (dat fiind caracteristicile fizico-mecanice ale materialelor utilizate în prezent). Injectarea propriu-zisă se execută de jos în sus, pe fiecare perete ori boltă în parte; se injectează cu pastă de ciment prin ștuțuri (de exemplu) până când jetul de injectare va apărea în alt ștuț, care se obturează cu praf de ipsos. Se lucrează sub presiune de 2 ... 3 atm. În ștuțui se pune un dop de lemn, iar operațiunea continuă în alt ștuț; după terminarea injectării primare, operațiunea se va relua în ștuțurile unde, după eliminarea dopului, canalul nu este umplut suficient.

Un alt element degradat este și invelitoare/luminatorul acestora. Se impune demontarea și înlocuirea totală cu material nou, dar respectând prevederile proiectului initial și a dispozitiilor de santier emise pe perioada desfasurării lucrărilor. De asemenea se impune și refacerea finisajelor interioare, tencuieli și gleturi pentru zonele afectate de umezeala și rezugravirea integrală interioara și exterioara. Pentru încadrarea in sit, proiectantul initial a optat către placare cu piatra naturală a fătedelor celor două case ale scarilor. Se impune necesitatea de a rostui cu mortar hidrofobizat a intregii fatade. De asemenea se propune și tratarea pietrei cu substanțe hidrofobizante.

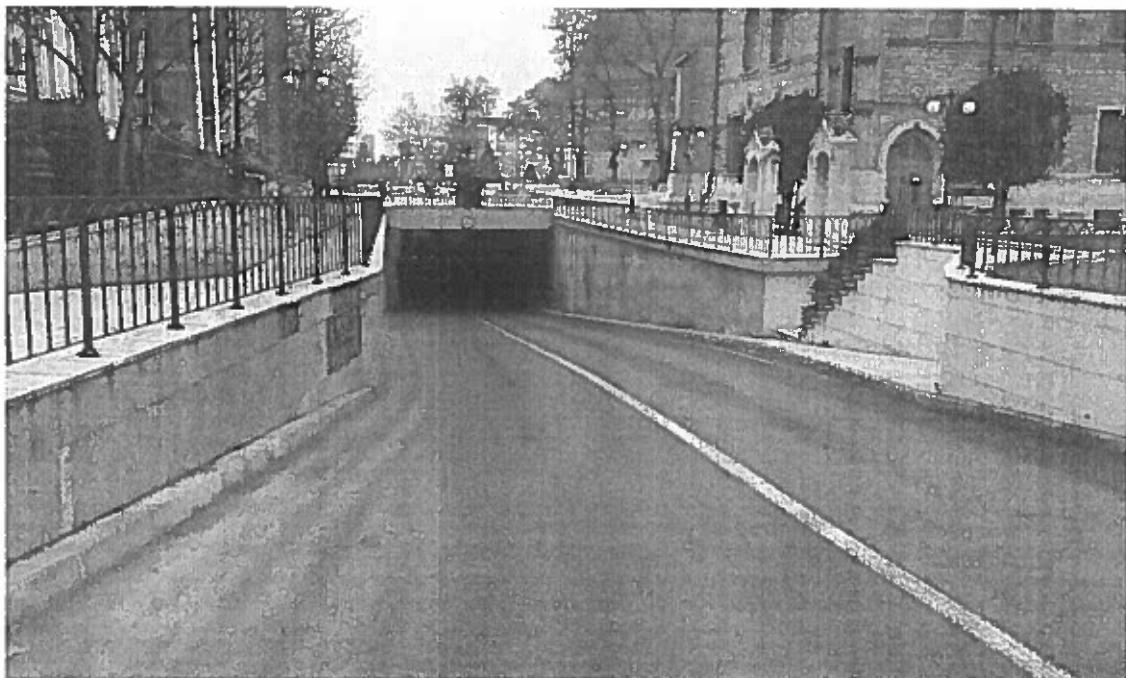
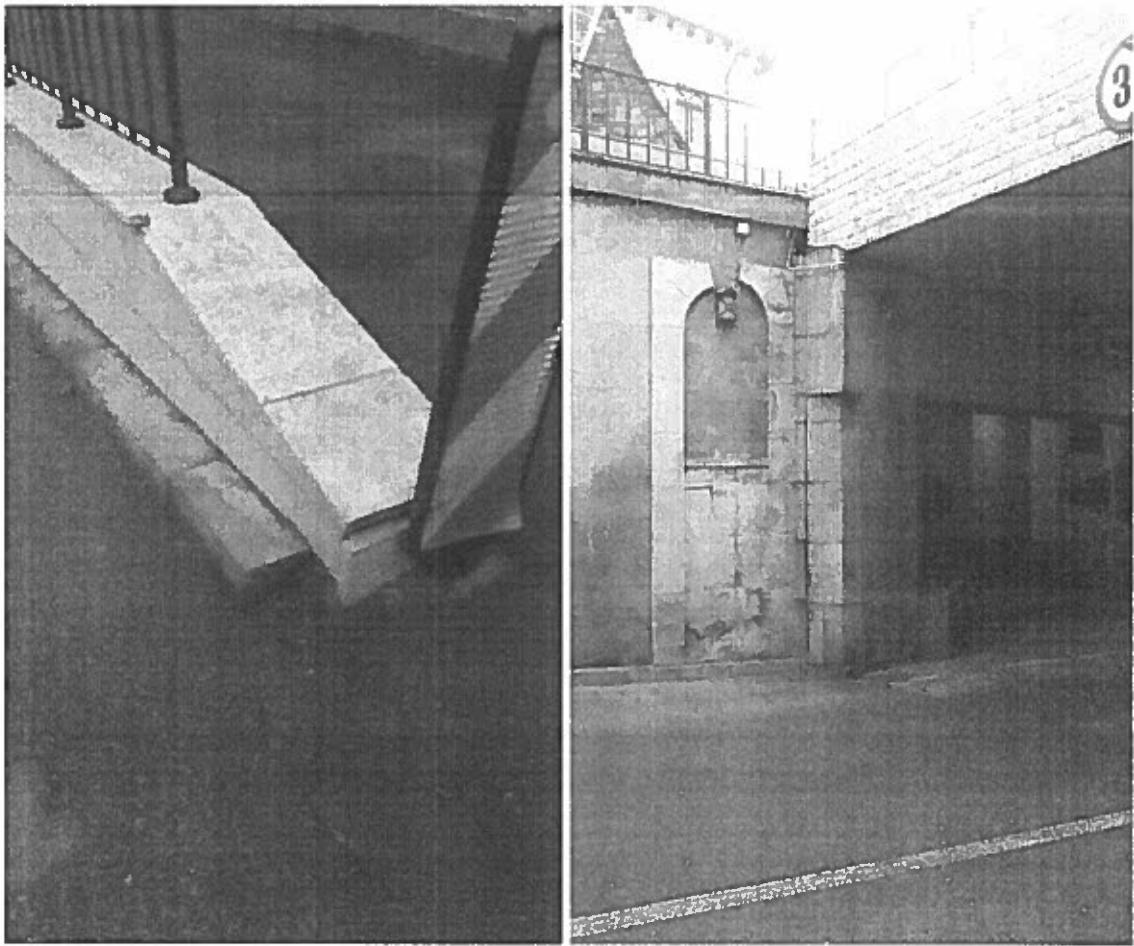
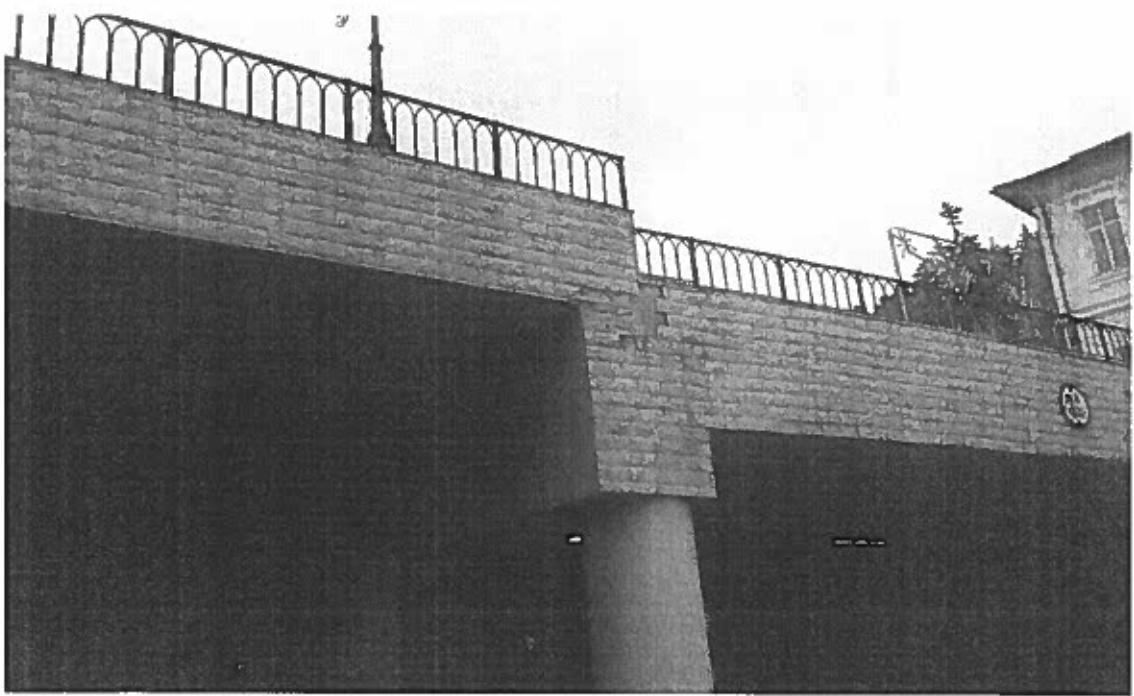
- Inlocuire elemente de placare al fatadelor

Intru-cat s-au produs degradari si chiar desprinderi de elemente de fatada(placari cu piatra naturala si artificiala) se impune refacerea acestora. Ca metoda recomandata ut propunem : curatarea zonelor degradate, studierea cu atentie a posibilelor noi desprinderi, buceardarea suprafetelor, indepartarea resturilor de adeziv, amorsarea suprafetelor si pozarea placarilor idem cu originalul. Se va utiliza doar adezivul si procedura recomandata de producator.

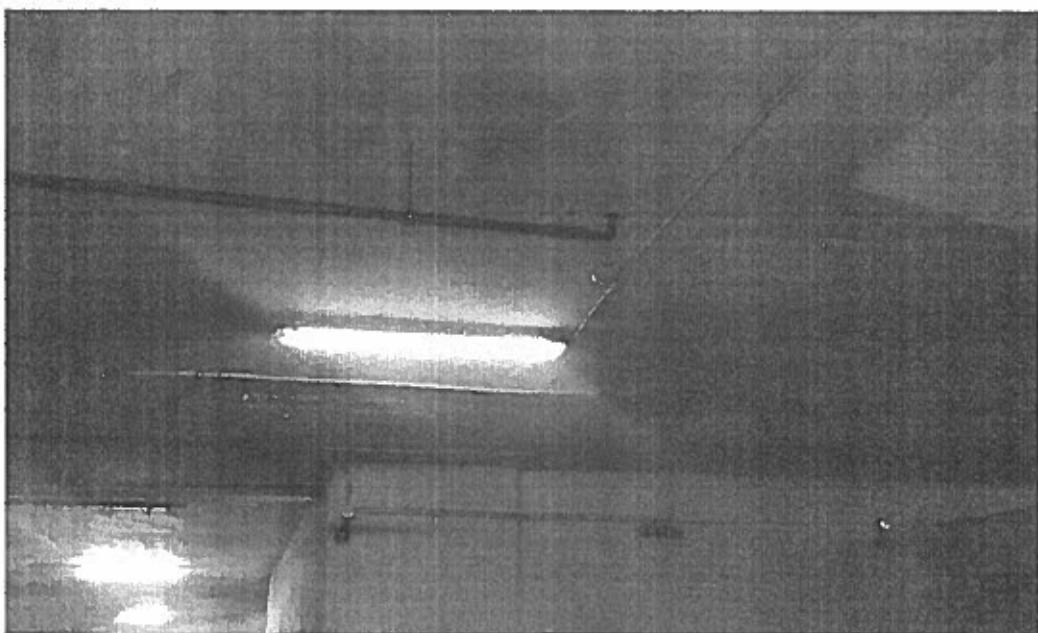
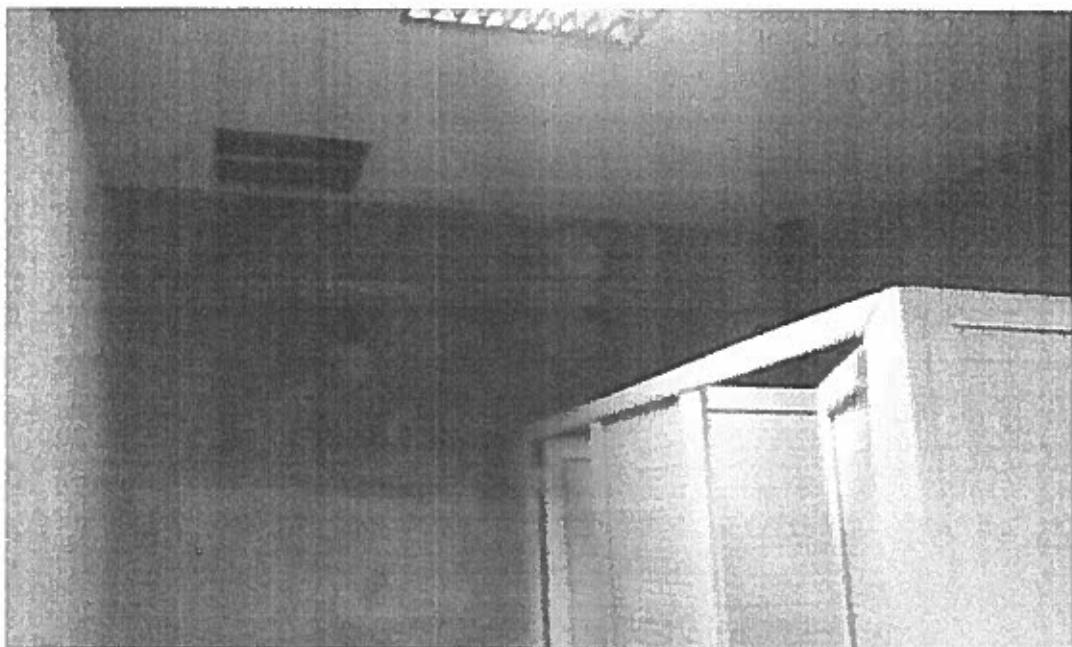
- **Reparatii la finisaje interioare, inlocuire elemente degradate(gips-carton)**
In cele doua grupuri sanitare, in camera de supraveghere si in zona utilajelor, exista infiltratii ce au generat degradari accentuate ale finisajelor interioare. Din acest motiv se impune indepartarea totala a zonelor afectate si reconstruirea lor, idem cu originalul. Acesasta operatiune va fi posibila doar dupa intreruperea infiltratiilor si indepartarea cauzei, nu doar a efectului.

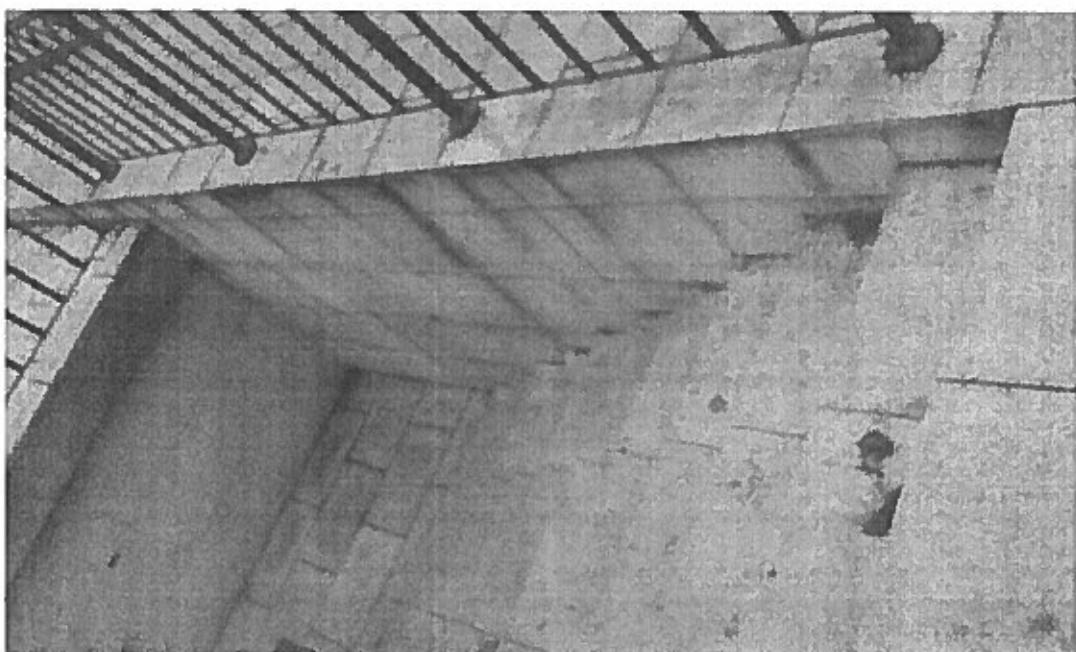
Treptele scarilor exterioare sunt sparte si parcial desprinse, din acest motiv se vor inlocui elementele degradate si relipi cele desprinse, dar aflate in stare buna. Suprafetele afectate de umezeala, saruri, patate de diverse substante se vor curata chimic.

Suprafetele metalice aferente confectionilor(balustrade, parapeti) se vor revopsi cu vopsea de exterior pentru metal, culoare maro-inchis sau negru. Alegerea acesteia va fi in tonalitate cu ansamblul general.

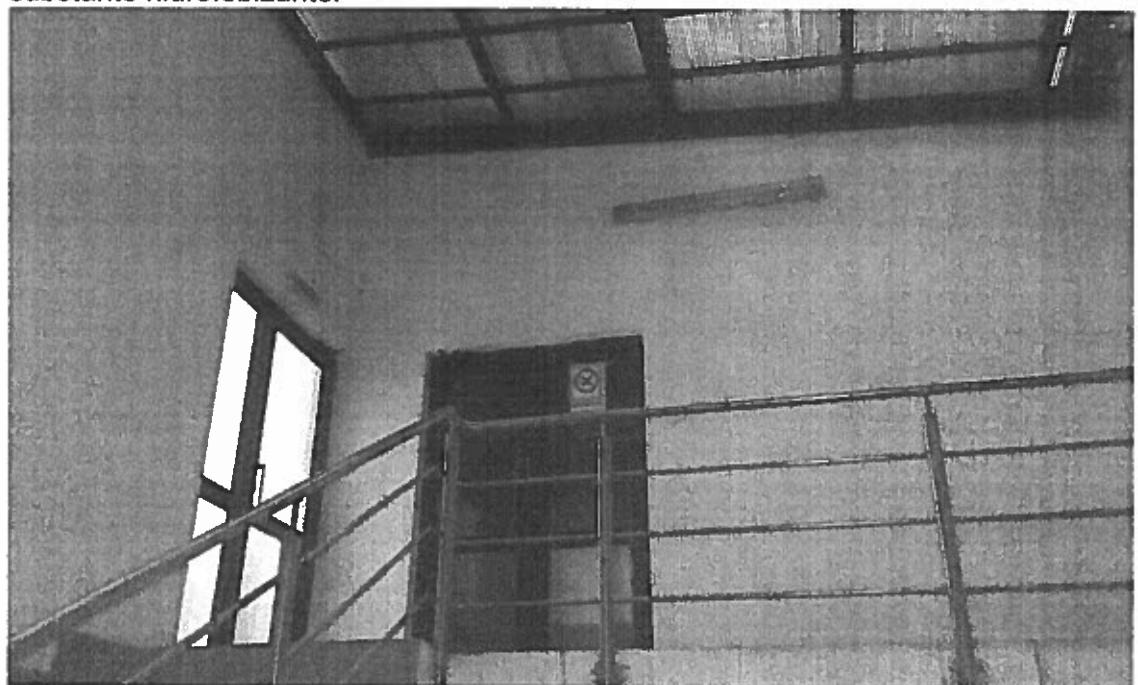
- **Lucrari de hidroizolatii prin injectari, reparatii finisaje, reparatii invelitori si iluminatoare, rostuiriri placaje de piatra la constructiile aferente celor doua lifturi si scari interioare**

La casele scarilor si a lifturilor s-au constatat prezenta infiltratiilor, atat la nivelul cotei de intrare, cat sub aceasta. Cauzele fiind nerealizarea corecta a hidroizolatiei, precum si degradarea acesteia. Pentru a nu escava intreaga zona si a realiza un dren perimetral, se impune injectarea cu solutii hidrofobe a peretilor celor doua constructii. Operațiunea în sine constă în introducerea, în volumul de piatră sau cărămidă, a pastei de ciment cu lucratilitate - sub presiune. Pasta, pătrunzând prin golurile și discontinuitățile peretelui sau bolții, realizează prin întărire o matrice de legătură nouă și calitativ superioară celei inițiale, matrice capabilă să restabilească

Un alt element degradat este și învelitoare/luminatorul acestora. Se impune demontarea și înlocuirea totală cu material nou, dar respectând prevederile proiectului initial și a dispozitiilor de sănătate emise pe perioada desfășurării lucrărilor de construire.

De asemenea se impune și refacerea finisajelor interioare, tencuieli și gleturi pentru zonele afectate de umezeala și rezugravirea integrală interioară și exterioară.

Pentru încadrarea în sit, proiectantul initial a optat către placare cu piatră naturală a fățadelor celor două case ale scărilor. Se impune necesitatea de a rostui cu mortar hidrofobizat a întregii fatade. De asemenea se propune și tratarea pietrei cu substanțe hidrofobizante.
