**REMEDIERE A  
DEFICIENTELOR  
CONSTATATE  
LA LUCRARILE  
EXECUTATE IN  
CADRUL  
CONTRACTULUI DE  
LUCRARI  
NR. 18517/03.05.2011**

**STR. STEFAN CEL MARE  
PIATRA NEAMT  
JUD. NEAMT**

*Pr.nr.* 49/2016

## MEMORIU TEHNIC GENERAL

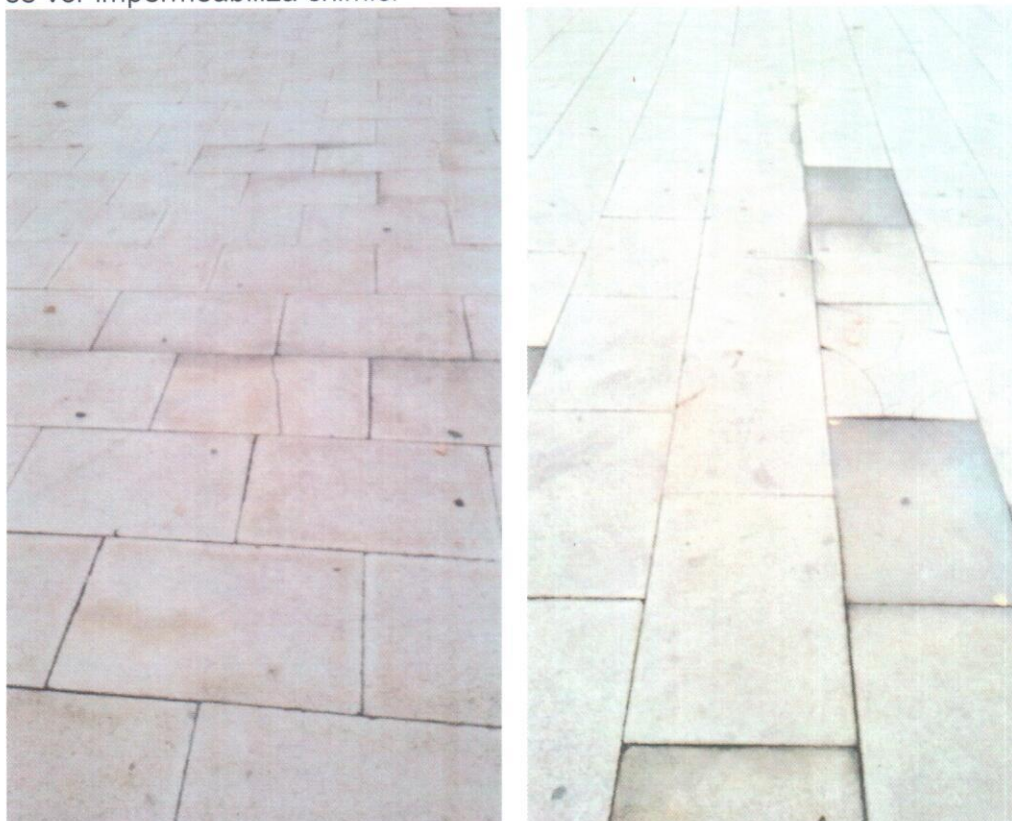
In zona pietonala s-au mai descoperit fisuri ale pavelelor montate pe straturile de pamant compactat, in special acolo unde exista traversari de cabluri si corpuri de iluminat. Motivul fiind tasarea diferentiata a zonelor. Si din acest motiv se impune inlocuirea atat a pavelelor, cat si a lespezilor de piata afectate.

Dupa identificarea pavelelor/zonelor de pavele degradate acestea se vor indeparta fizic(inclusiv adezivul, pana la planseul de beton). Datorita modului de prindere(sapa semi-uscata) este imposibila recuperarea lor. In consecinta trebuiesc achizitionate elemente identice cu cele existente. De asemenea se va utiliza si acelasi sistem de prindere.

Pentru evitarea tensiunilor cauzate de diferentele de temperatura si umiditate se va realiza un rost de dilatare, in conformitate cu prevederile producatorului.

Pe toata suprafata de interventie se va realiza, inainte de pozarea sapei semi-uscate, o hidroizolatie cu membrana. Aceasta se va racorda cu rigolele propuse. Suprafetele se vor impermeabiliza chimic.

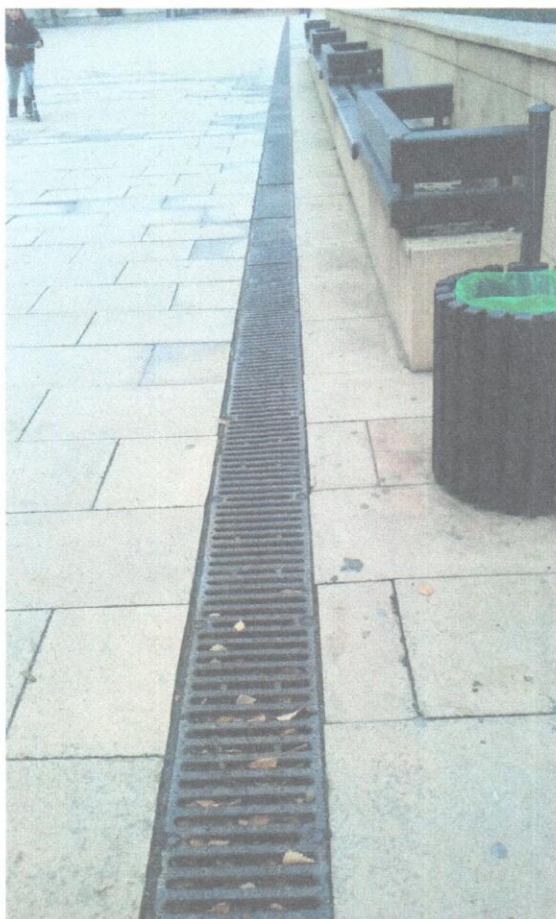
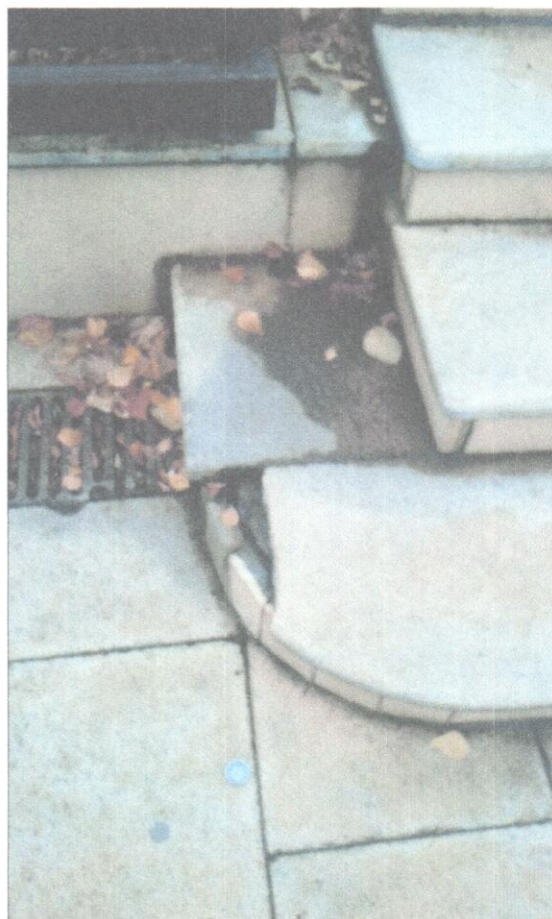
#### - **Demontare si remontare rigole, inclusiv hidroizolatii**

In lungul ambelor rigole s-au depistat infiltratii cauzate atat de degradarile hidroizolatiei, cat si de faptul ca pavelele au exercitat presiune asupra rigolei, fisurand-o.

In acest sens, se propune demontarea rigolelor si remontarea lor dupa realizarea hidroizolatiei, cu desfacerea zonelor de pavele limitrofe, cca.1-2m stanga-dreapta. Se impune si refacerea stratului support, adeziv si a hidroizolatiei. Suprafetele se vor impermeabiliza chimic.

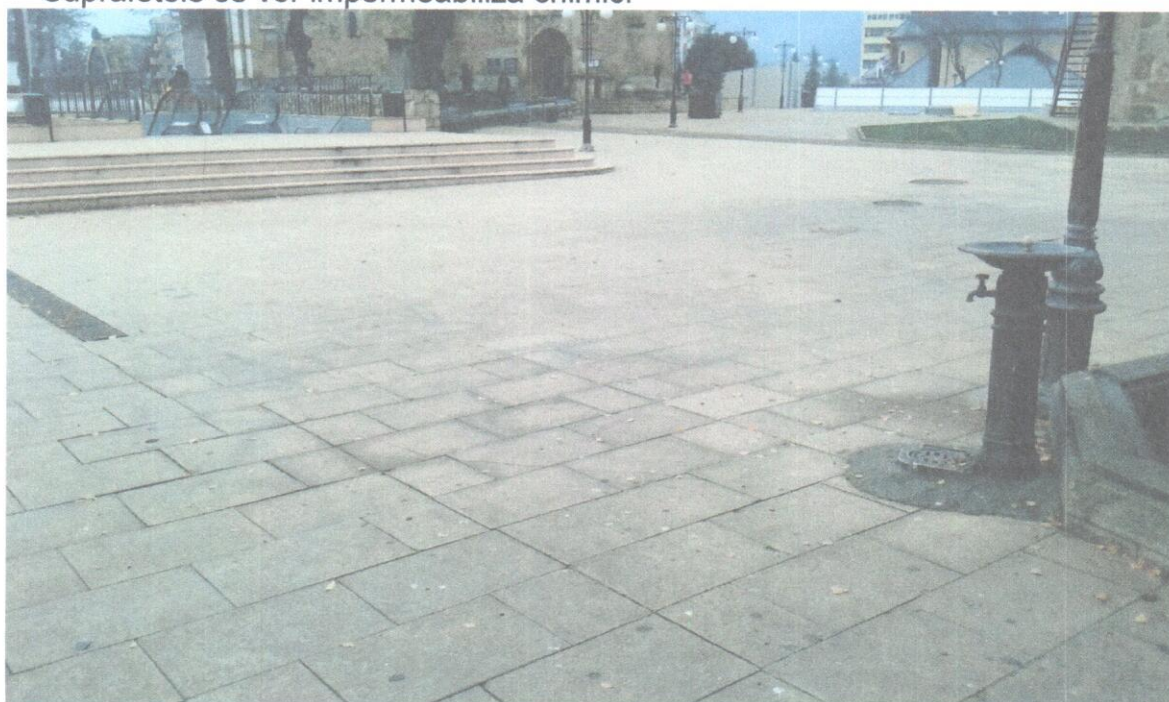
- **Extindere rigola si bransament al fantanilor de baut apa**

Intru-cat apele meteorice colectate direct in spatiul verde, cat si cele pluviale din sistemul aferent « Muzeului Cucuteni » duc la supresaturarea « pastilei verzi » din zona, se produc infiltratii in zidurile ce delimiteaza subsolul parcarii. In vederea eliminarii acestora, se propune prelungirea rigolei pana aproape de scarile intrarii in muzeu, precum si refacerea racordarii fantanilor de baut la sistem.

De asemenea pavelele din zona vor fi inlocuite cu refacerea intregului sistem. Suprafetele se vor impermeabiliza chimic.

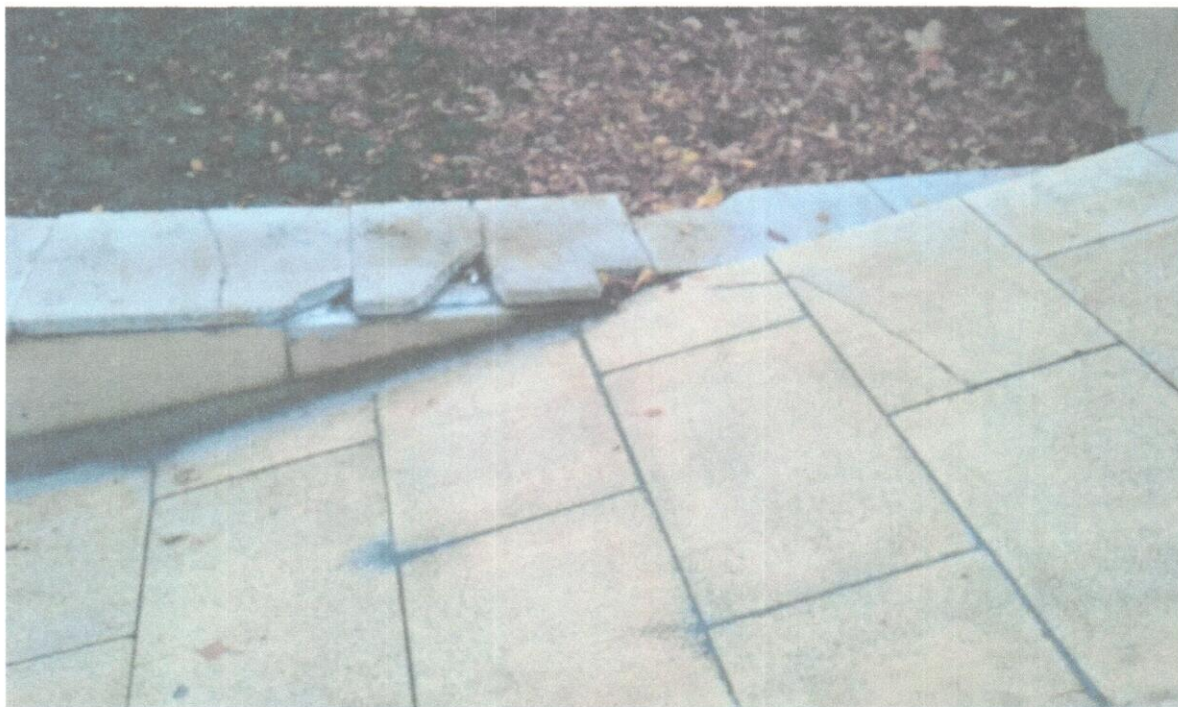
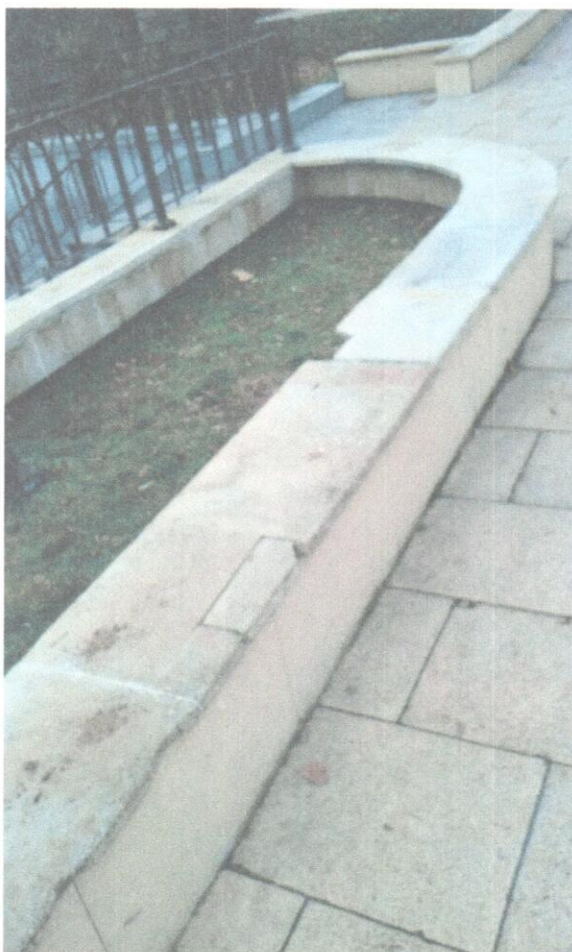
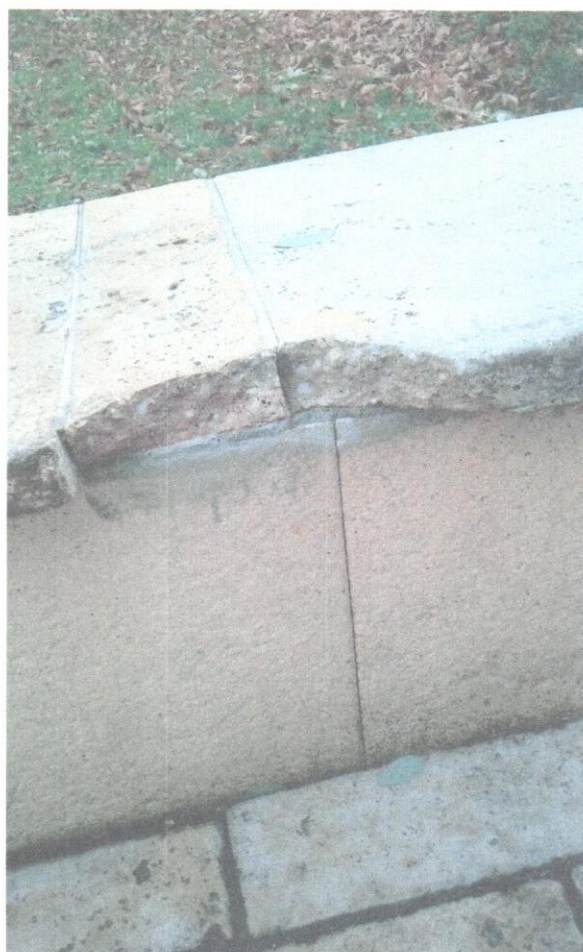
- **Inlocuire glafuri**

Actualele glafuri au suferit degradari, spargeri, desprinderi de pe parapeti. Din acest motiv se vor inlocui doar piesele degradate, precum si cele care se sparg in momentul desprinderii. O atentie deosebita se acorda racordului hidroizolatiei la atic. Suprafetele se vor impermeabiliza chimic.

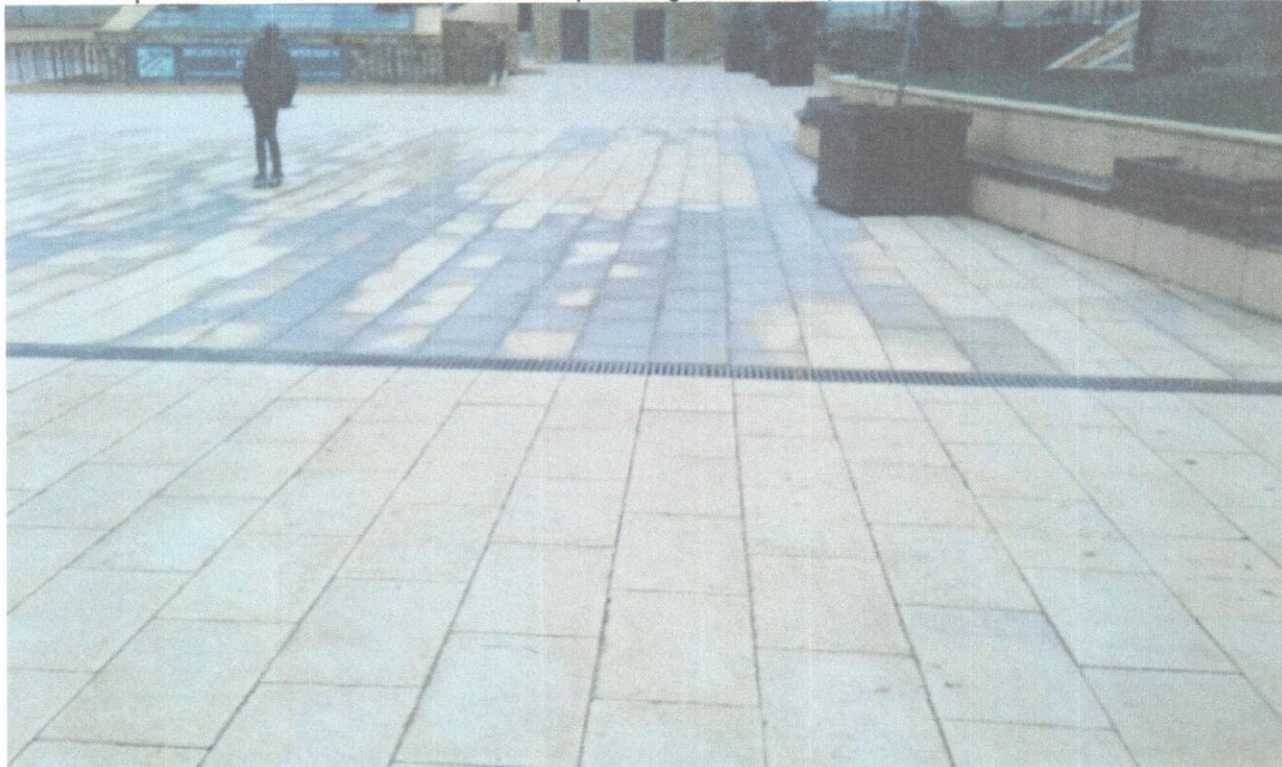
- **Curatare pavele**

Conform planselor de arhitectura sunt zone de pavaj patate de diverse solutii. Pentru crearea imaginii favorabile de ansamblu, zonele afectate se vor curata chimic si impermeabiliza. In cazul in care apar degradari ale pavelelor, acestea se vor inlocui.

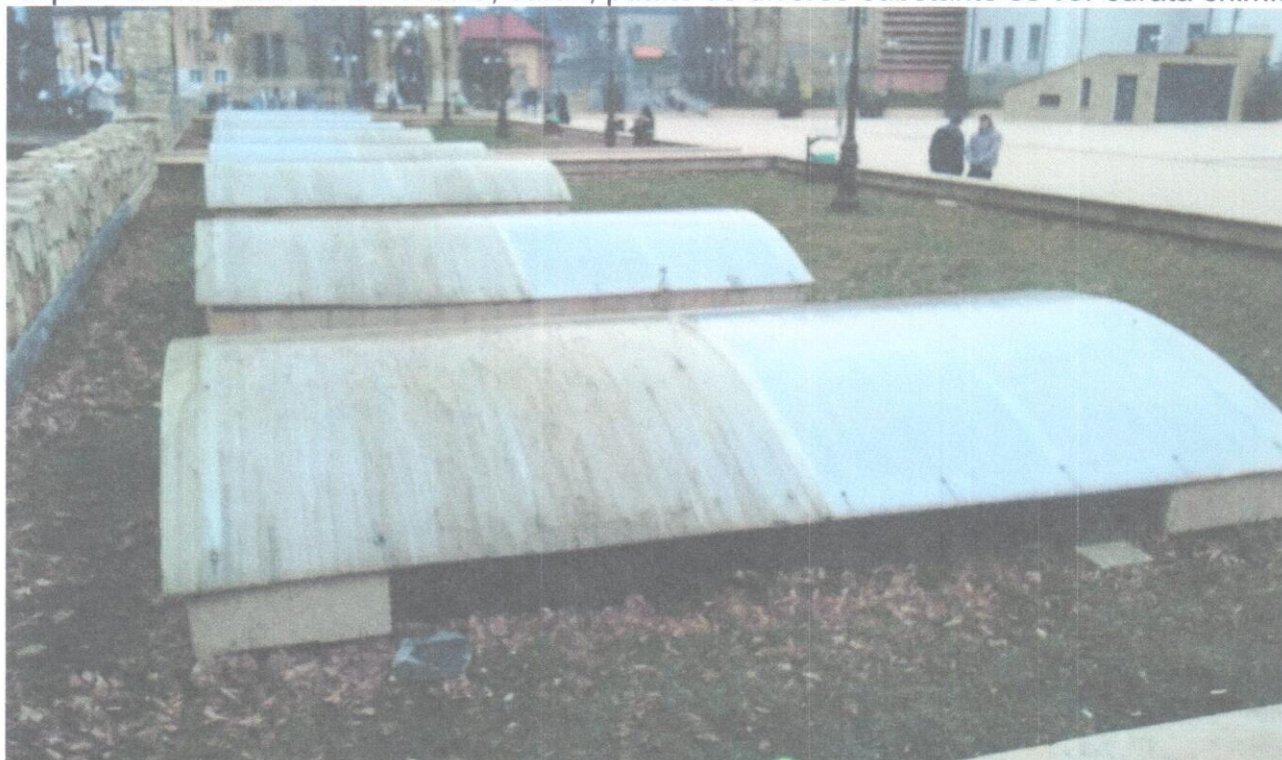
- **Reparatii la luminatoare si inlocuri elemente deteriorate**

Elementele luminatoarelor sunt degradate si vor fi inlocuite dupa cum urmeaza :

- elementele din policarbonat in totalitate
- placajele din piatra se vor relipi cu adeziul indicat de producator
- suprafetele afectate de umezeala, saruri, patate de diverse substante se vor curata chimic.

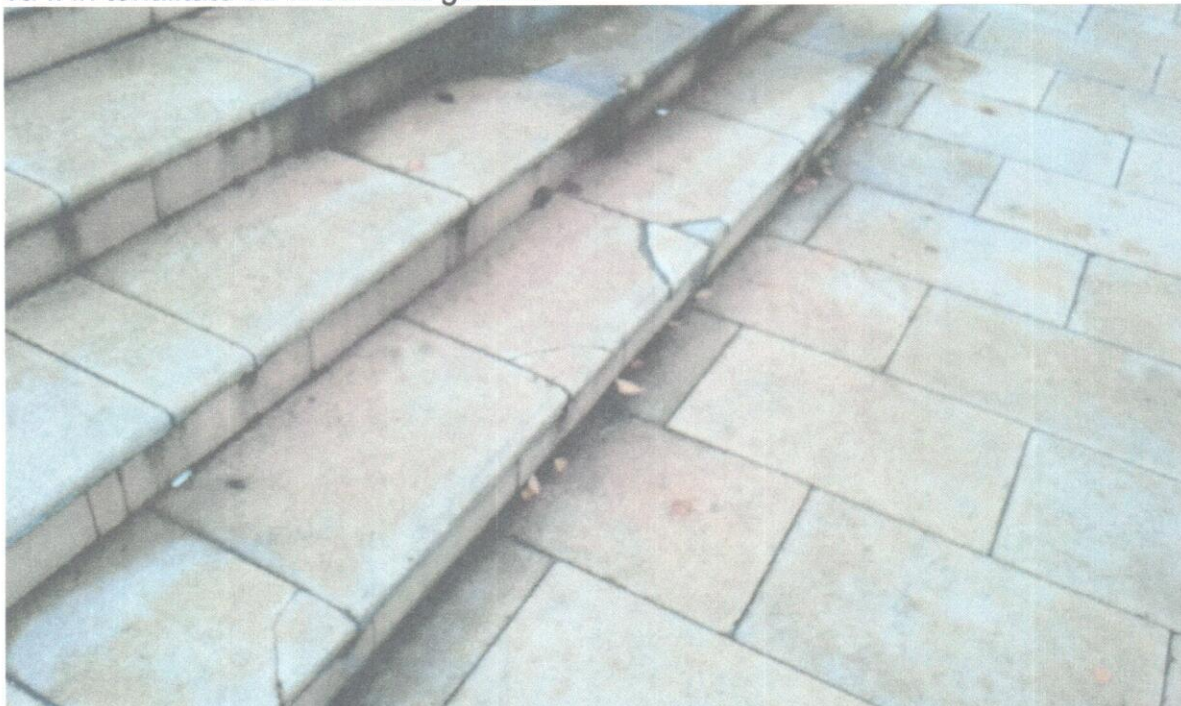
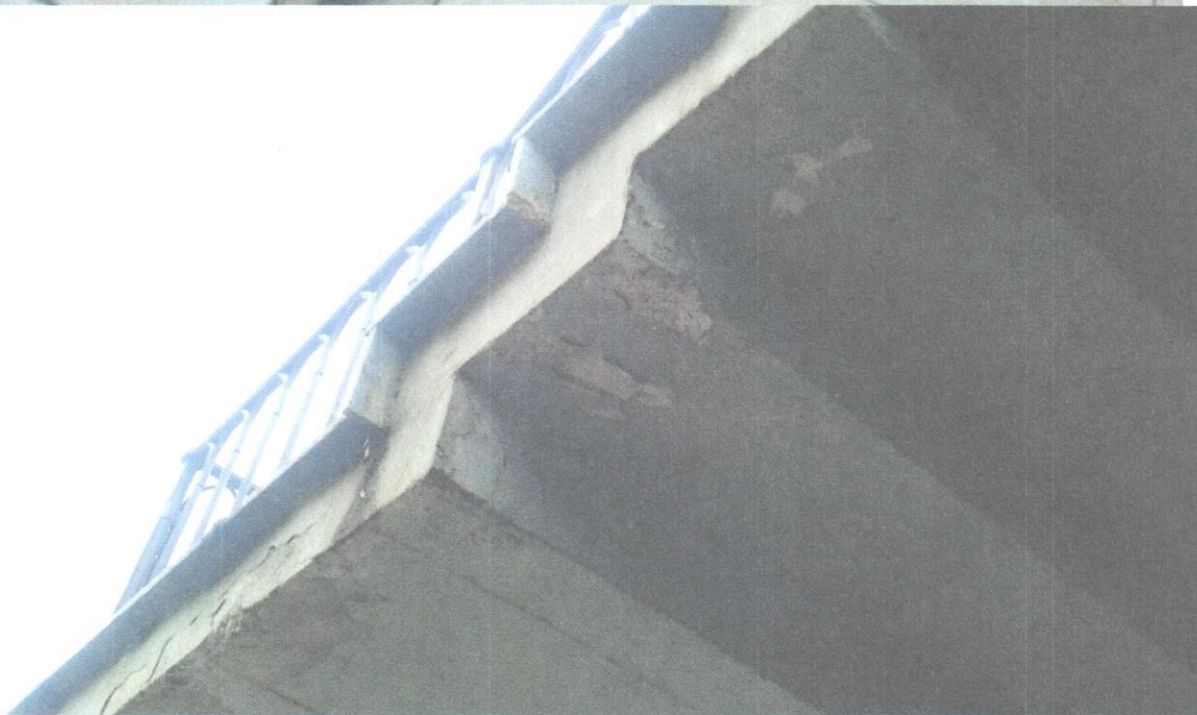
- **Reparatii scari exterioare, mai putin cele rulante**

Treptele scarilor exterioare sunt sparte si partial desprinse, din acest motiv se vor inlocui elementele degradate si relipi cele desprinse, dar aflate in stare buna. Suprafetele afectate de umezeala, saruri, patate de diverse substante se vor curata chimic.

De asemenea trebuies refacute si celelalte finisaje exterioare – tencuieli, zugraveli. Suprafetele metalice aferente confectiilor(balustrade, parapeti) se vor revopsi cu vopsea de exterior pentru metal, culoare maro- inchis sau negru. Alegerea acesteia va fi in tonalitate cu ansamblul general.

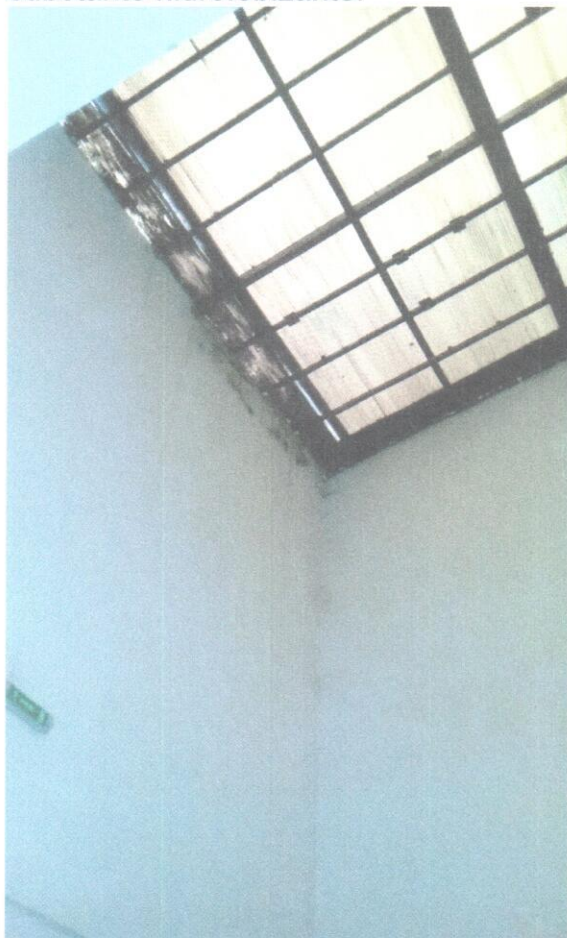
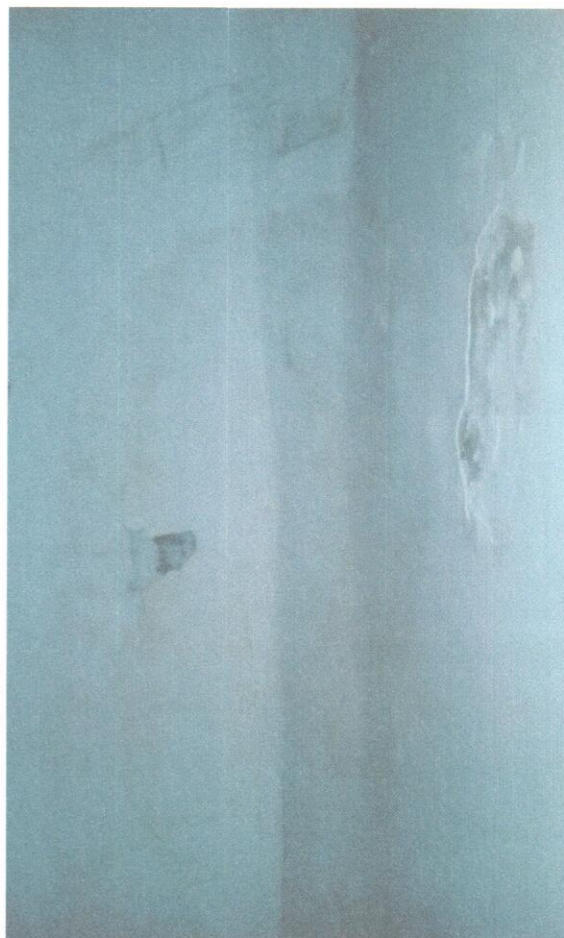
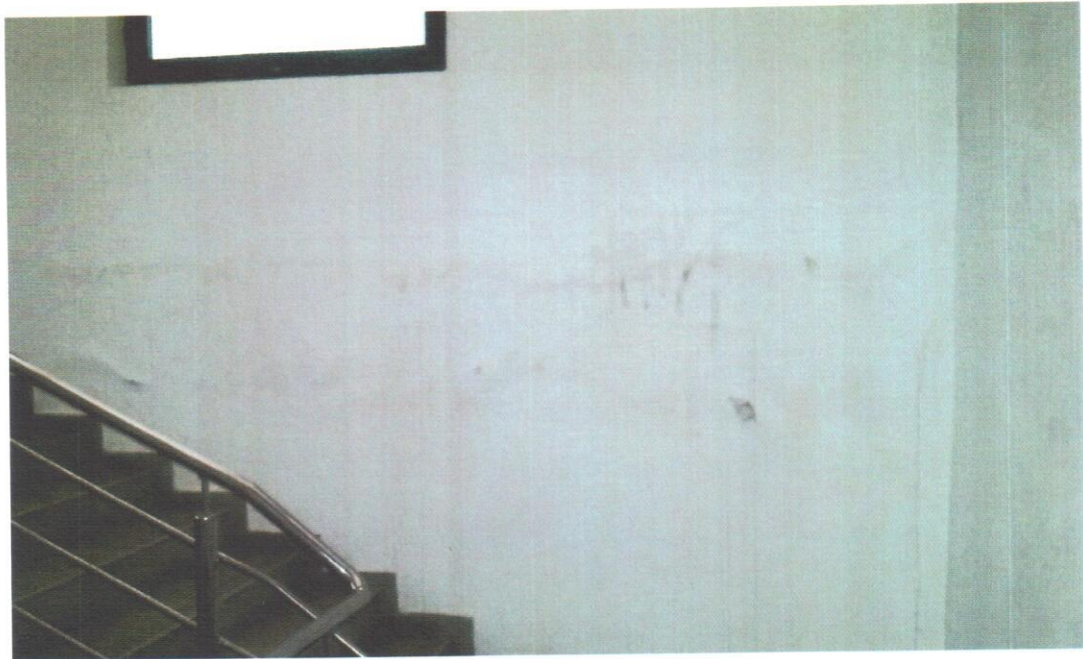
- **Lucrari de hidroizolatii prin injectari, reparatii finisaje, reparatii invelitori si iluminatoare, rosturi placaje de piatra la constructiile aferente celor doua lifturi si scari interioare**

La casele scarilor si a lifturilor s-au constatat prezenta infiltratiilor, atat la

nivelul cotei de intrare, cat sub aceasta. Cauzele fiind nerealizarea corecta a hidroizolatiei, precum si degradarea acesteia. Pentru a nu escava intreaga zona si a realiza un dren perimetral, se impune injectarea cu solutii hidrofobe a peretilor celor doua constructii. Operațiunea în sine constă în introducerea, în volumul de piatră sau cărămidă, a pastei de ciment cu lucrabilitate - sub presiune. Pasta, pătrunzând prin golurile și discontinuitățile peretelui sau bolții, realizează prin întărire o matrice de legătură nouă și calitativ superioară celei inițiale, matrice capabilă să restabilească monolitismul (dat fiind caracteristicile fizico-mecanice ale materialelor utilizate în prezent). Injectarea propriu-zisă se execută de jos în sus, pe fiecare perete ori boltă în parte; se injectează cu pastă de ciment prin ștuțuri (de exemplu) până când jetul de injectare va apare în alt ștuț , care se obturează cu praf de ipsos. Se lucrează sub presiune de 2 ... 3 atm. în ștuțui se pune un dop de lemn, iar operațiunea continuă în alt ștuț; după terminarea injectării primare, operațiunea se va relua în ștuțurile unde, după eliminarea dopului, canalul nu este umplut suficient.

Un alt element degradat este si invelitoare/luminatorul acestora. Se impune demontarea si inlocuirea totala cu material noi, dar respectand prevederile proiectului initial si a dispozitiilor de santier emise pe perioada desfasurarii lucrarilor. De asemenea se impune si refacerea finisajelor interioare, tencuiei si gleturi pentru zonele afectate de umezeala si rezugravirea integral interioara si exterioara. Pentru incadrarea in sit, proiectantul initial a optat catre placare cu piatra naturala a fatadelor celor doua case ale scarilor. Se impune necesitatea de a rostui cu mortar hidrofobizat a intregii fatade. De asemenea se propune si tratarea pietrei cu substante hidrofobizante.

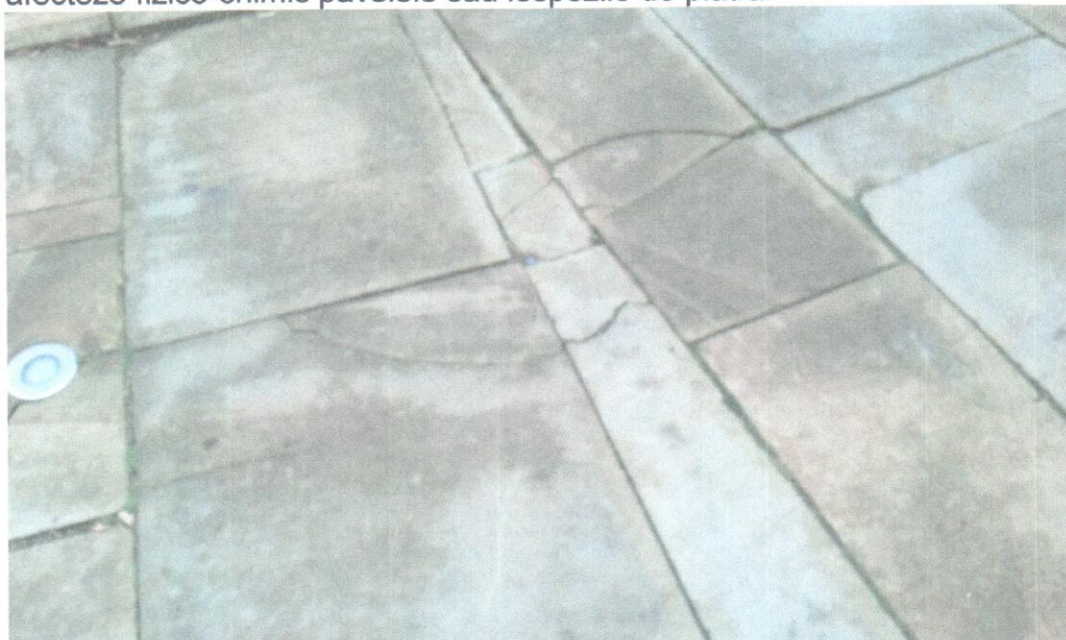
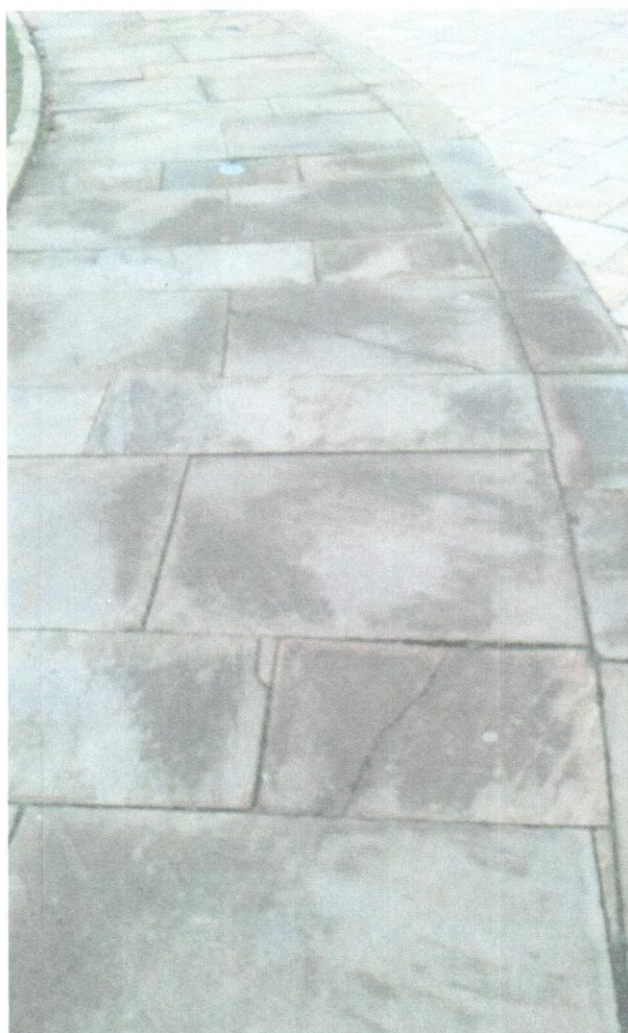
- **Curatare pavele**

Conform planselor de arhitectura sunt zone de pavaj patate de diverse solutii. Pentru crearea imaginii favorabile de ansamblu, zonele afectate se vor curata chimic si impermeabiliza. In cazul in care apar degradari ale pavelelor, acestea se vor inlocui. Substantele ce se vor utiliza pentru curatare trebuie sa fie ecologice si sa nu afecteze fizico-chimic pavelele sau lespezile de piatra.

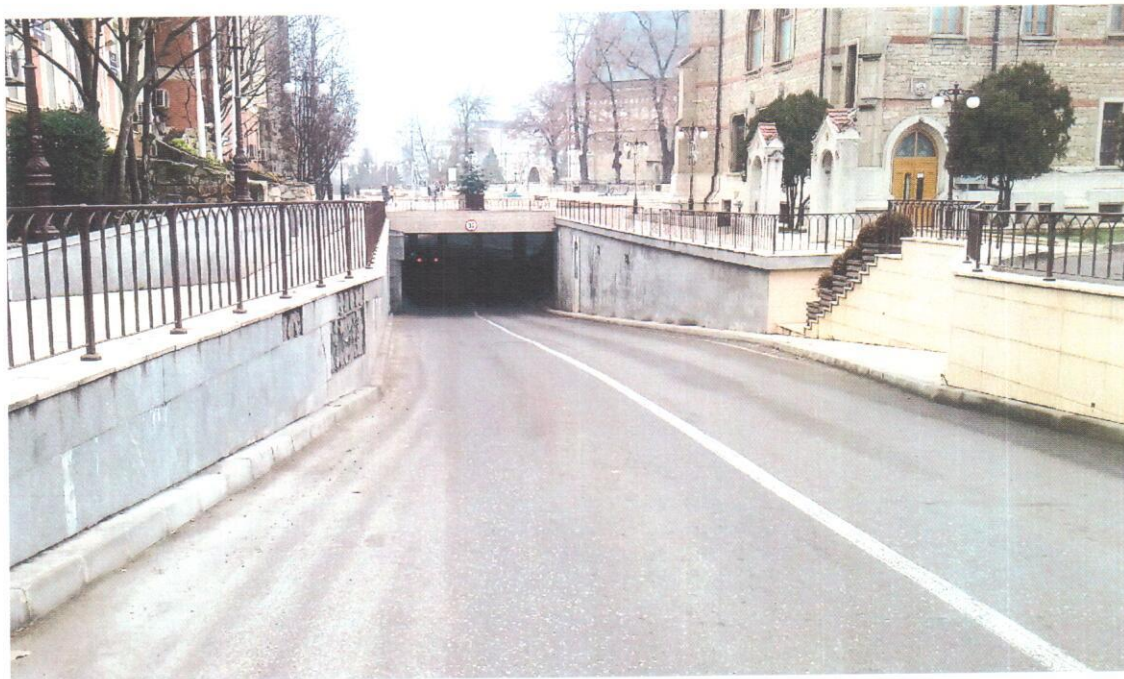
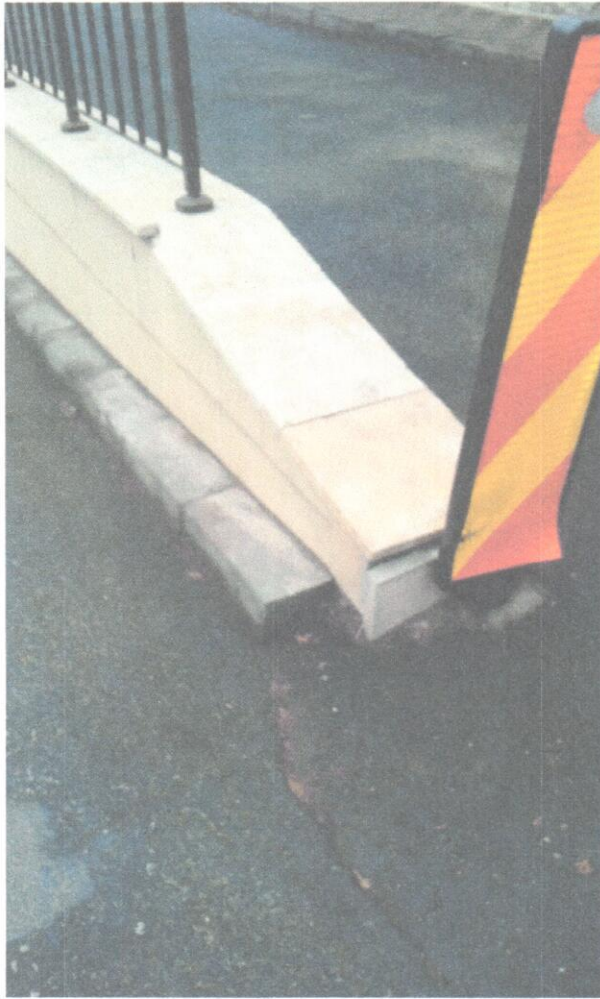
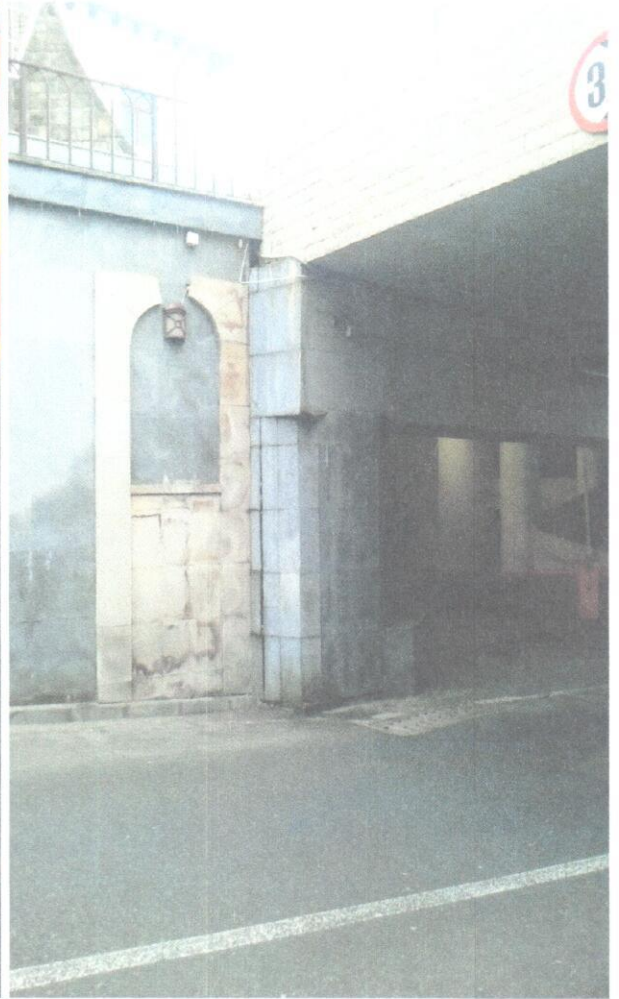
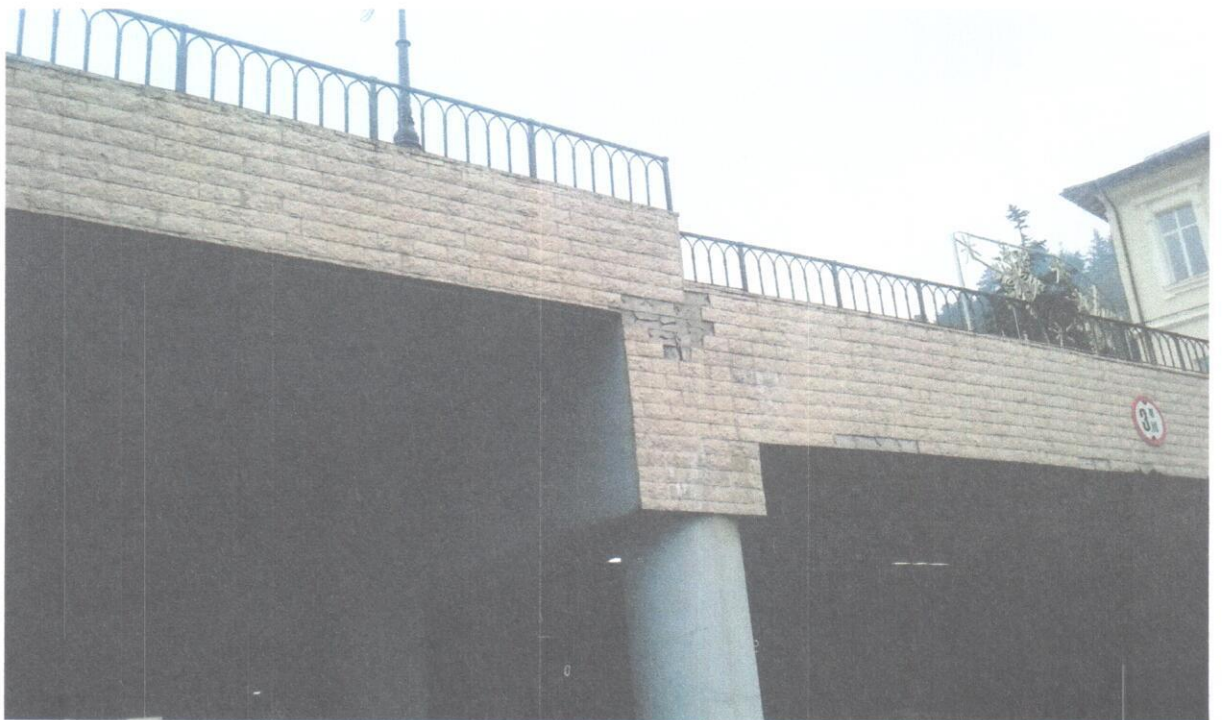
#### - **Inlocuire elemente de placare al fatadelor**

Intru-cat s-au produs degradari si chiar desprinderi de elemente de fatada(placari cu piatra naturala si artificiala) se impune refacerea acestora. Ca metoda recomandata ut propunem : curatarea zonelor degradate, studierea cu atentie a posibilelor noi desprinderi, buceardarea suprafetelor, indepartarea resturilor de adeziv, amorsarea suprafetelor si pozarea placarilor idem cu originalul. Se va utiliza doar adezivul si procedura recomandata de producator.

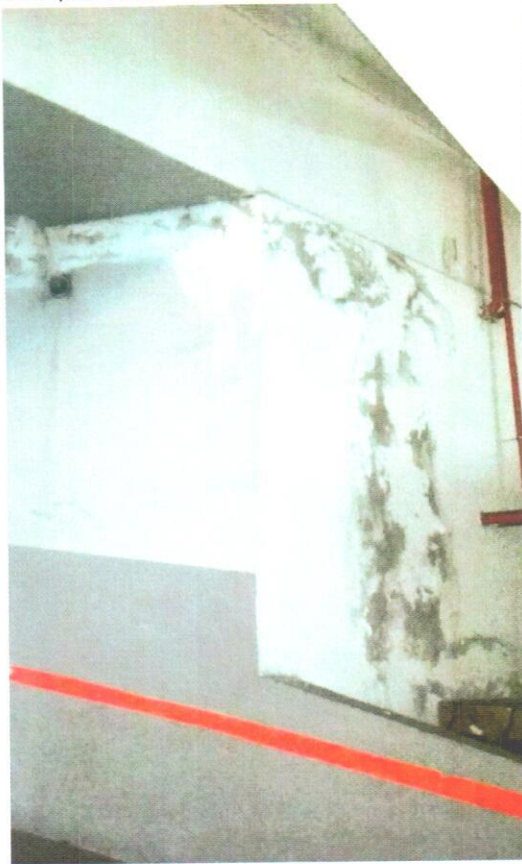
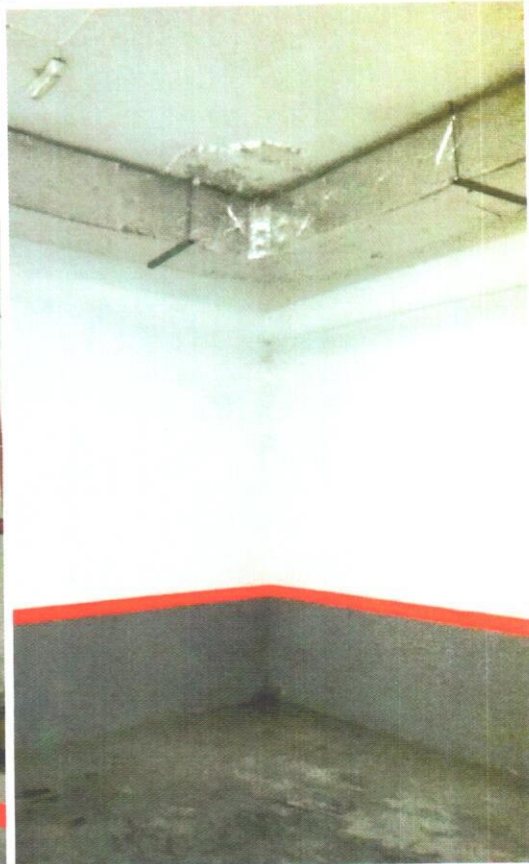
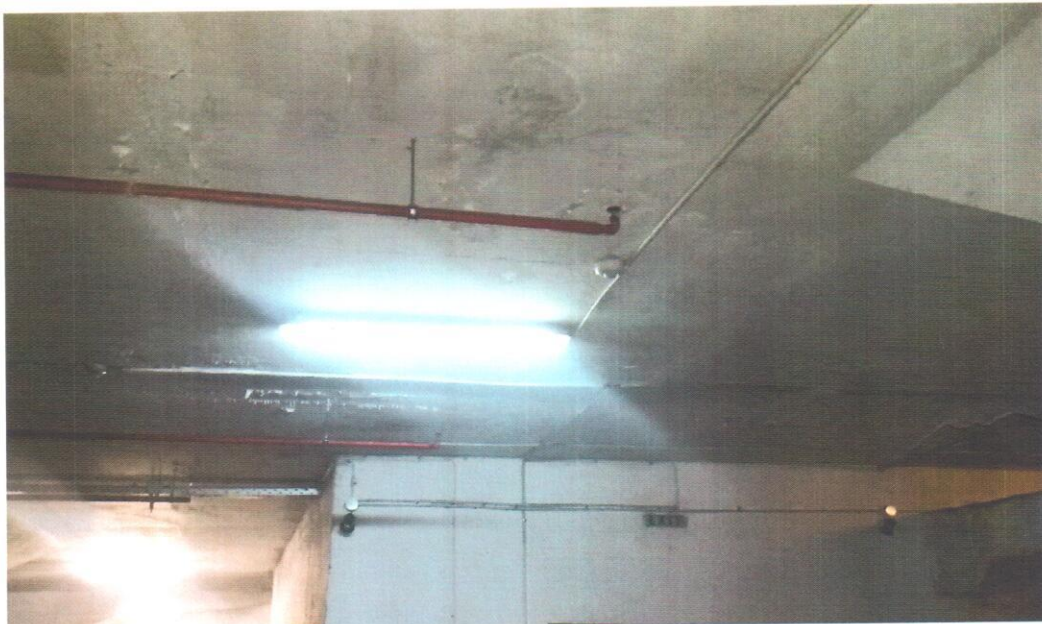
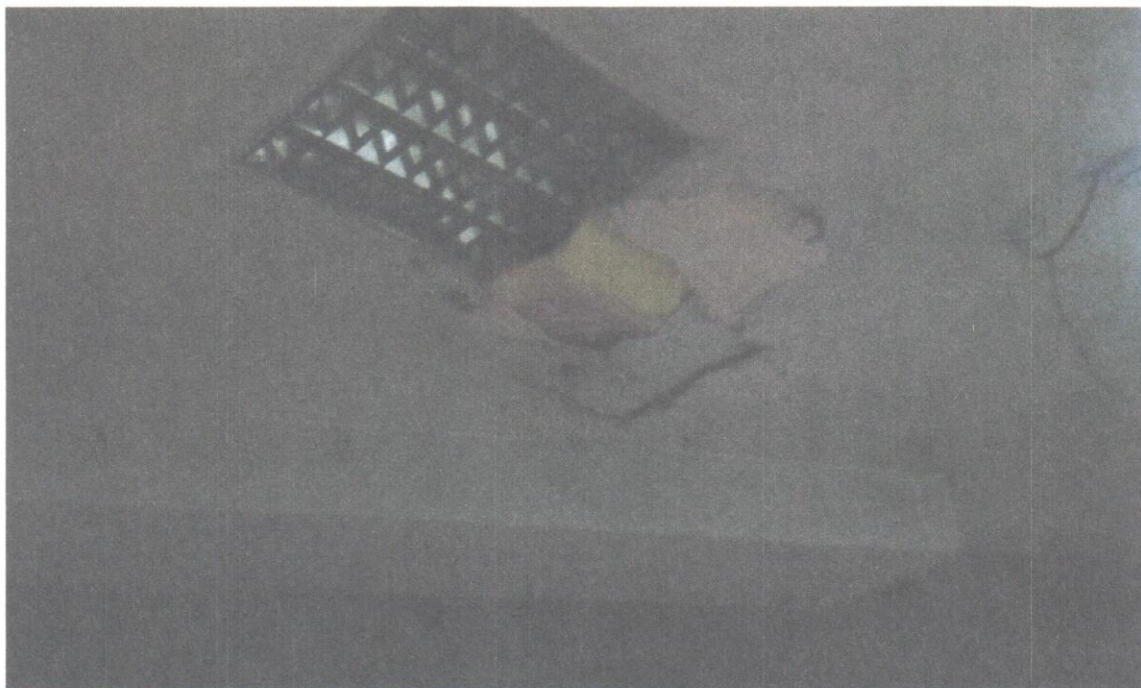
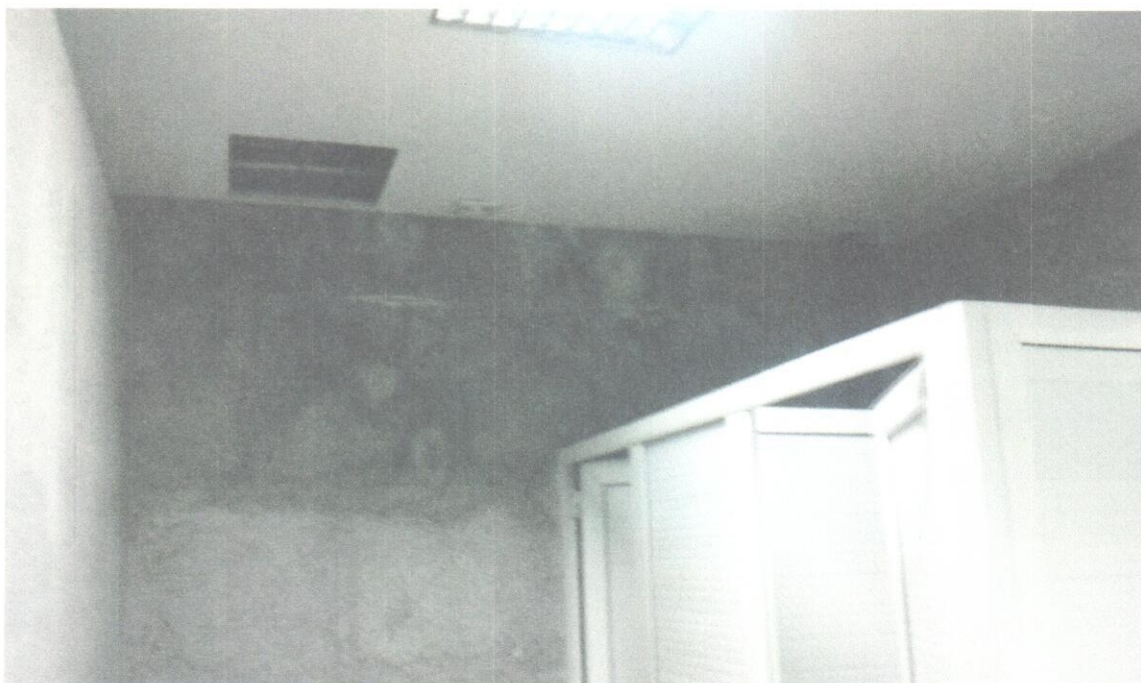
- **Reparatii la finisaje interioare, inlocuiri elemente degradate(gips-carton)**

In cele doua grupuri sanitare, in camera de supraveghere si in zona utilajelor, exista infiltratii ce au generat degradari accentuate ale finisajelor interioare. Din acest motiv se impune indepartarea totala a zonelor afectate si reconstruirea lor, idem cu originalul. Acesasta operatiune va fi posibila doar dupa intreruperea infiltratiilor si indepartarea cauzei, nu doar a efectului.

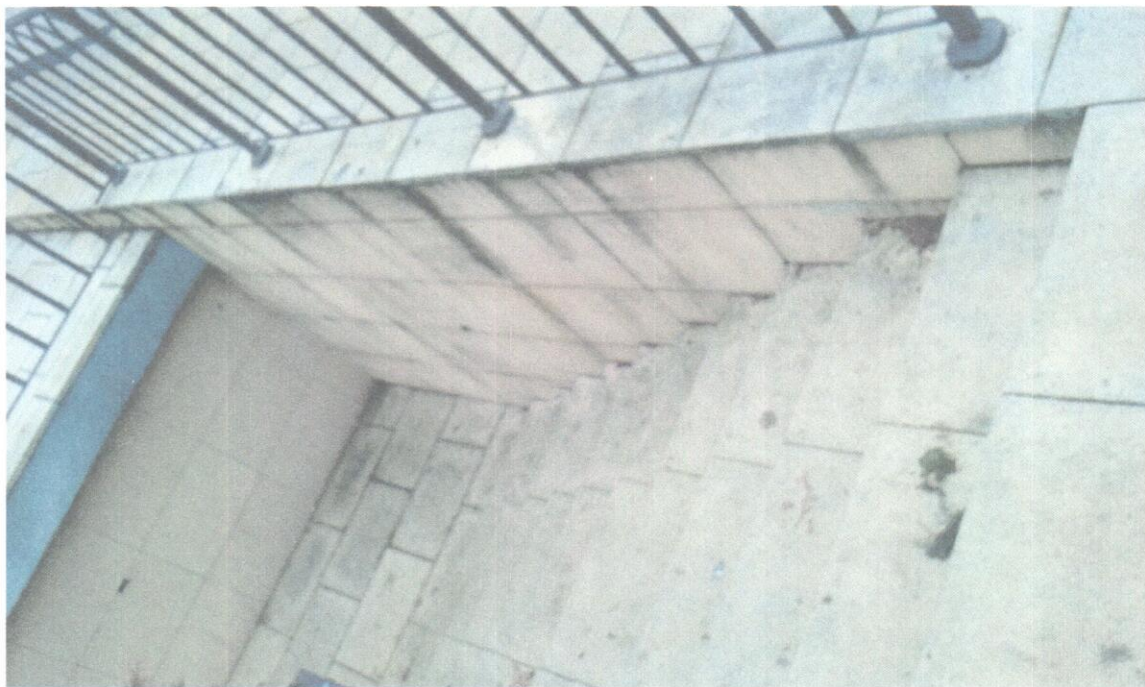
Treptele scarilor exterioare sunt sparte si partial desprinse, din acest motiv se vor inlocui elementele degradate si relipi cele desprinse, dar aflate in stare buna. Suprafetele afectate de umezeala, saruri, patate de diverse substante se vor curata chimic.

Suprafetele metalice aferente confectiilor(balustrade, parapeti) se vor revopsi cu vopsea de exterior pentru metal, culoare maro- inchis sau negru. Alegerea acesteia va fi in tonalitate cu ansamblul general.

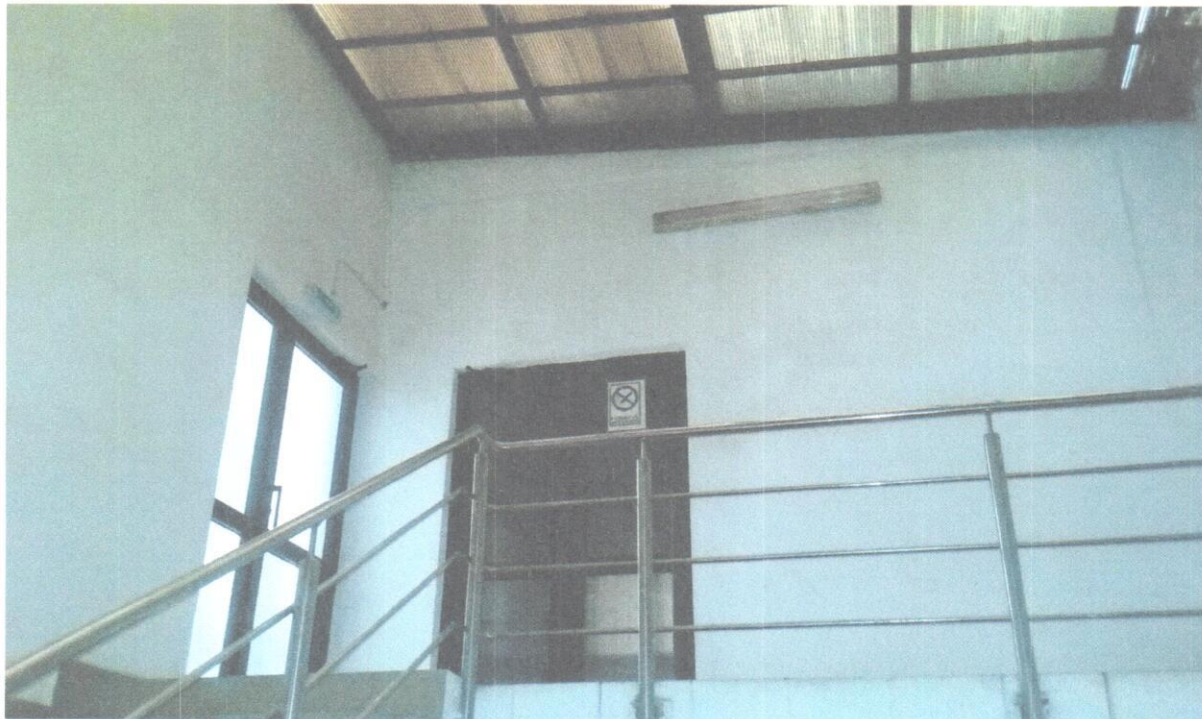
- **Lucrari de hidroizolatii prin injectari, reparatii finisaje, reparatii invelitori si iluminatoare, rosturi placaje de piatra la constructiile aferente celor doua lifturi si scari interioare**

La casele scarilor si a lifturilor s-au constatat prezenta infiltratiilor, atat la nivelul cotei de intrare, cat sub aceasta. Cauzele fiind nerealizarea corecta a hidroizolatiei, precum si degradarea acesteia. Pentru a nu escava intreaga zona si a realiza un dren perimetral, se impune injectarea cu solutii hidrofobe a peretilor celor doua constructii. Operațiunea în sine constă în introducerea, în volumul de piatră sau cărămidă, a pastei de ciment cu lucrabilitate - sub presiune. Pasta, pătrunzând prin golurile și discontinuitățile peretelui sau bolții, realizează prin întărire o matrice de legătură nouă și calitativ superioară celei inițiale, matrice capabilă să restabilească

Un alt element degradat este și învelitoare/luminatorul acestora. Se impune demontarea și înlocuirea totală cu material nou, dar respectând prevederile proiectului inițial și a dispozițiilor de șantier emise pe perioada desfășurării lucrărilor de construcție.

De asemenea se impune și refacerea finisajelor interioare, tencuieli și gleturi pentru zonele afectate de umezeala și rezugravirea integral interioară și exterioară. Pentru încadrarea în sit, proiectantul inițial a optat pentru placare cu piatră naturală a fațedelor celor două case ale scării. Se impune necesitatea de a rostui cu mortar hidrofobizat a întregii fațade. De asemenea se propune și tratarea pietrei cu substanțe hidrofobizante.
