RAPORT

ARHEOLOGIC DE CERCETARE PREVENTIVĂ

*Restaurare și consolidare vestigii
arheologice descoperite în zona istorică și culturală
Curtea Domnească-Muzeul Curții Domnești II*

Arheolog expert
Dr. Gheorghe Dumitroaia

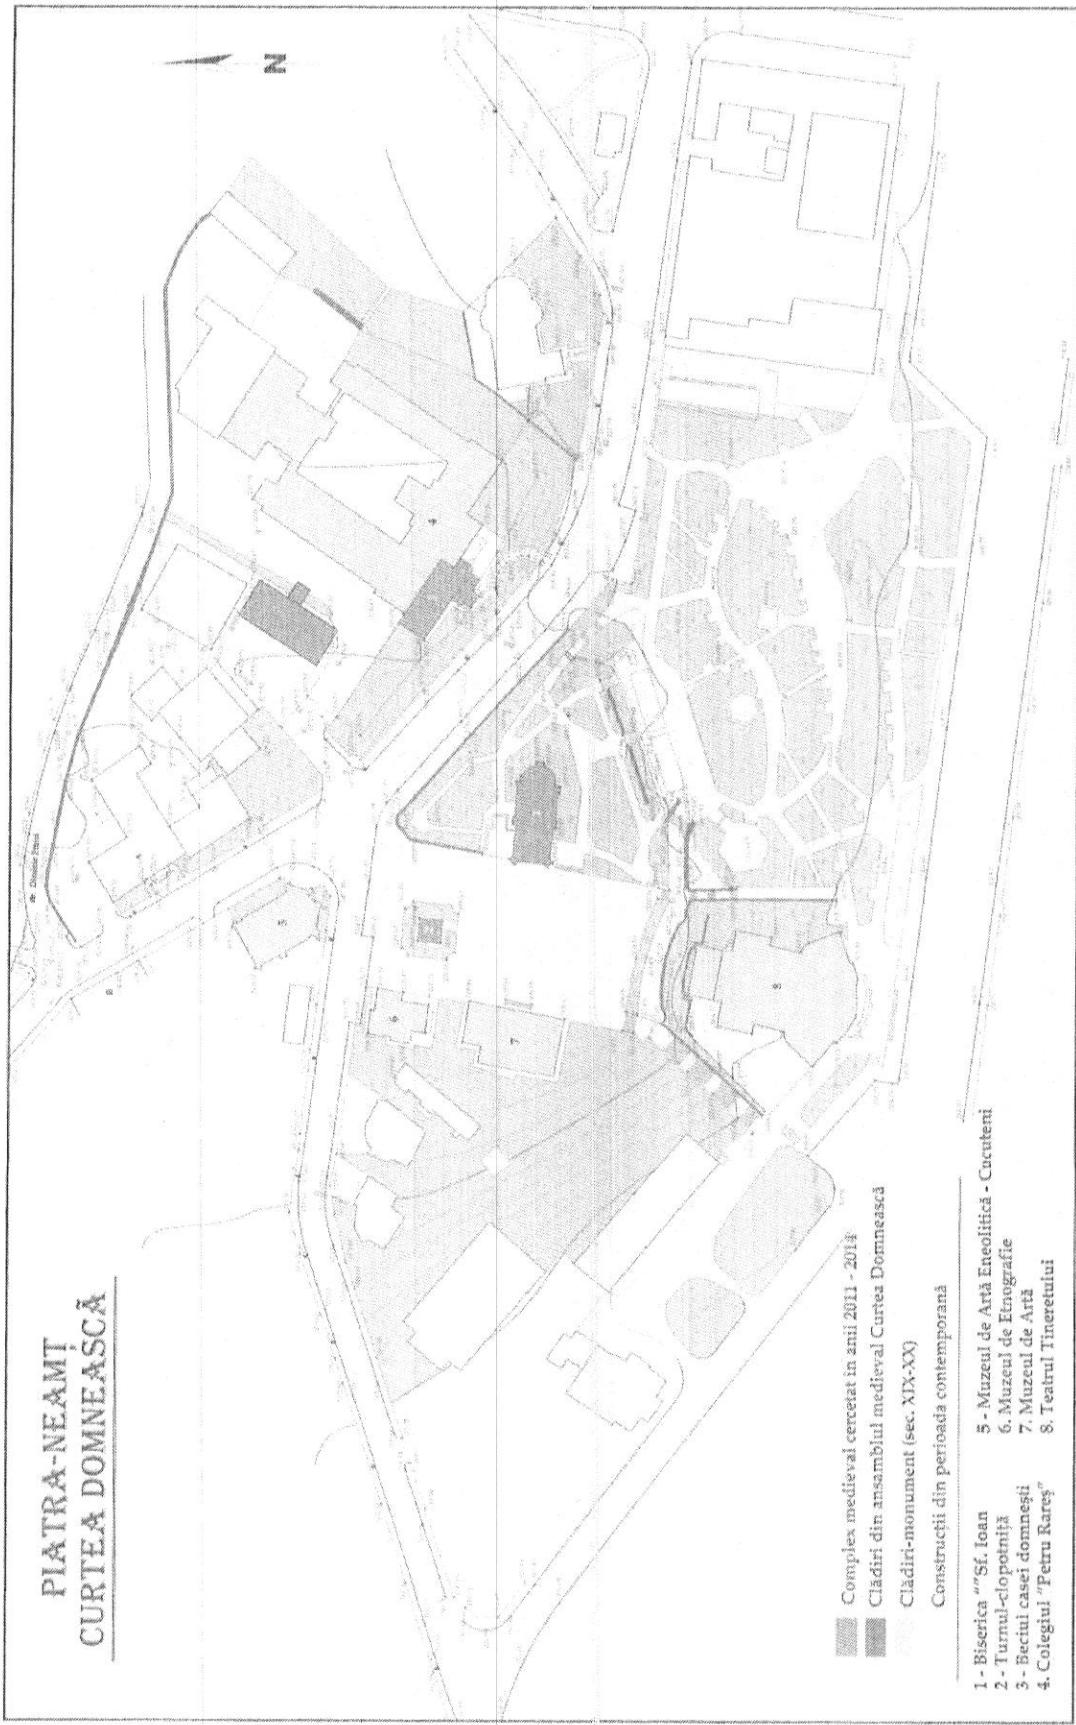
Pl. I. Plan de situație Piatra-Neamț - Curtea Domnească.

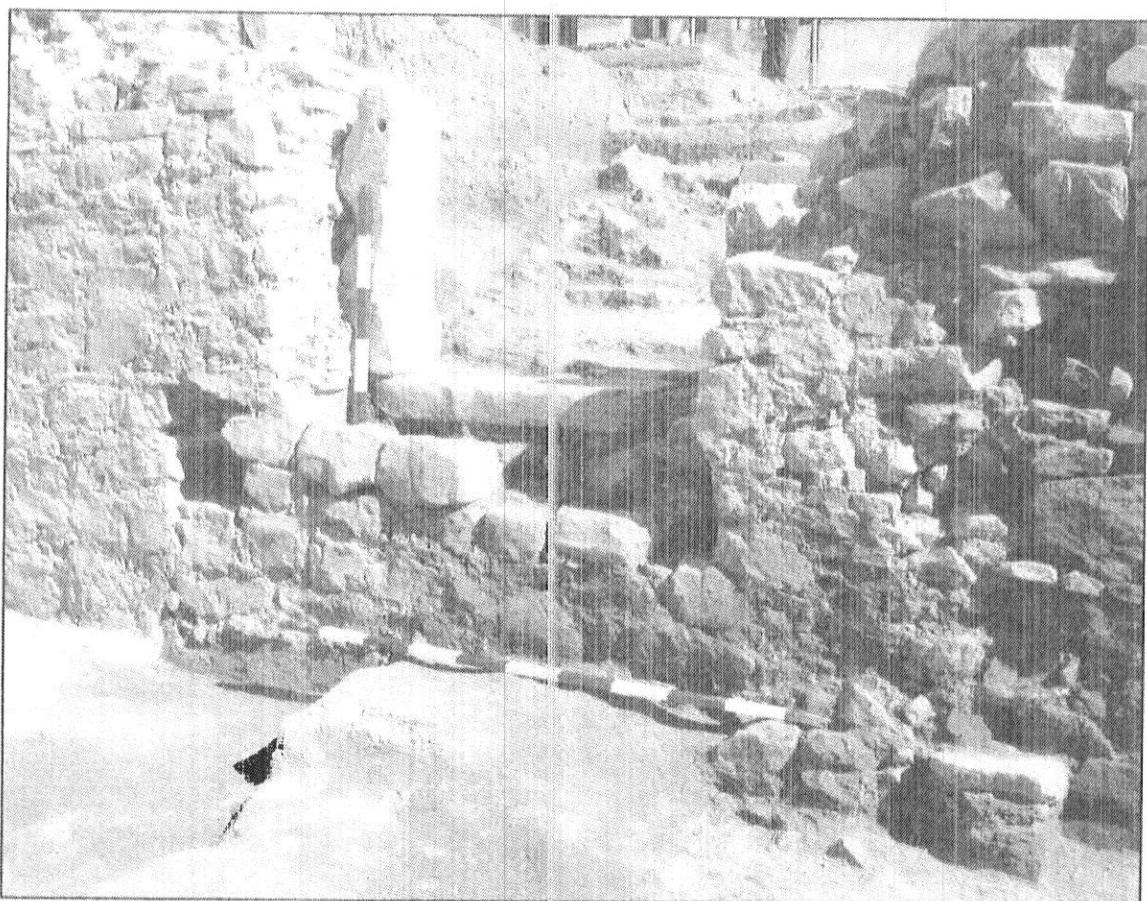
Pl. VI. Curtea Domnească - Pivnița II, 2011:
gârlicuiul pivniței (sus); fragment de montant păstrat în zidăria estică a Pivniței II (jos).

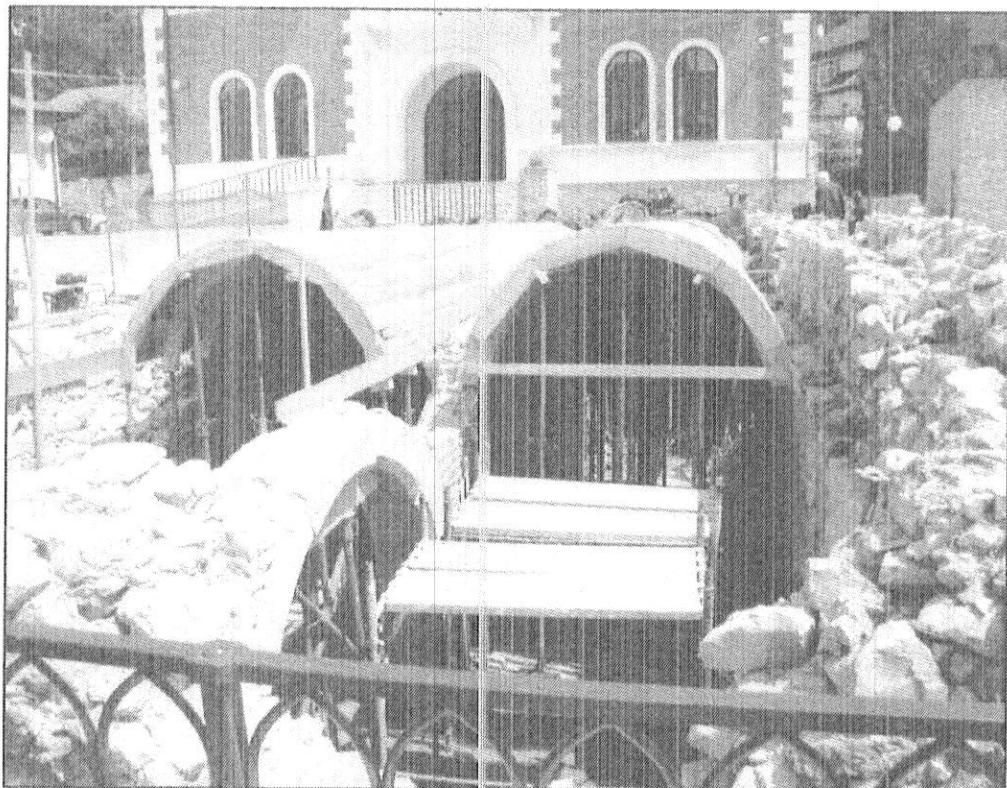
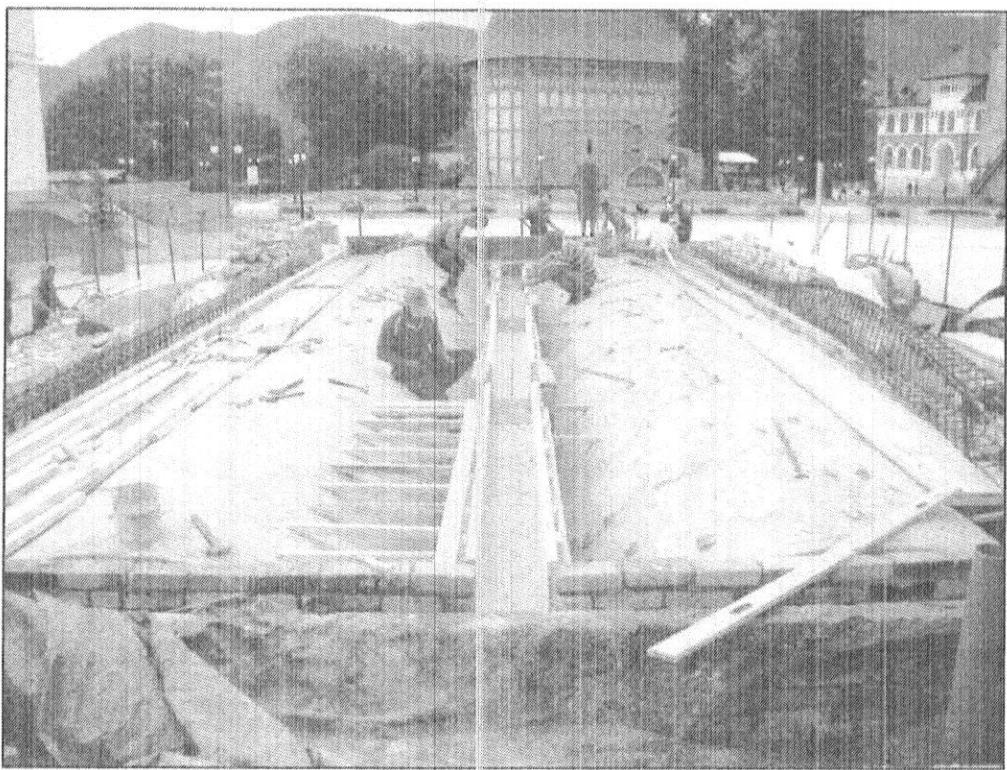
Pl. VII. Curtea Domnească - Pivnița II. Reconstituirea sistemului de boltire, 2014.

cunoaște o compartmentare în două travee, realizată prin ridicarea pe axul longitudinal a unor pilăstri încheiați prin arcade, sistem care permitea adoptarea bolților semicilindrice.

Între detaliile constructive mai remarcăm că în zidul vestic au fost practicate o ocniță și două guri de aerisire, dintre care doar una mai păstrează glaful și nașterea bolții. De asemenea, latura sudică a fost prevăzută cu două spații de iluminare, câte una de fiecare travee²².

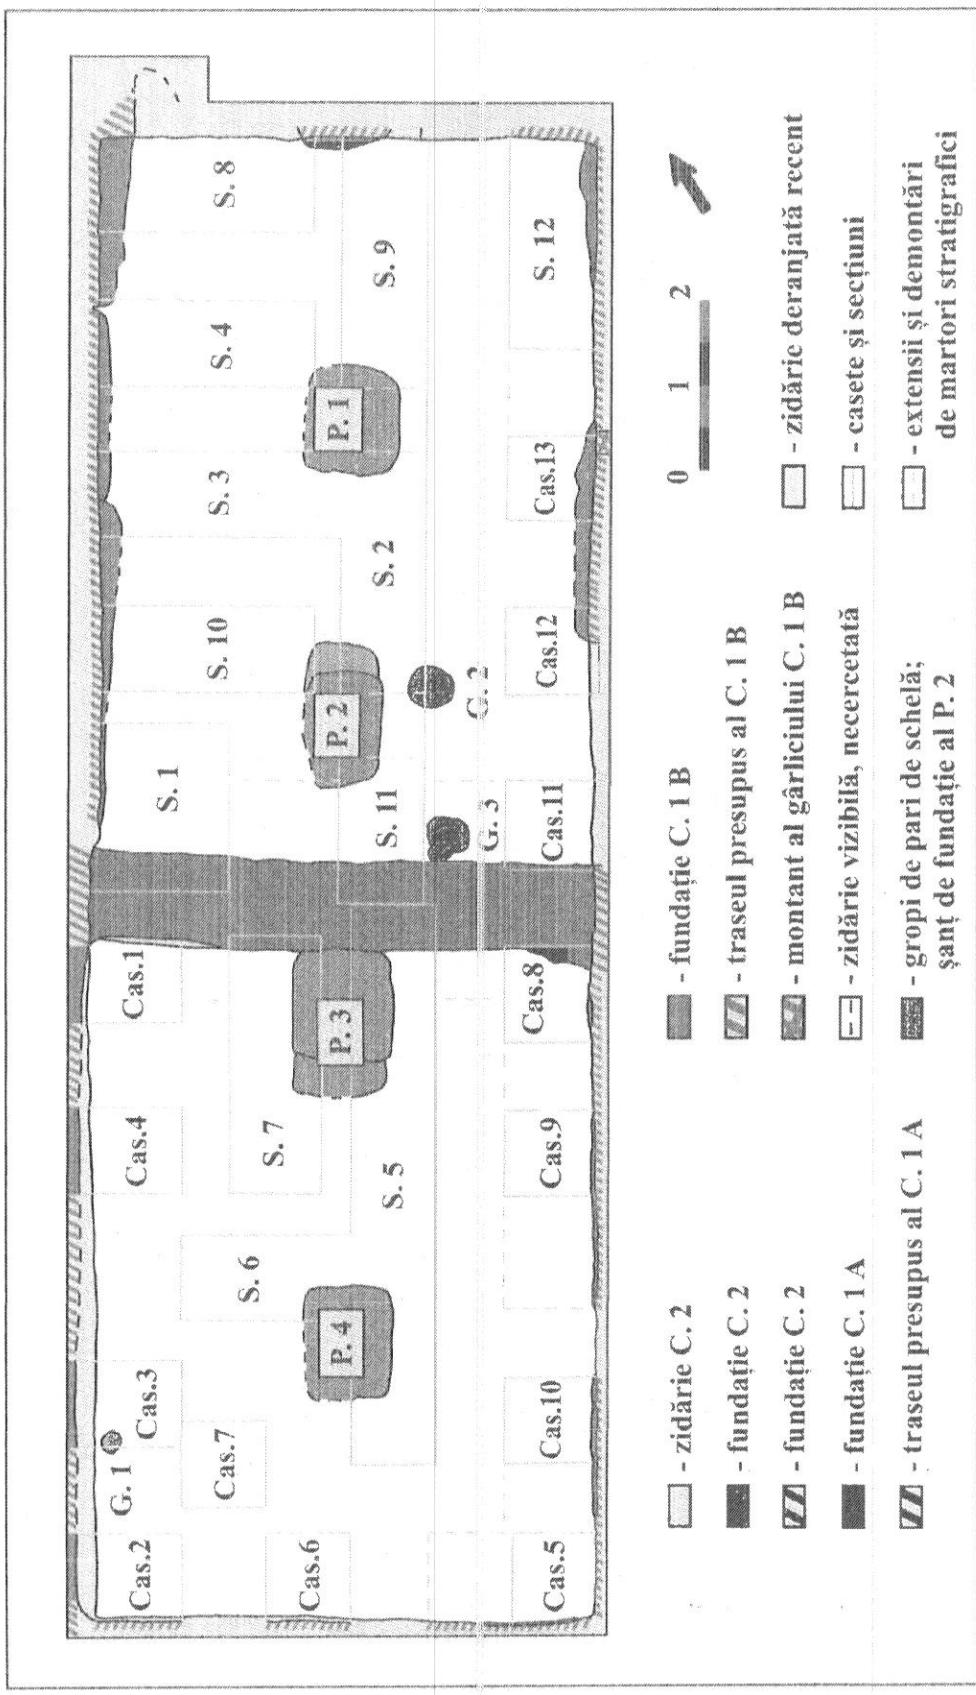
Pl. X. Curtea Domnească – Pivniță II. Planul secțiunilor și casetelor săpate în 2014.

Metoda alesă pentru investigațiile arheologice a fost adaptată în funcție de natura vestigiilor cercetate. Astfel, au fost realizate casete și secțiuni de control, după care, în funcție de rezultatele obținute, s-a trecut la dezvelirea unor suprafețe mai mari, de regulă sub forma unor extensii ale casetelor sau secțiunilor. Pe parcursul cercetării au fost efectuate 13 casete și 12 secțiuni.

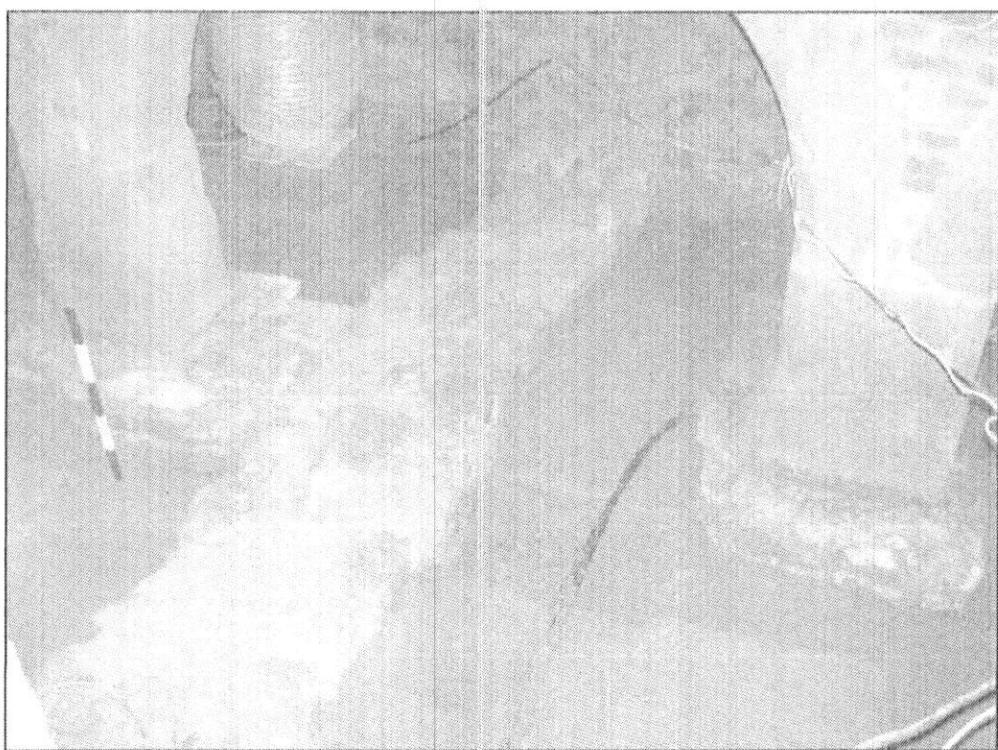
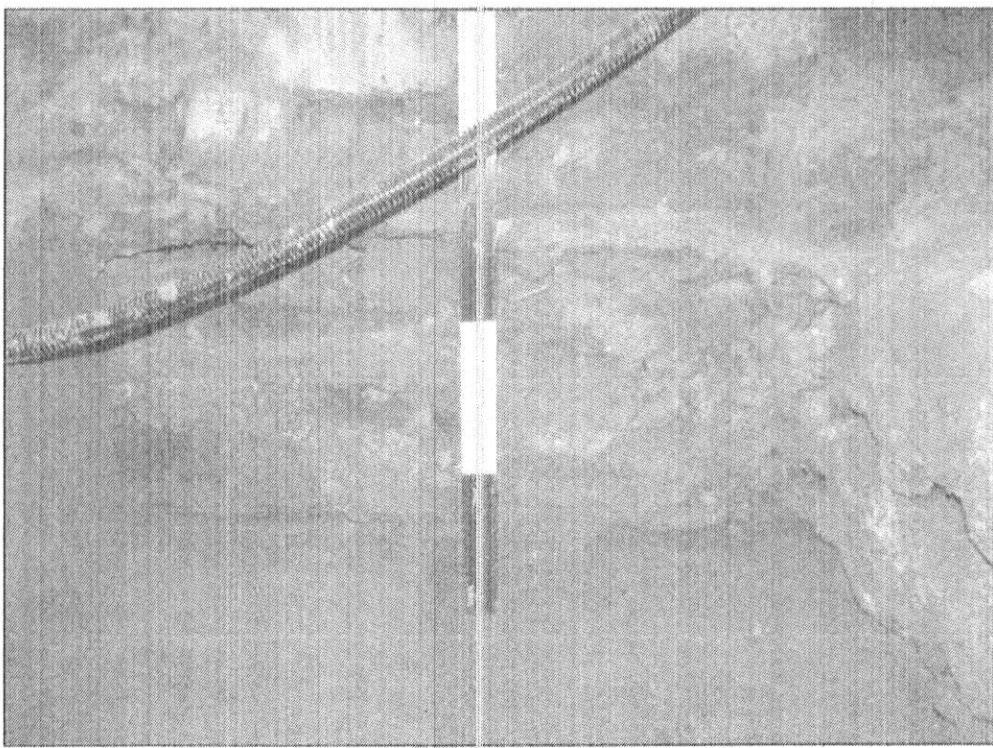
Pl. XI. Fundația de nord a C1A (sus); furdația de vest și de nord a C1A (Cas. 1) (jos).

Construcția C1A²⁴ a fost surprinsă în juinătatea sudică a C2, fiind interceptate doar fundațiile de pe latura de nord și de vest. Celelalte două laturi au fost fie integrate în fundațiile C2, fie demantelate în momentul ridicării celei din urmă. Observații mai temeinice s-au putut face doar în cazul fundației de nord, care a fost dezvelită pe o lungime de 5,90, restul, evident, intrând sub zidăria C2. Lățimea acestui tronson de zidărie variază între 1,00-1,10m, pe baza acestei observații putându-se aprecia că și zidăria vestică avea aproximativ aceeași lățime.

Zidăria vestică este suprapusă de zidăria C2 în toată lungimea ei, respectiv 7,85m. De precizat este faptul că axul central al C1A este ușor pieziș față de axul C2, astfel încât spre colțul de sud-vest s-a constatat o decalare a celor două fundații cu 25-30cm.

Zidăria păstrată pe cele două laturi se adâncește în medie cu 0,45m față de zidăria C2 (-1,30/-1,75m²⁵ față de Cota 0²⁶). Ca tip de zidărie, fundația este realizată în tehnica emblectonului, cu precizarea că fețele au fost bine conturate, piatra fiind așezată în asize legate cu mortar. Mortarul folosit este unul cenușiu, cu numeroase pungi de var în compoziție.

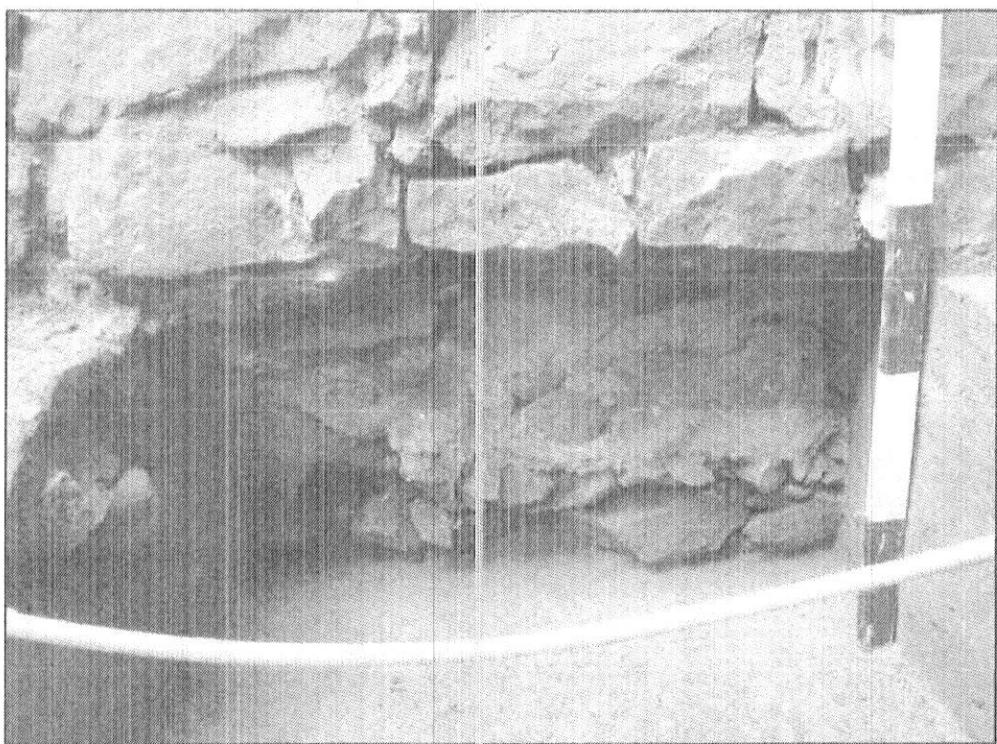
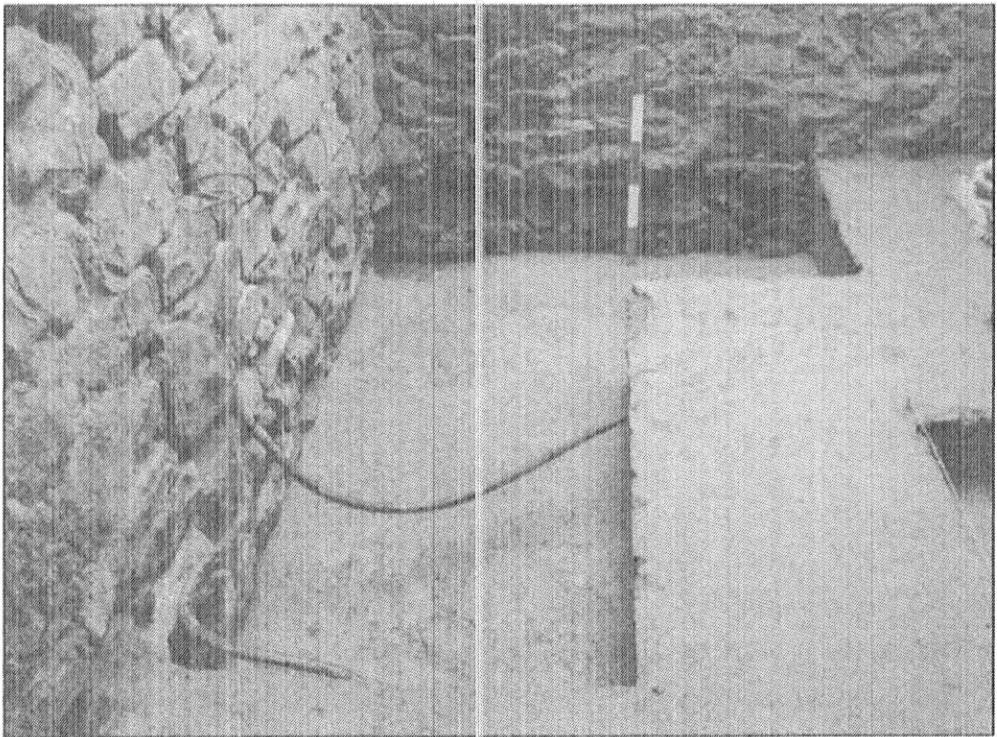
Pl. XII. Fundația C1A suprapusă de C2 (Cas. 3) (sus); Colțul de sud-est
al fundației și elevației C2 (Cas. 5 și Cas. 10) (jos).

Construcția **C2** este reprezentată de construcția descoperită în 2011. În cursul cercetării din 2014 au fost dezvelite fundațiile acesteia pe latura estică și sudică. În privința tehnicii, fundațiile sunt de o factură mai modestă, piatra fiind aruncată direct în șanțul de fundație. Zidăria C2 se coboară până la un nivel ce variază între -1,60/-1,70m față de Cota 0. De asemenea, fundația C2 a mai fost interceptată și pe latura de nord, însă în acest caz aceasta s-a dovedit a fi mult mai superficială din cauza prezenței unui nivel de pietriș. Cu privire la fundațiile pilastrilor, cel puțin în celor nouăci cu 3 și 4 se poate afirma cu certitudine că acestea au fost realizate în momentul ridicării C2. Fundațiile pilastrilor amintiți mai sus se prezintă sub forma unor zidării masive din piatră legată cu mortar, cu muchiile ușor rotunjite. De remarcat, este faptul că inițial, fundația pilastrului 3 a fost amplasată pe o poziție care nu permitea închiderea arcadelor, atât cea din dreapta cât și cea din stânga, ulterior această greșeală fiind corectată prin extinderea platformei cu încă 40 de cm spre sud, dar mai puțin adâncă. În schimb de o cu totul altă factură se prezintă fundațiile pilastrilor 2 și 1, care sunt mai superficiali, piatra, împreună cu fragmente de cărămidă, fiind aruncată direct în șanțul fundației. Acest fapt poate conduce la ipoteza, aşa cum aminteam mai sus, conform căreia,

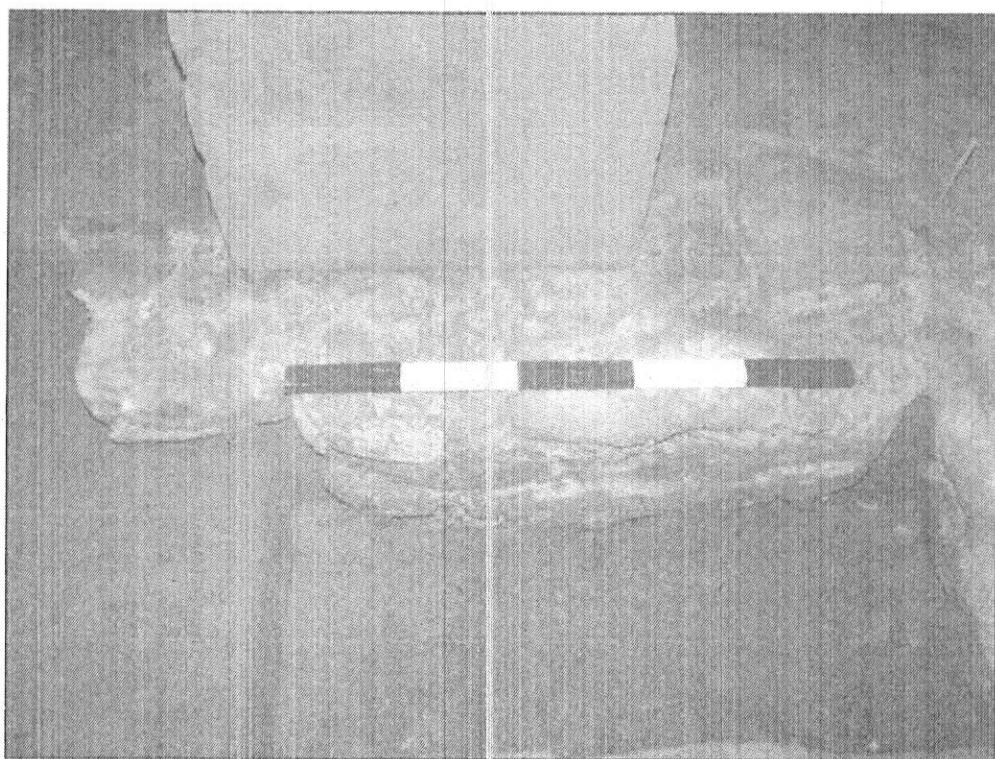
Pl. XIII. Imagine de ansamblu a pilaștrilor 3 și 4 (sus); fundația pilastrului 3 (S. 5) (jos).

acești ultimi pilaștri ar fi făcut parte din structura C1B, iar în momentul ridicării C2 fundațiile au fost modificate și adaptate noii construcții. În acest sens amintim cazul pilastrului 2, unde la nord de acesta a fost descoperit un șanț medieval ce este tăiat de fundația actuală și care poate să conducă la o atare ipoteză. Mortarul folosit este unul cenușiu, dar omogenizat, fără pungi de var în compoziție.

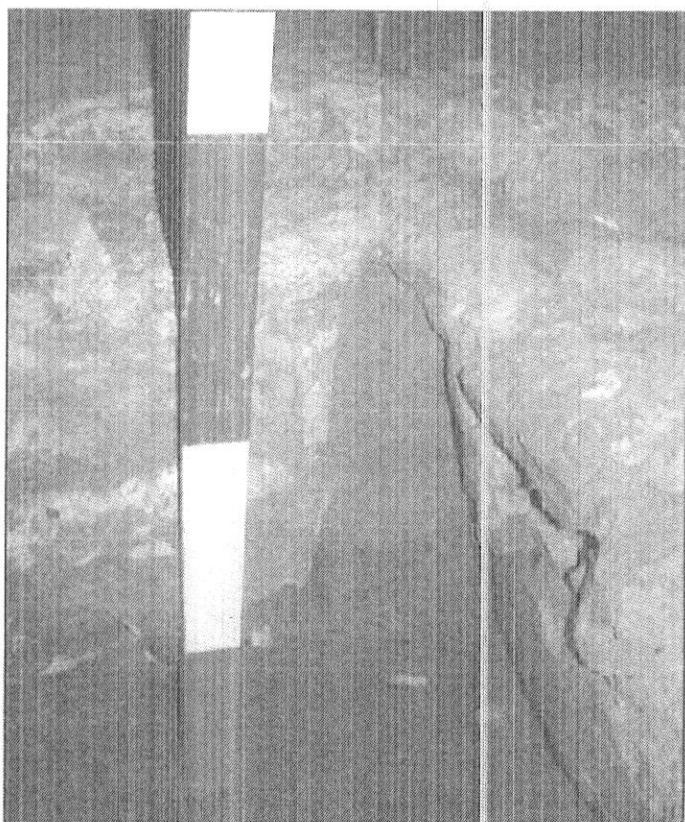
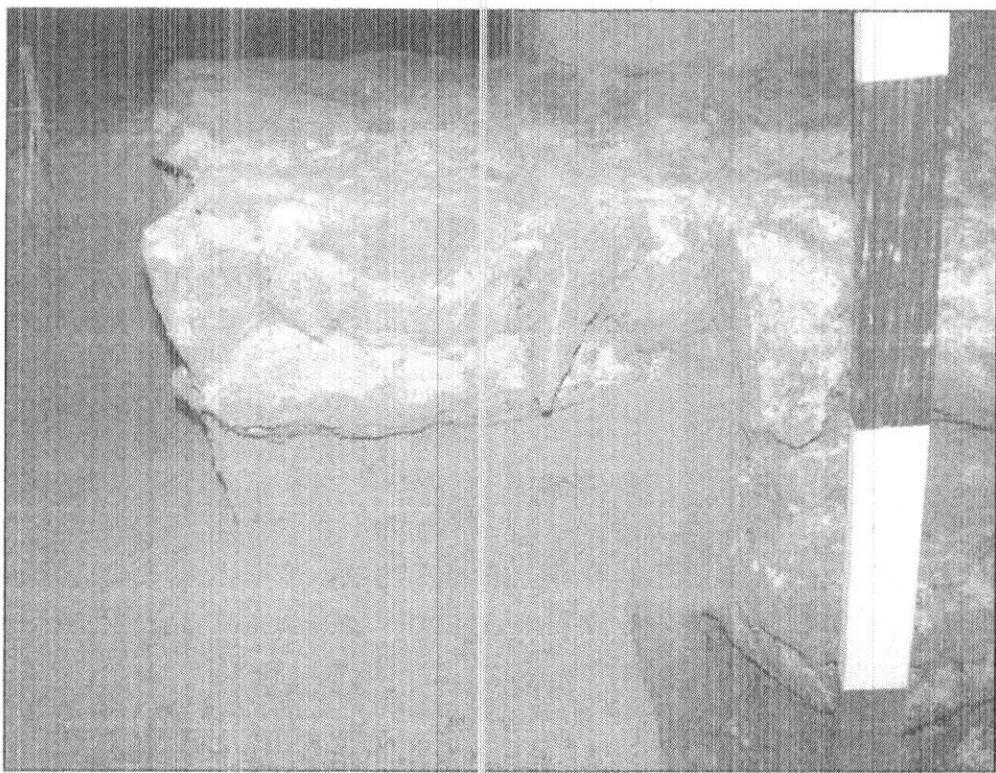
Pl. XIV. Detaliu fundația pilastrului 3.

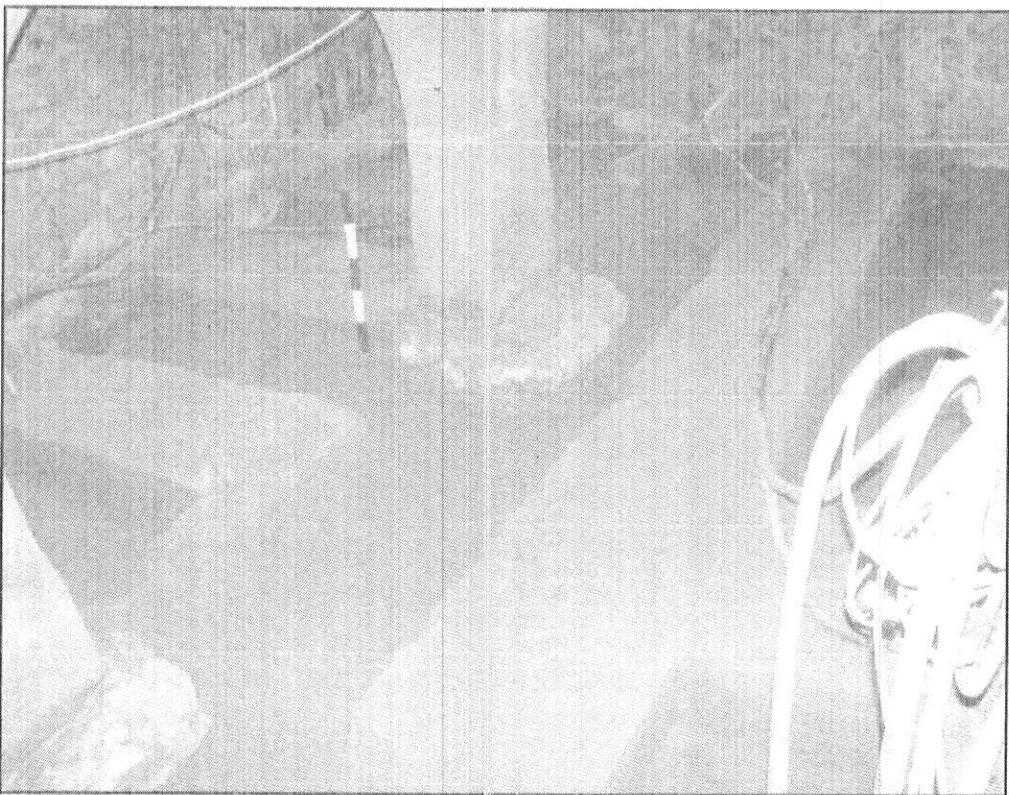
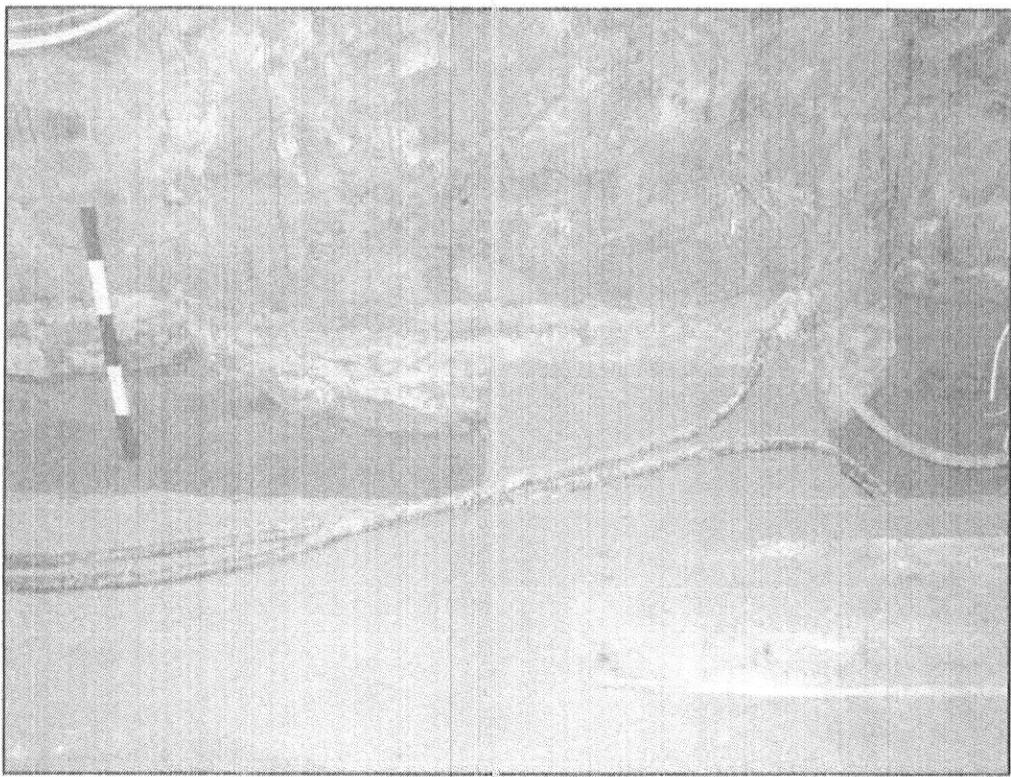
Pl. XV. Imagine de ansamblu a pilăstrilor 1 și 2 (sus);
fundăția gârliciului C1B (S. 12 și Cas. 13).

În cazul zidăriei de pe latura de est s-a descoperit un decroș ce are legătură cu amenajarea unui gârlici pentru accesul în C1B. Lung de 2,40m, acesta se adâncește față de limita cu zidăria C2 (aflată la -1,25m față de Cota 0) cu 0,50 m (-1,75m față de Cota 0). De precizat este faptul că pe acest decroș, în partea superioară a fost amenajat un pat de cărămizi, peste care, în mod firesc, venea așezat pragul inferior al gârliciului. De asemenea, poziția acestui decroș este marcată și în elevația zidăriei C2 prin păstrarea unui fragment din montantul de nord al gârliciului inițial. Atribuită C1B este și zidăria aflată în continuarea decroșului, spre nord. Probabil că acestei construcții îi pot fi atribuite fundațiile pilastrilor 1 și 2 care într-o etapă ulterioară au fost modificate. De o adâncime mai mică, de doar 0,32m (-1,25/-1,57m), aceasta este realizată în aceeași tehnică ca și restul fundațiilor C1B. Mortarul folosit este mai omogen decât în cazul C1A, având o culoare mai gălbuie.

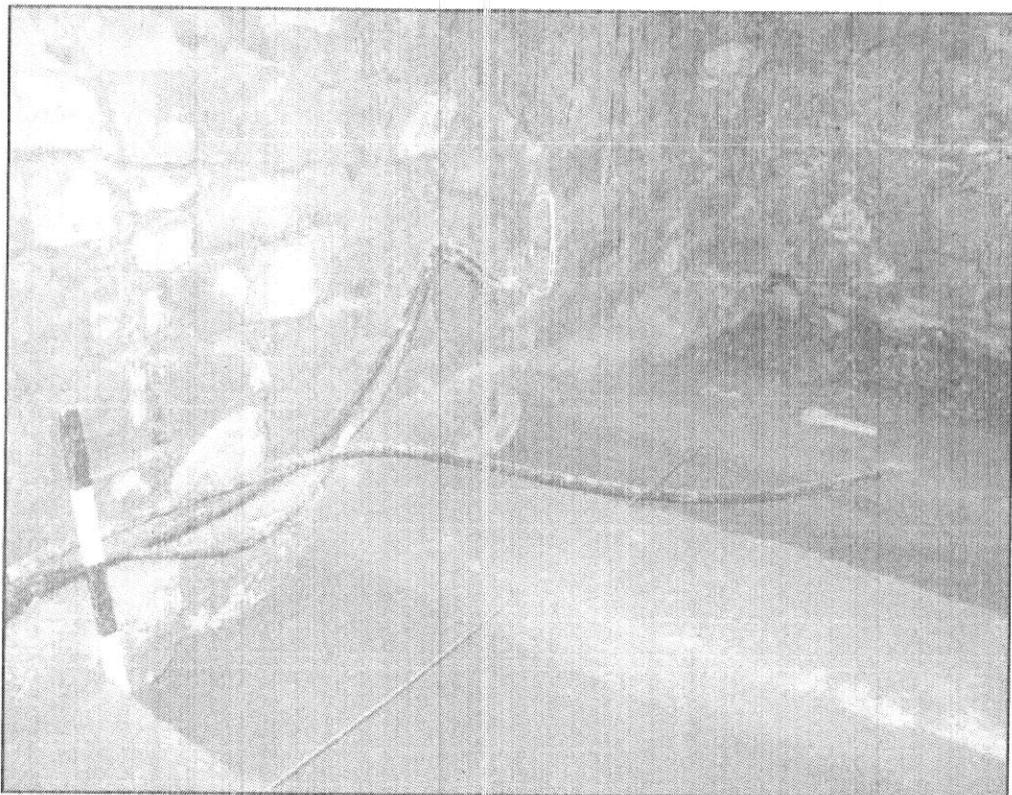
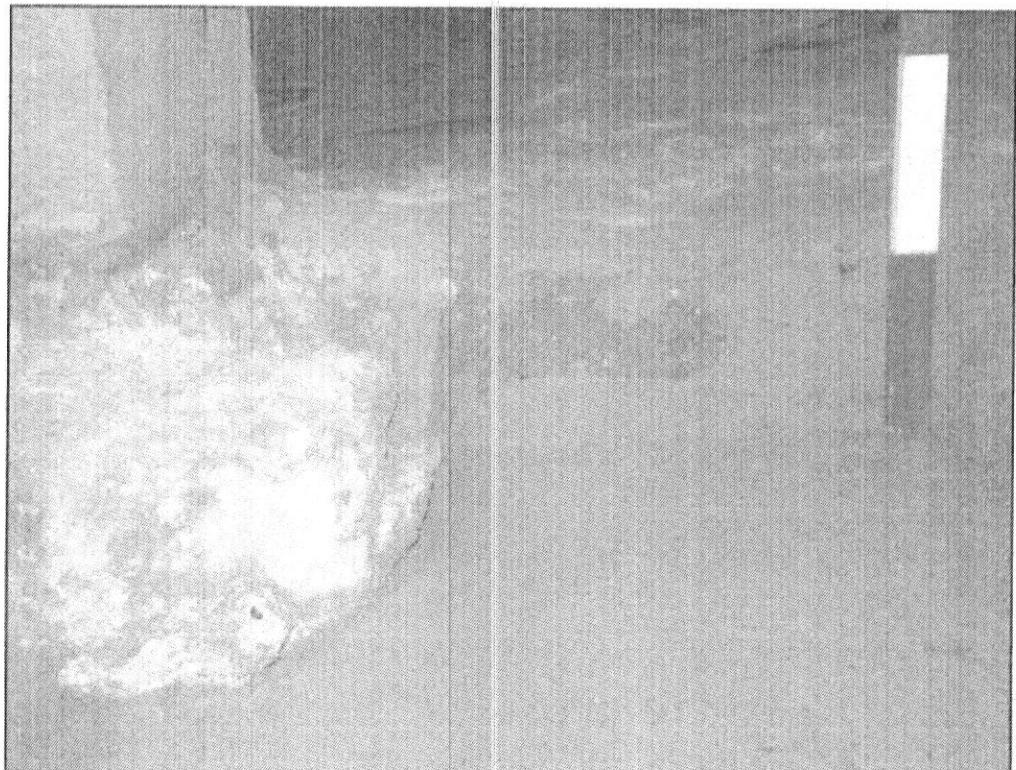
Pl. XVI. Fundația de vest a C1B suprapusă de zidăria C2 (S. 3, S. 4 și S. 8) (sus);
șant de fundație al pilastrului 2 (S. 2) (jos).

Construcția **C1B**²⁷ a fost descoperită în jumătatea nordică a C2, în continuarea C1A. Din această construcție au fost dezvelite în totalitate fundațiile vestice și parțial cele estice și nord-estice. Fundația vestică, păstrată pe o lungime de 8,60 (dintre care 0,40m intră sub zidul de nord al C2) se prezintă sub forma unei zidării așezate, ridicată din piatră legată cu mortar. Pe alocuri, s-au utilizat și cărămizi întregi sau fragmente de cărămizi, dar care mai degrabă pot fi puse în legătură cu o încercare de egalizare a zidăriei în momentul ridicării C2.

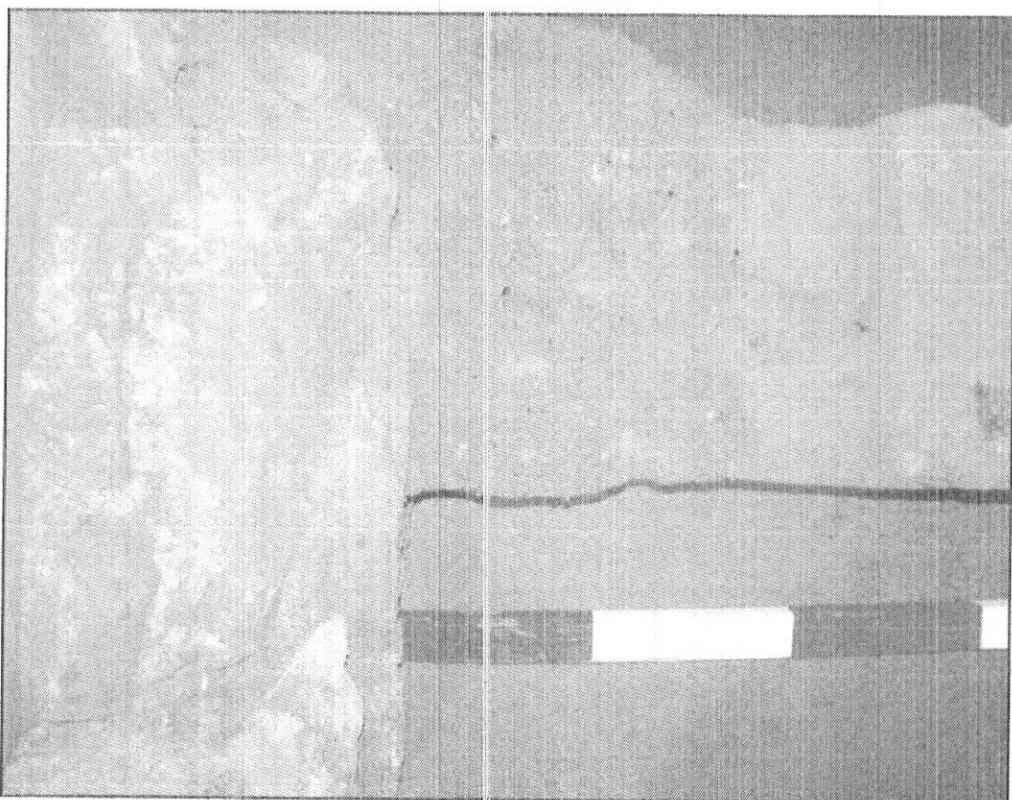
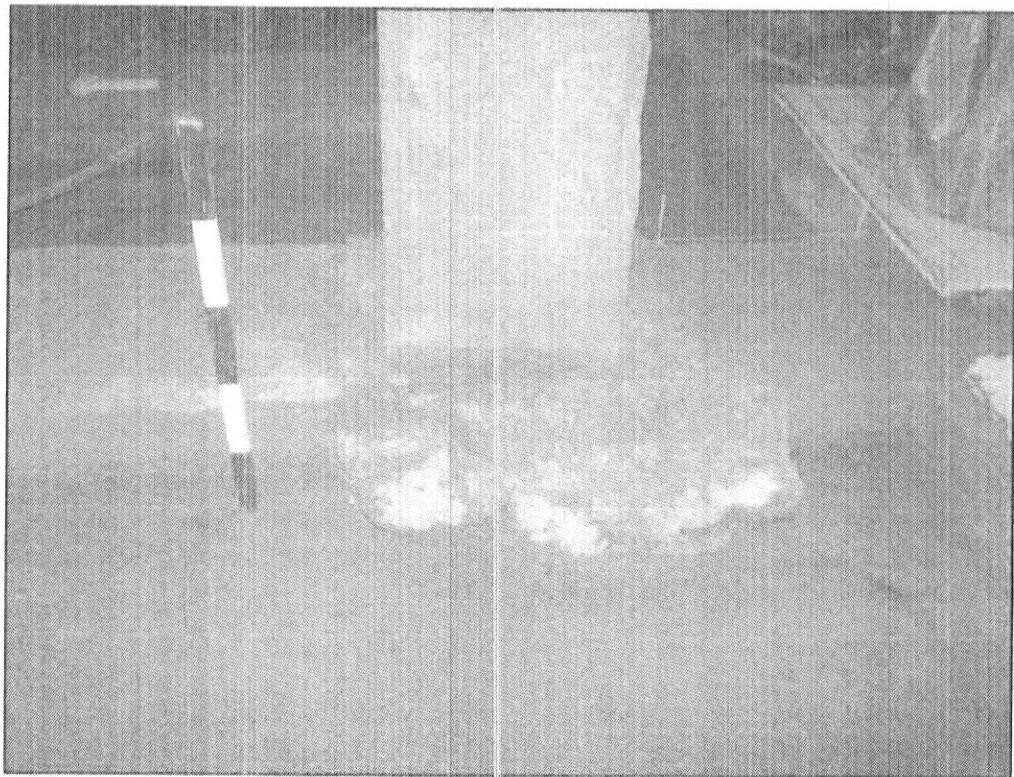
Pl. XVII. Șanțul de fundație al pilastrului 2 (sus);
fundația pilastrului 1 (S. 2 și S. 3) (jos).

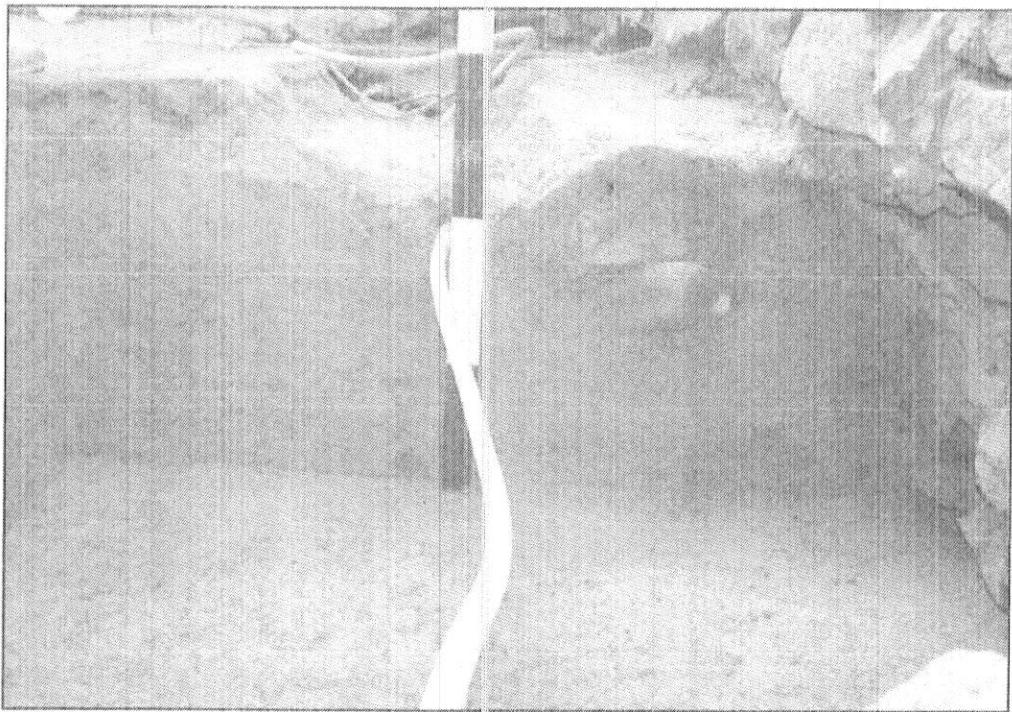
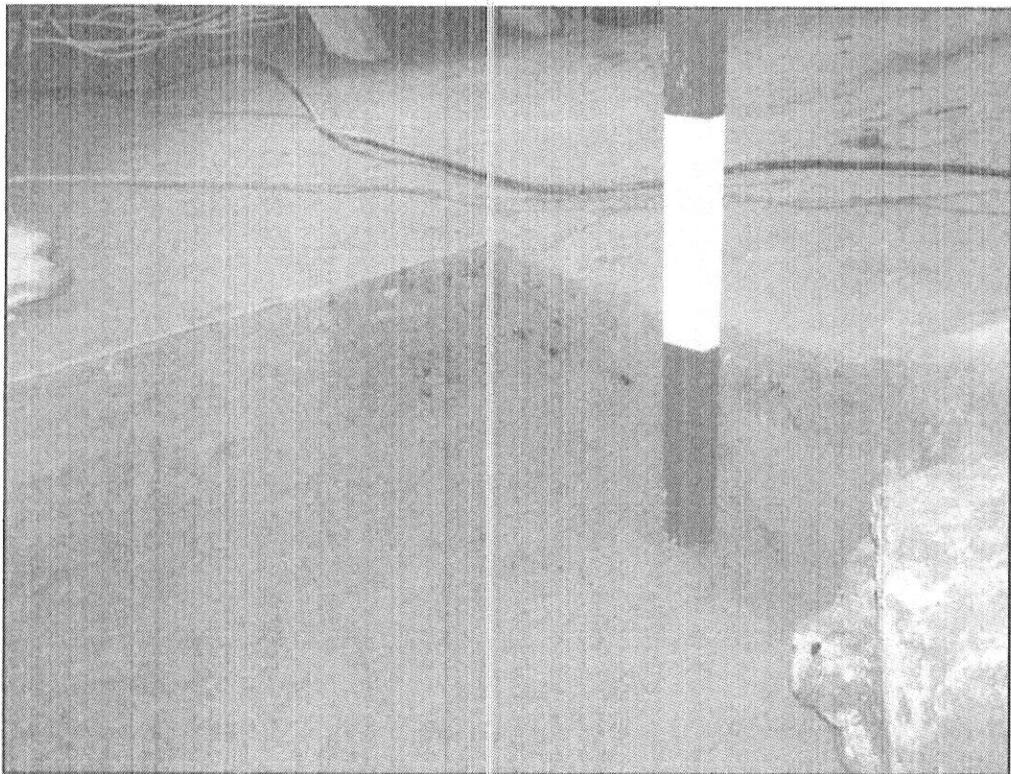
Pl. XVIII. Gropi pentru pari de schelă: G1 (Cas. 3) (sus); G2 (S. 2) (jos).

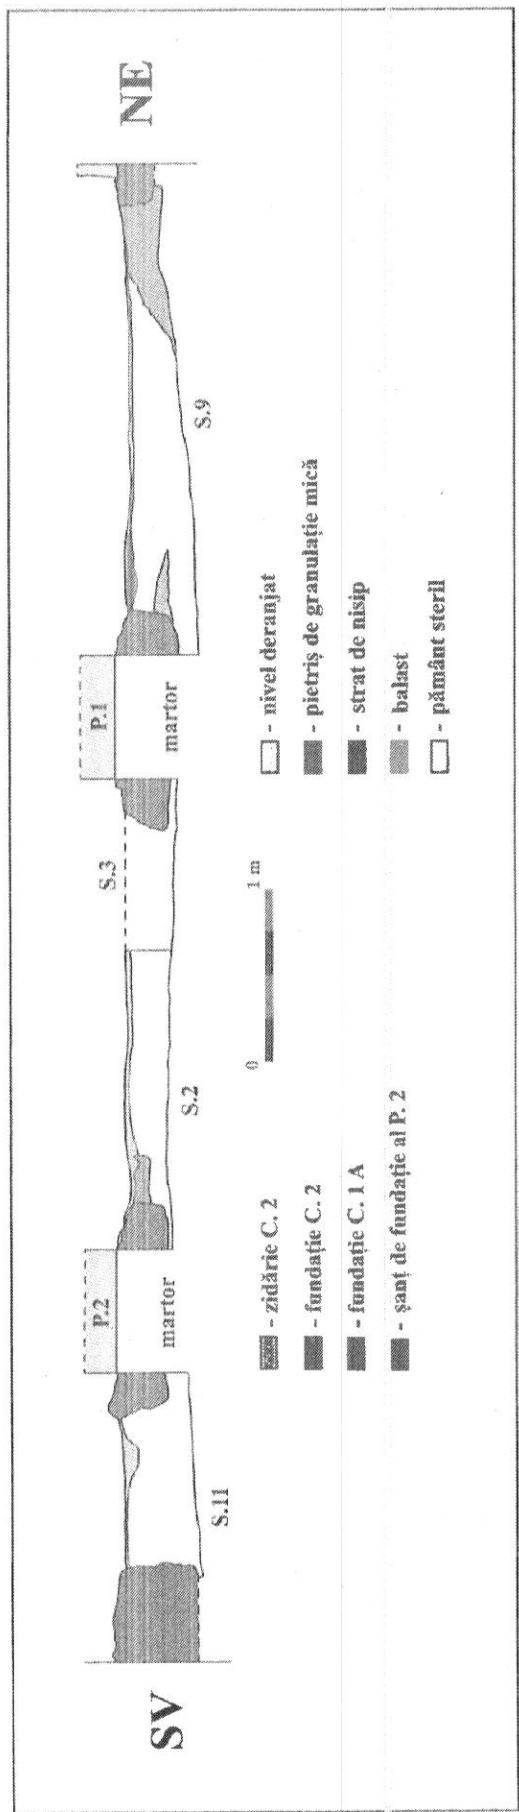
Pl. XIX. Profilul de NV al S.2, S.9 și S.11.

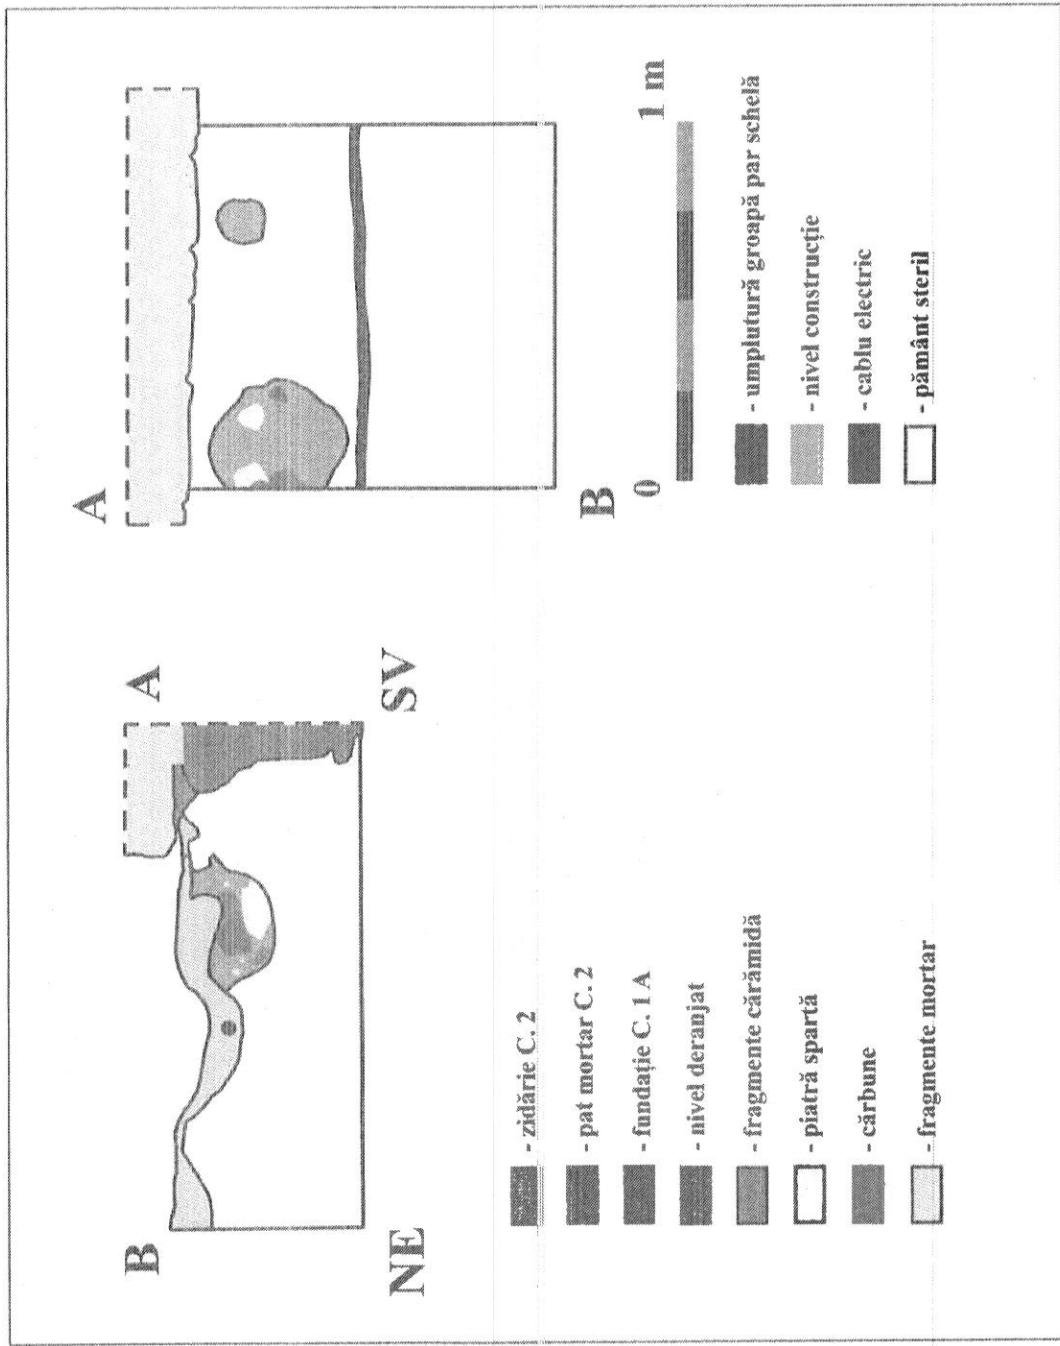
Pl. XX. Planul și profilul Cas. 3.
