RAPORT

ARHEOLOGIC DE CERCETARE PREVENTIVĂ

*Restaurare și consolidare vestigii
arheologice descoperite în zona istorică și culturală
Curtea Domnească-Muzeul Curții Domnești II*

Arheolog expert
Dr. Gheorghe Dumitroaia

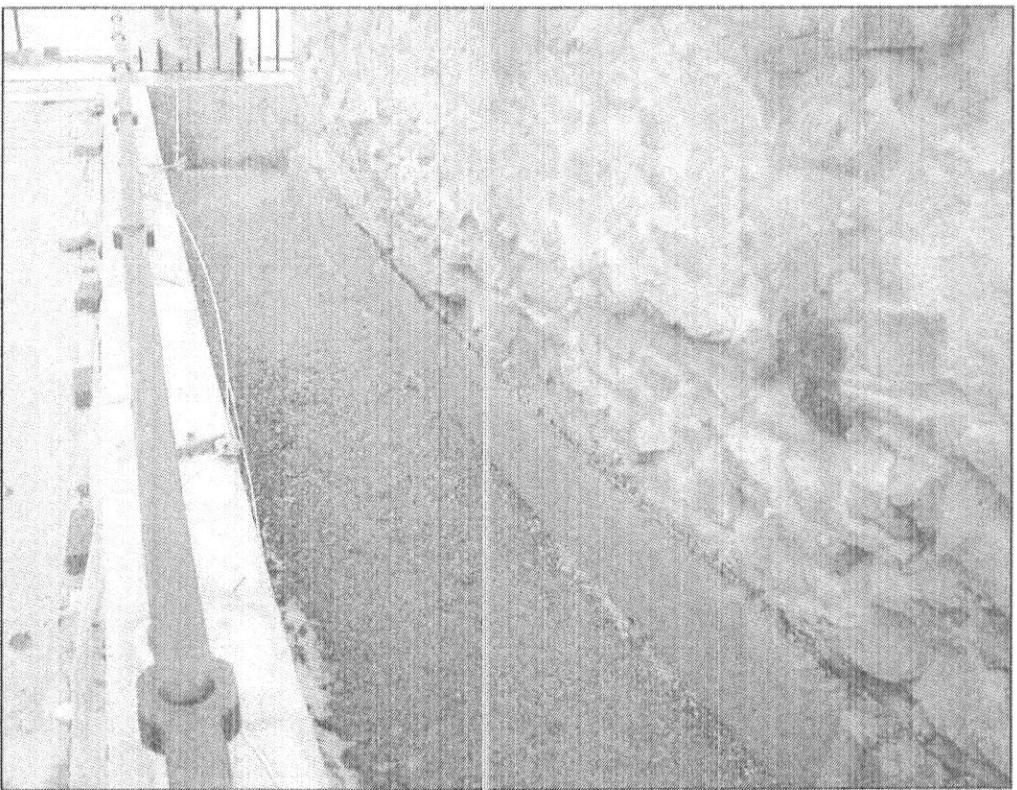
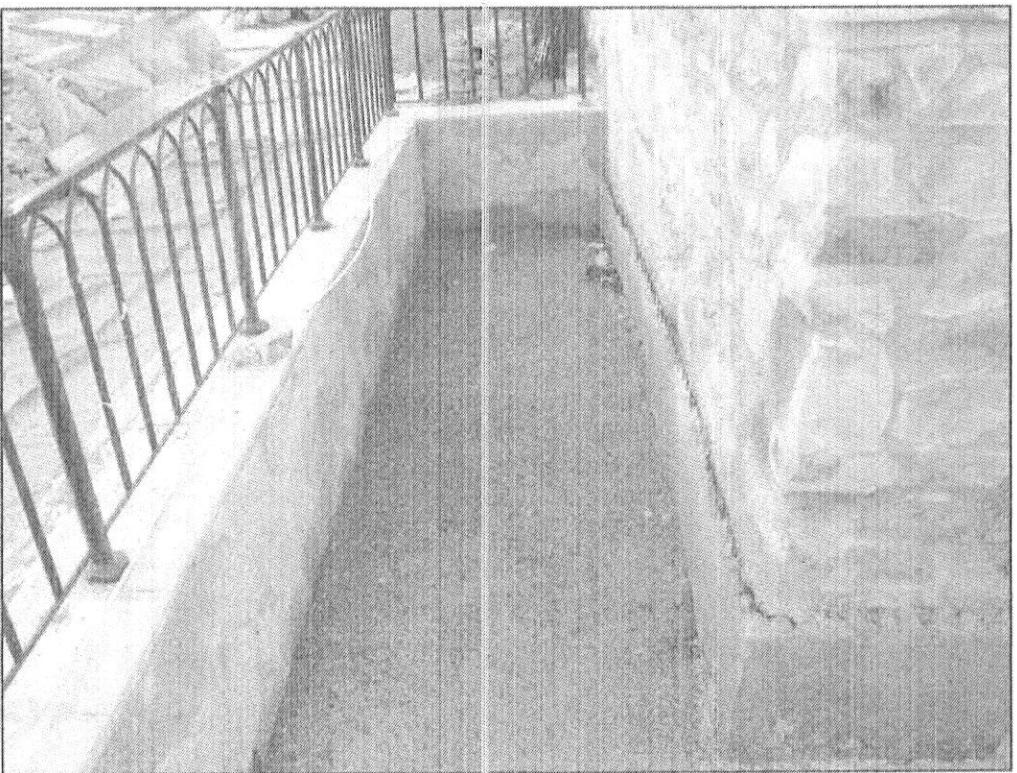
Pl. XXII. „Curtea englezescă”: zidăria estică (sus); zidăria vestică (jos).

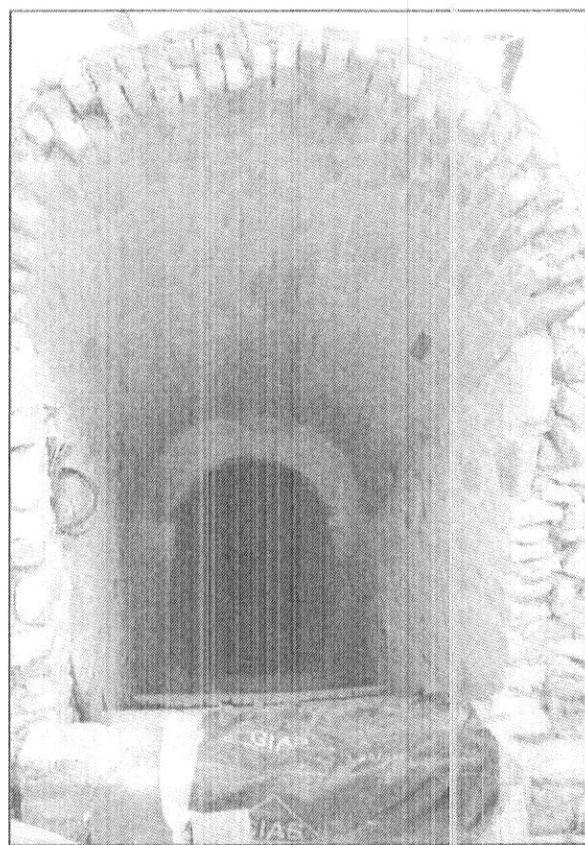
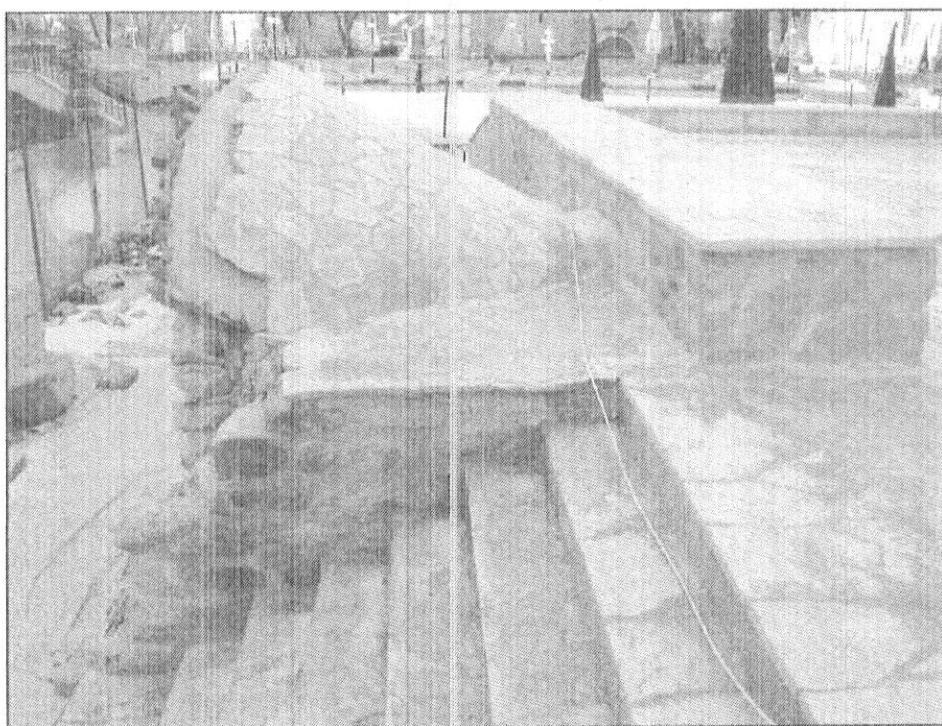
Pl. XXIII. Reconstituirea (parțială) a gârliciului.

4) Accesul din gârlici în interiorul pivniței să se facă prin intermediul unor trepte din lemn. Propunem această soluție pentru a cruța zidăria din preajma gârliciului de intervenții majore asupra, precum și de a nu obtura elementele de zidărie ce aparțin C1A. Avem în vedere că în partea superioară acestea să aibă o lățime de 1,40 m, atât cât este și

gârliciul, urmând ca spre pardoseală să fie mai evazate, ultima treaptă desfășurându-se pe 2,00m.
