**REINTEGRAREA  
DEFECTIVITELOR  
CONSTRUATE  
LA LUCRARIILE  
EXECUATE IN  
CADRUL  
CONTRACTULUI DE  
LUCRARI  
NR. 18517/03.05.2011**

**STR. STEFAN CEL MARE  
PIATRA NEAMT  
JUD. NEAMT**

*Pr.nr. 49/2016*

## **MEMORIU TEHNIC GENERAL**

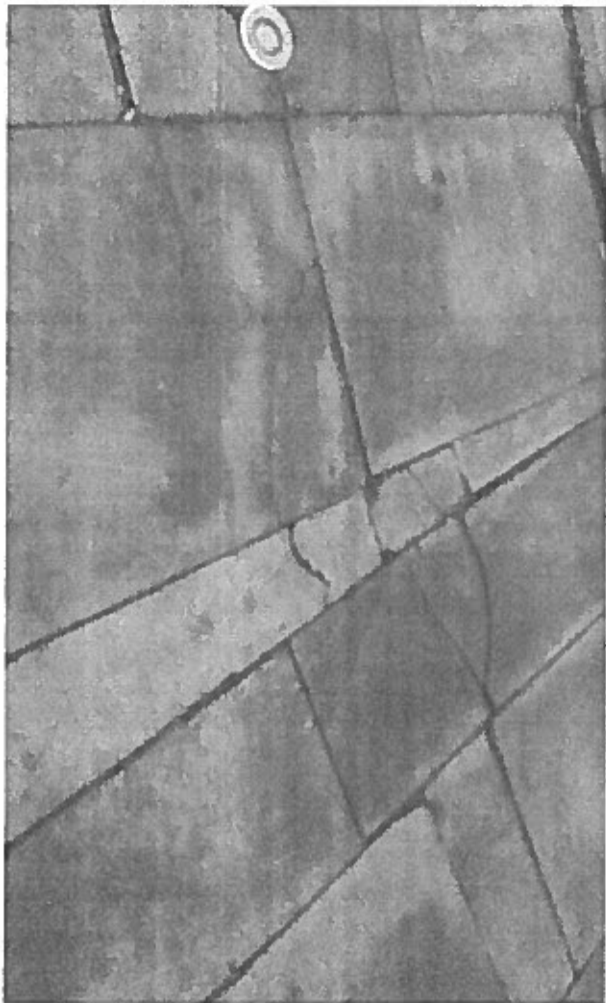
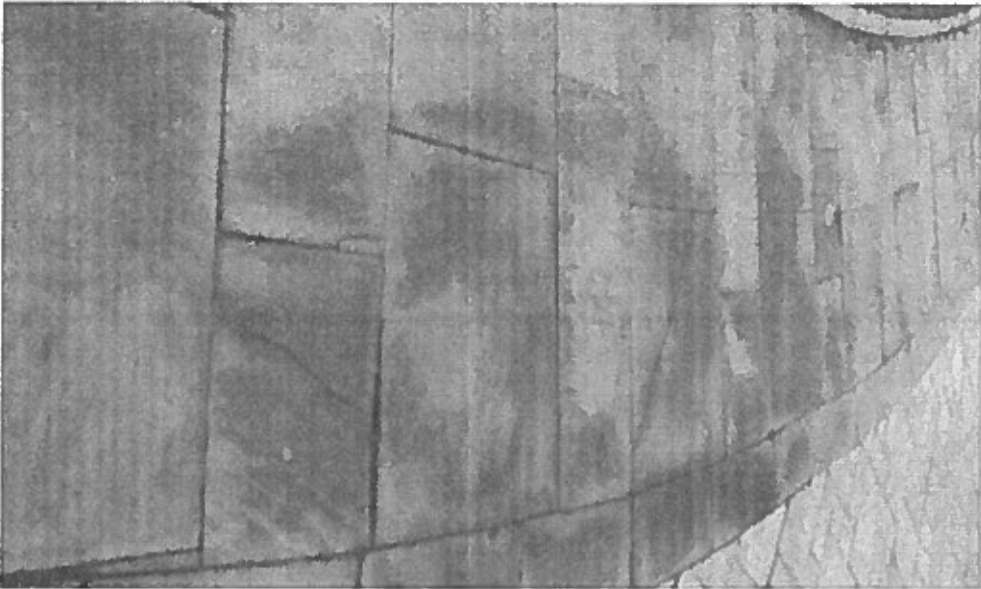
#### - Curatare pavele

Conform planselor de arhitectura sunt zone de pavaj patate de diverse solutii. Pentru crearea imaginii favorabile de ansamblu, zonele afectate se vor curata chimic si impermeabiliza. In cazul in care apar degradari ale pavelelor, acestea se vor inlocui. Substantele ce se vor utiliza pentru curatare trebuie sa fie ecologice si sa nu afecteze fizico-chimic pavelele sau lespezile de piatra.

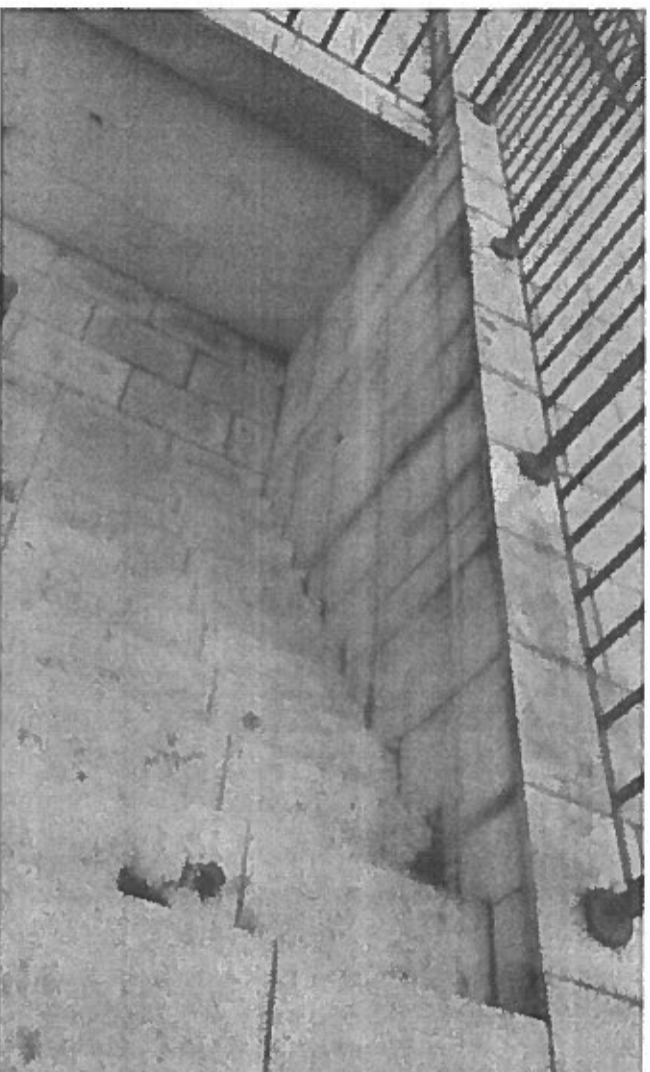
Treptele scarilor exterioare sunt sparte si partial desprinse, din acest motiv se vor inlocui elementele degradate si relipi cele desprinse, dar aflate in stare buna. Suprafetele afectate de umezeala, saruri, patate de diverse substante se vor curata chimic.

Suprafetele metalice aferente confecțiilor(balustrade, parapeti) se vor revopsi cu vopsea de exterior pentru metal, culoare maro-închis sau negru. Alegerea acesteia va fi în tonalitate cu ansamblul general.

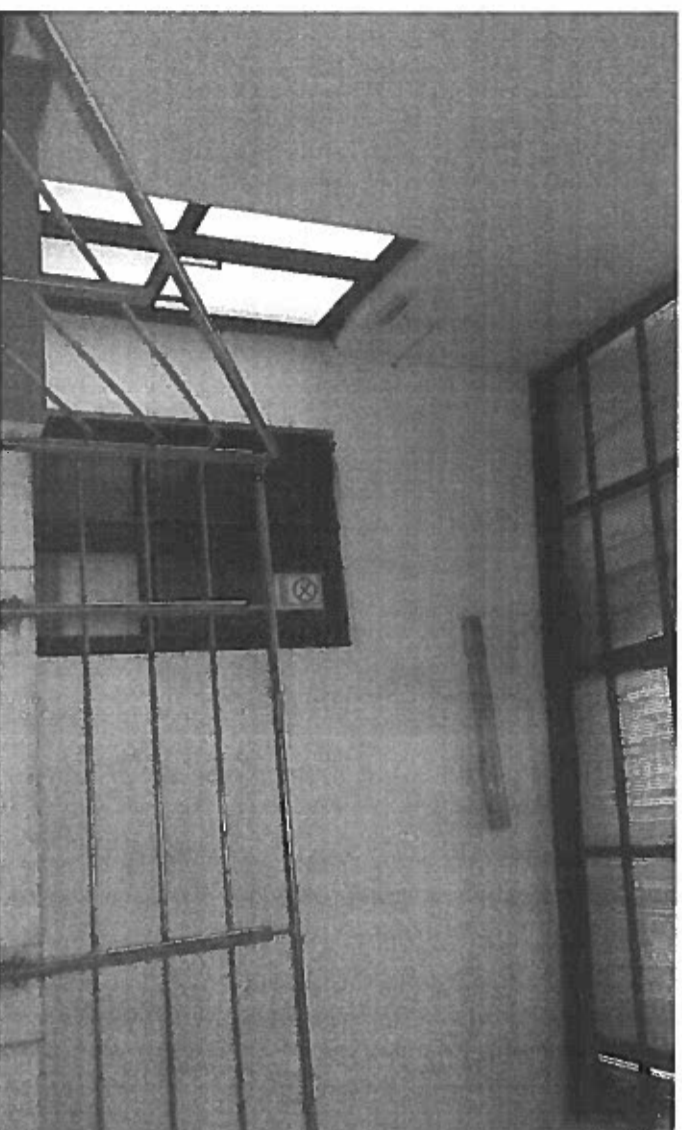
**Lucrari de hidroizolatii prin injectari, reparatii finisaje, reparatii invelitori si iluminatoare, rosturi placa de piatra la constructiile aferente celor doua lifturi si scari interioare**

La casele scariilor si a lifturilor s-au constatat prezenta infiltratiilor, atat la nivelul cotei de intrare, cat sub aceasta. Cauzele fiind nerealizarea corecta a hidroizolatiei, precum si degradarea acesteia. Pentru a nu escava intreaga zona si a realiza un dren perimetral, se impune injectarea cu solutii hidrofoabe a peretilor celor doua constructii. Operațiunea în sine constă în introducerea, în volumul de piatră sau cărămidă, a pastei de ciment cu lucrabilitate - sub presiune. Pasta, pătrunzând prin golurile și discontinuitățile peretelui sau bolții, realizează prin întărire o matrice de legătură nouă și calitativ superioară celei inițiale, matrice capabilă să restabilească

Un alt element degradat este și învelișoarea/luminatorul acestora. Se impune demontarea și înlocuirea totală cu material noi, dar respectând prevederile proiectului inițial și a dispozitivelor de sanțier emise pe perioada desfășurării lucrărilor de construire.

De asemenea se impune și refacerea finisajelor interioare, tencuieli și gleturi pentru zonele afectate de umezeala și rezugravirea integral interioară și exterioară.

Pentru încadrarea în sit, proiectantul inițial a optat către placare cu piatră naturală a fațadelor celor două case ale scării. Se impune necesitatea de a rostui cu mortar hidrofobizat a întregii fațade. De asemenea se propune și tratarea pietrei cu substanțe hidrofobizante.
