DOCUMENTATIE LICITATE
REMEDIERE A
DEFICIENTELOR
CONSTATATE
LA LUCRARILE
EXECUTATE IN
CADRUL
CONTRACTULUI DE
LUCRARI
NR. 18517/03.05.2011

STR. STEFAN CEL MARE
PIATRA NEAMȚ
JUD. NEAMȚ

Pr.nr. 49/2016

Faza: DT

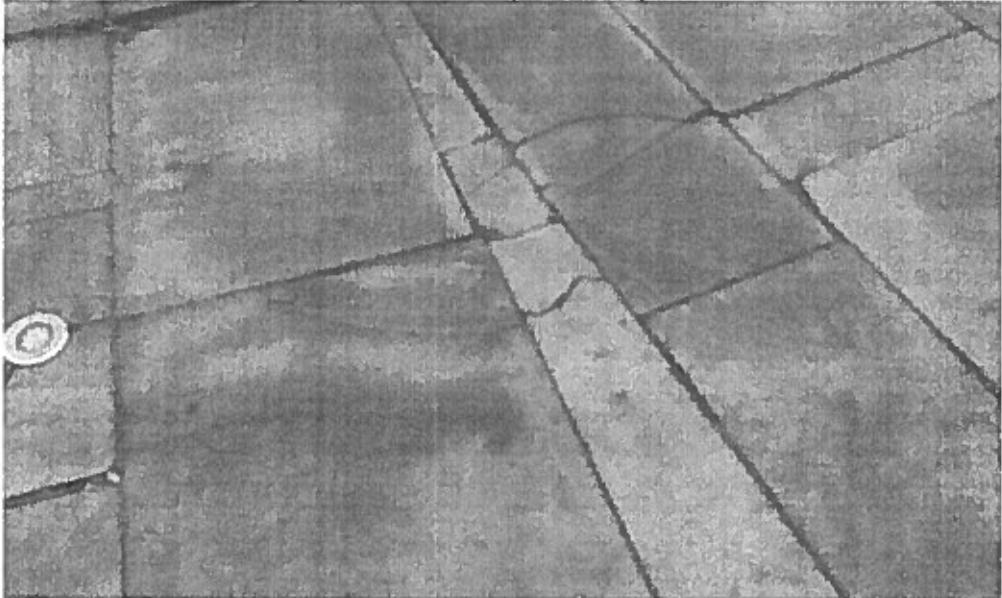
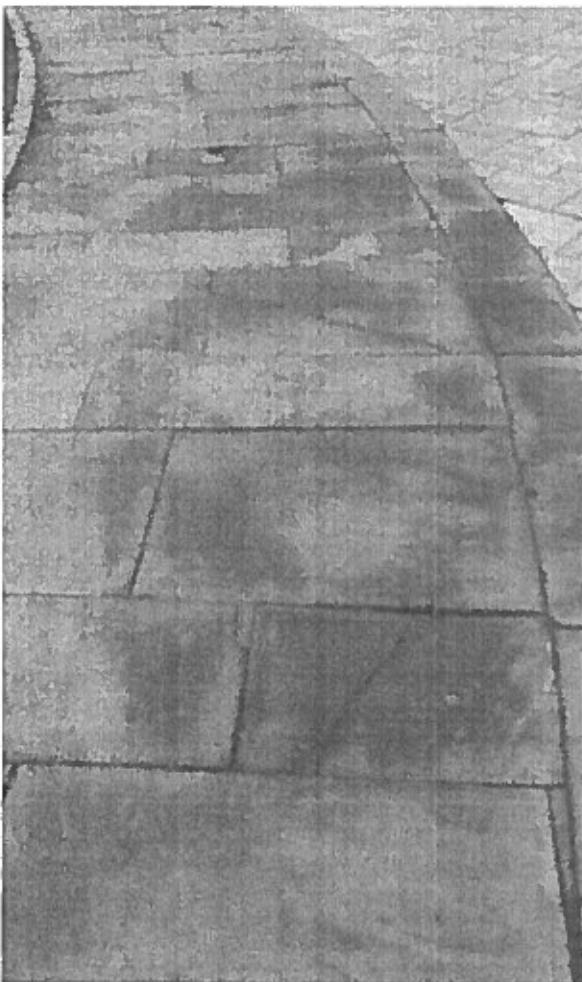
- **Curatare pavele**

Conform planselor de arhitectura sunt zone de pavaj patate de diverse solutii. Pentru crearea imaginii favorabile de ansamblu, zonele afectate se vor curata chimic si impermeabiliza. In cazul in care apar degradari ale pavelelor, acestea se vor inlocui. Substantele ce se vor utiliza pentru curatare trebuie sa fie ecologice si sa nu afecteze fizico-chimic pavelele sau lespezile de piatra.
