P.U.Z.

SITUATIA EXISTENTA

P.U.Z.
pl. nr. U1

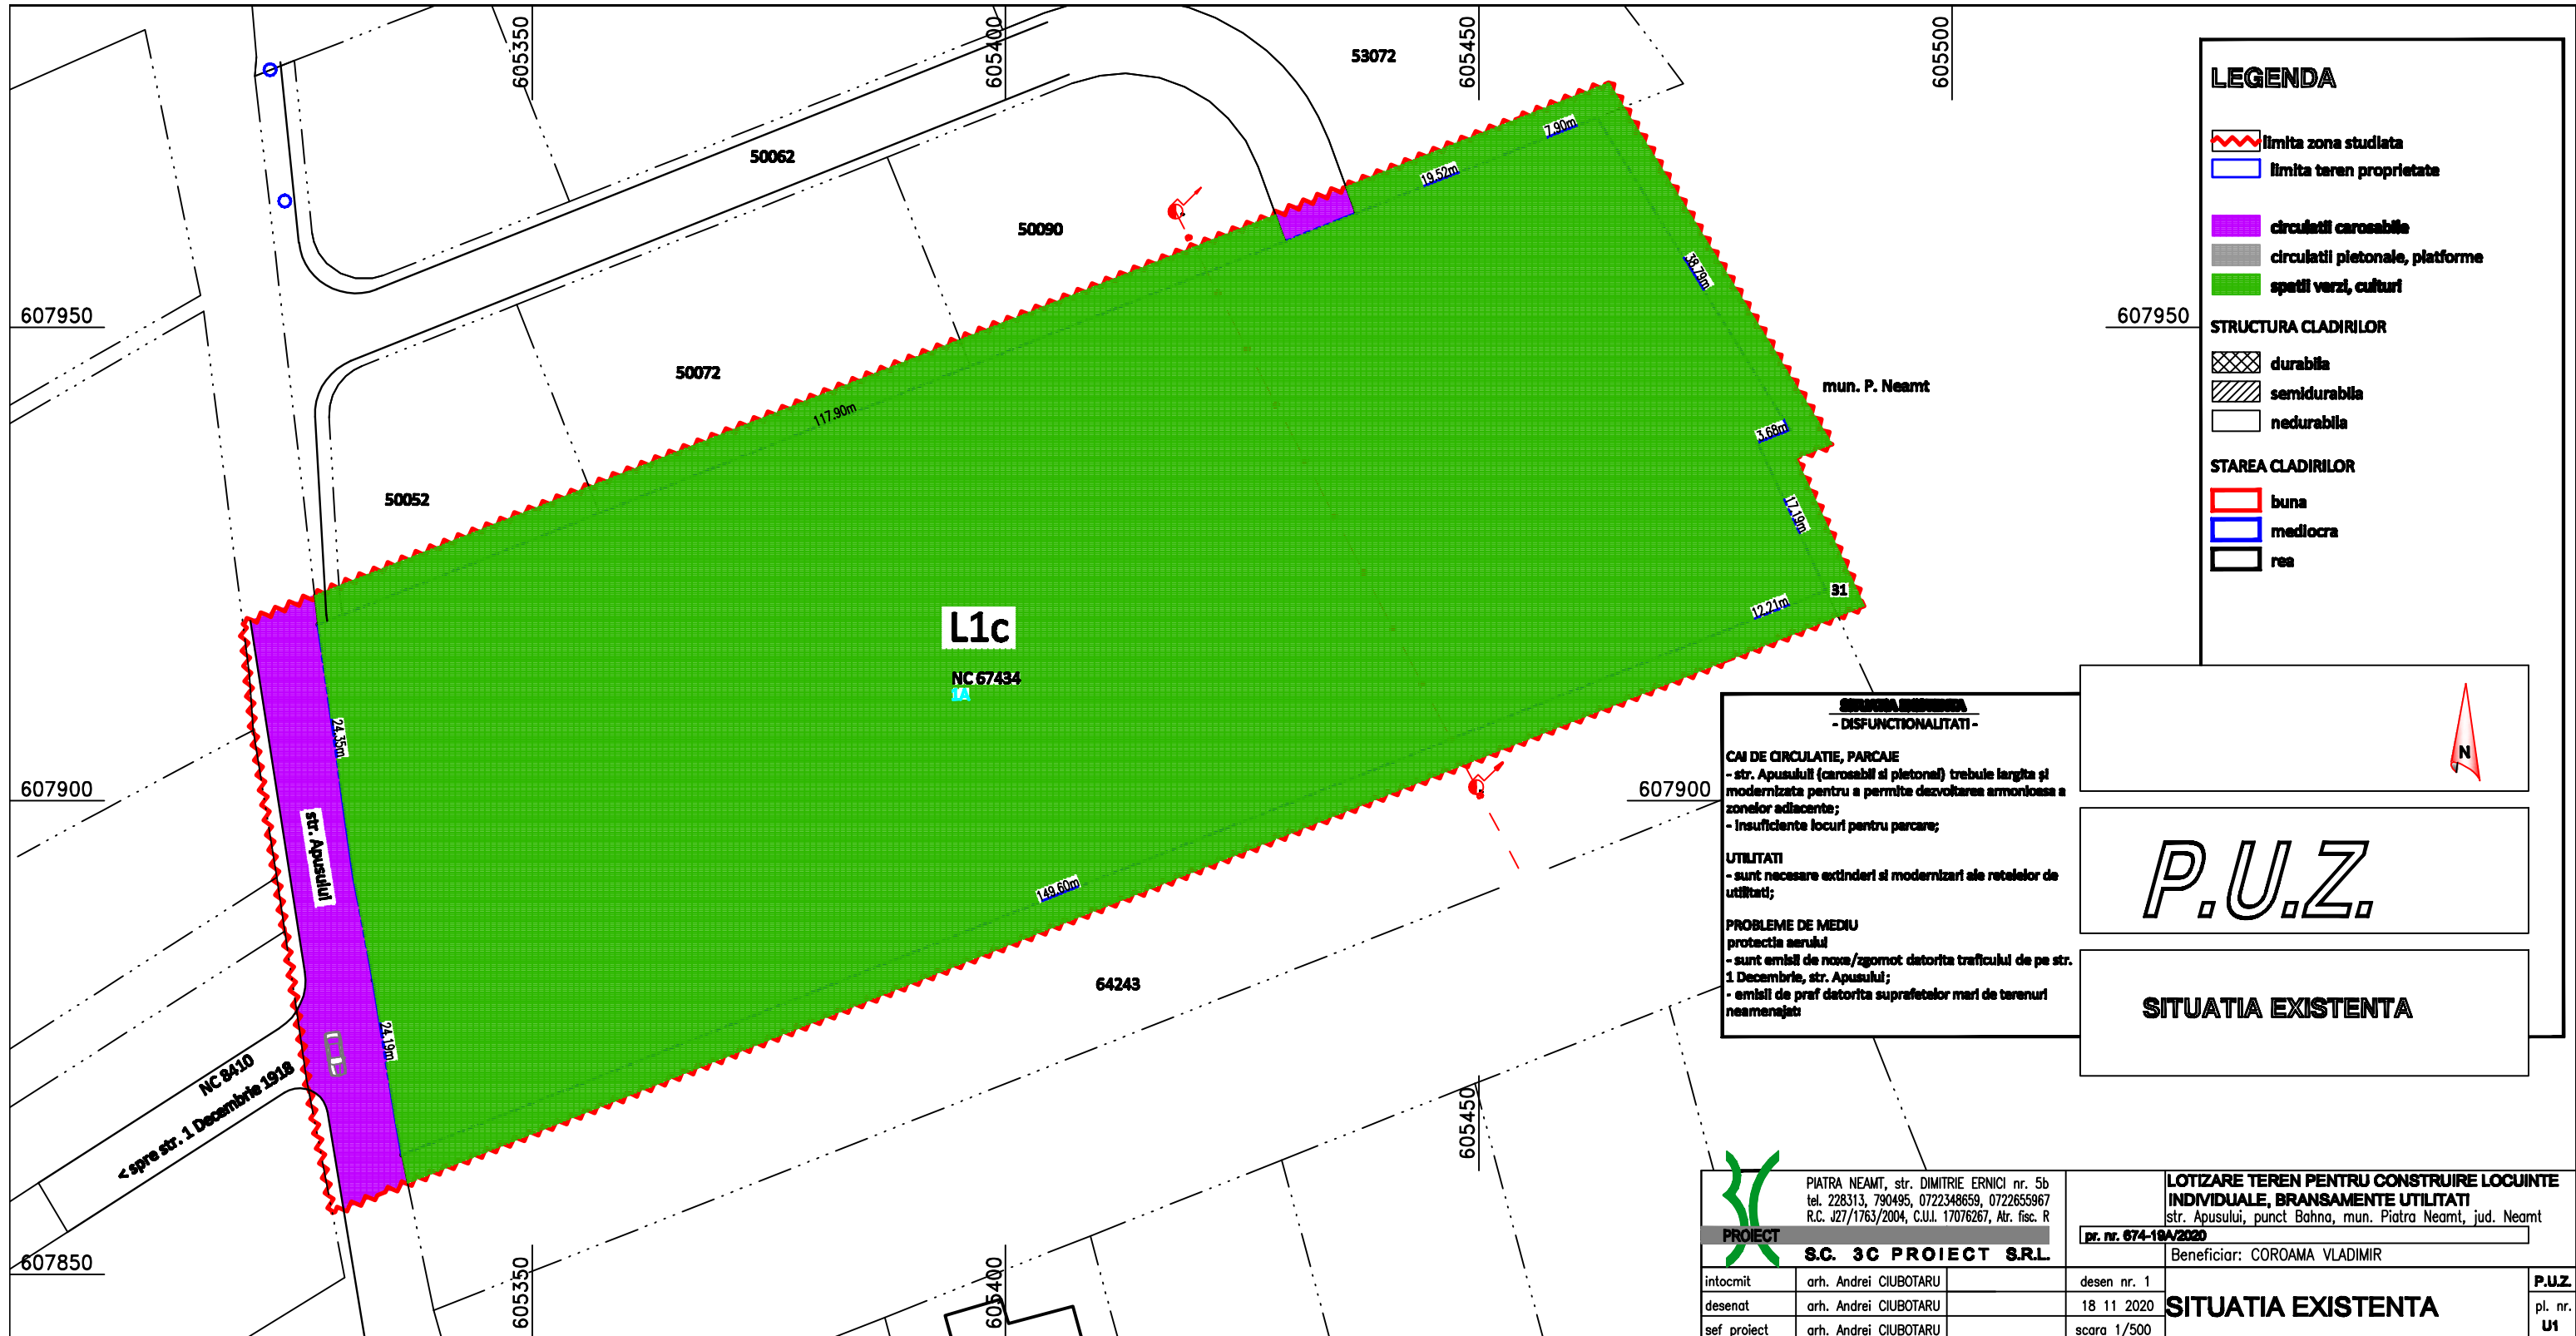
SITUATIA EXISTENTA
- DISFUNCTIONALITATI -

CAI DE CIRCULATIE, PARCAJE
- str. Apusului (carosabil si pietonal) trebuie largita si modernizata pentru a permite dezvoltarea armonioasa a zonelor adiacente;
- Inadecvate locuri pentru parcare;

UTILITATI
- sunt necesare extinderi si modernizari ale retelelor de utilitati;

PROBLEME DE MEDIU
protectia aerului
- sunt emisii de noxe/zgomot datorita traficului de pe str. 1 Decembrie, str. Apusului;
- emisii de praf datorita suprafetelor mari de terenuri neamenajate;
